SEÇÃO TIPO CORTINA ATIRANTADA

Morro do Estado
Rua Padre Anchieta - Fundos do nº 88 ao 98
Traçado da Seção: A - A'

TÍTULO:
Croqui de Intervenções - ME-001
 Morro do Estado

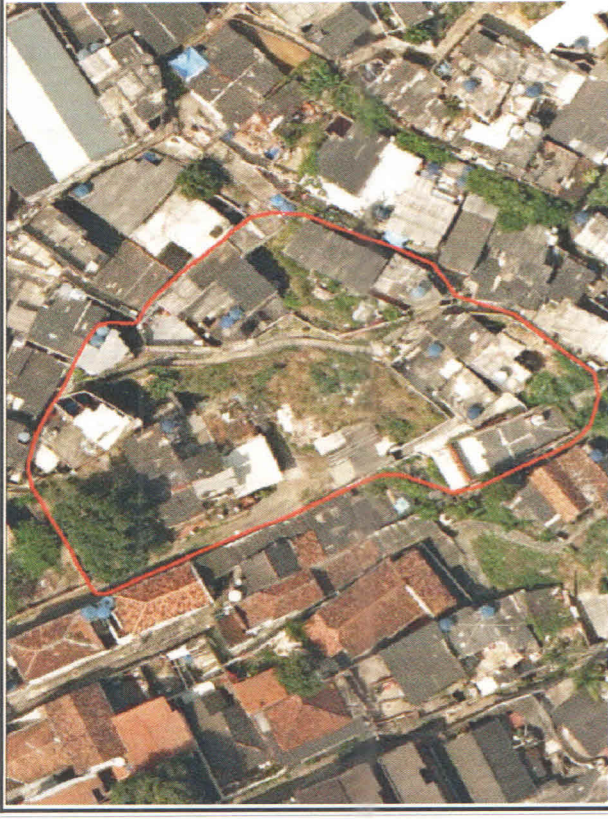
Foto 1A: degrau sobressaltado

DESCRIÇÃO DA OCORRÊNCIA
 A área trata-se de uma encosta natural, composta por rocha sã, solo residual jovem, solo residual maduro e solo transportado. Largura do talude localizado à meia encosta estendendo-se ao embasamento, um gnaíse de granulação grossa é de 20m e altura aproximadamente de 10m. Houve um deslizamento rotacional da terra na forma circular no talude de corte principal. Esse deslizamento atingiu uma garagem e parte de uma escadaria. Essa escadaria é o principal acesso da área. Além do risco geológico, é importantíssimo ressaltar o risco estrutural, o degrau sobressaltado. Os moradores se apoiam nessa estrutura precária, de forma indevida, para acessar o topo do morro. Recomendou-se a limpeza geral do talude, a contenção das estruturas de solo pela implementação de solo grampeado com grelha atratada, uma cortina atratada, construção de sistema de drenagem com escada hidráulica e canaleta de drenagem, além da reconstrução da escadaria com guarda corpo. O orçamento deverá ser reafirmado de acordo com os dados de sondagem.

AValiação DE RISCO E GRAU DE RISCO
 Muito alto Alto Médio Baixo Nulo
 Moradas em risco: 20 Hierarquia do risco:
 Descrição: Situação de risco muito alto de recorrência de deslizamento que culminou no risco estrutural instalado no que foi preservado do acesso.

OBRAS NECESSÁRIAS
Estruturas de contenção
 Cortina atratada
 h (m): 5 C (m): 4
 Prof. dos tirantes (m): 12,5
 Espaço, entre tirantes (m): 2
 Ancoragem de blocos
 h (m): C (m):
 Núm. de tirantes: Quant.:
 Solo grampeado
 h (m): C (m):
 Muro de concreto em "L"
 h (m): C (m): L (m):
 Muro de saco solo-cimento (Rip-rap)
 h (m): C (m):
Estruturas de drenagem
 Canaleta de drenagem
 h (m): 0,5 C (m): 20 L (m): 1
 Escada hidráulica
 h (m): C (m): L (m):
