A Prefeitura de Niterói deseja recuperar as margens do canal do Viradouro, integrante do Rio Icaraí, especificamente no trecho lindeiro à casa 02 da Rua Doutor Mario Vianna, 557 e fundos dos imóveis Nº 559 e 569 da mesma rua, no bairro de Santa Rosa – Niterói.

Este relatório irá apresentar o resultado da visita técnica para avaliação das patologias, avaliar suas características e propor medidas corretivas.

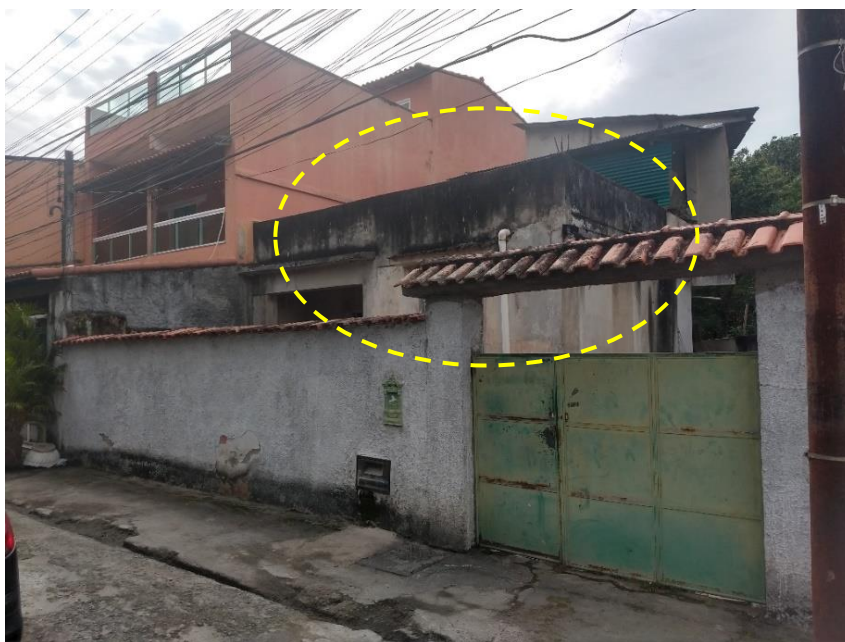
Na avaliação externa inicial é possível observar ausência de manutenção predial. Algumas manifestações patológicas são observadas na pintura e revestimentos, conforme mostra a fotografia da figura 4.

Figura 4 – vista da fachada da edificação.

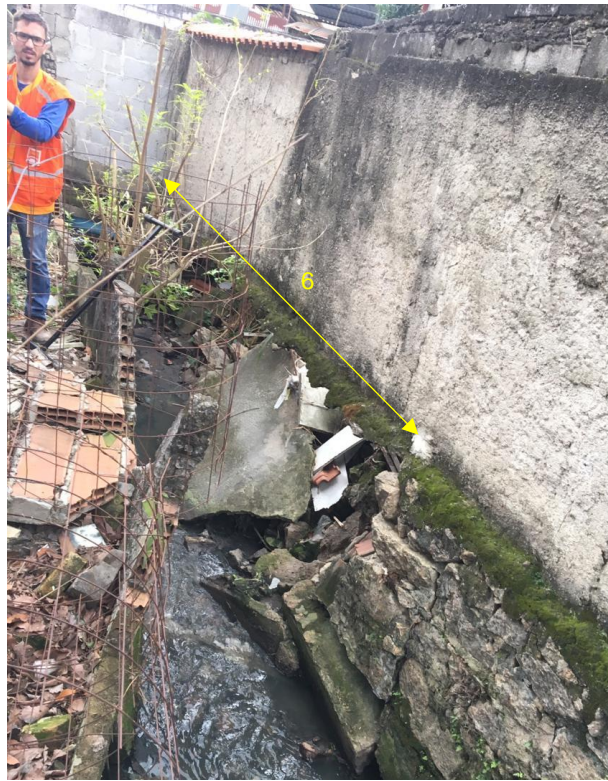
Um trecho do muro de contenção da margem do canal, com aproximadamente 6m, rompeu, provocando movimento de solo na área interna do terreno e colapso do pavimento de concreto simples com revestimento, como pode ser observado nas fotos da figura 5a e 5b.

5a – vista externa da ruptura do muro de contenção da margem do rio.

Não há informações suficientes para avaliação das causas da ruptura do muro, porém, pelo aspecto do local não aparenta ser recente, portanto, já pode ter desenvolvido processo de erosão aumentando as dimensões da área inicial do movimento.

1. Reconstrução do muro de contenção rompido;
2. Demolição do pavimento instável na área externa do terreno;
3. Remoção do material solto e resíduos lançados no interior da depressão provocada pelo movimento de massa;
4. Recomposição do retroaterro da região de depressão, já limitada pelo novo muro; e
5. Recomposição do pavimento da área externa do terreno.

O muro de contenção existente na margem do canal foi construído com técnica, já não mais usual, de blocos de pedra de mão, justapostos e rejuntados com argamassa. Atualmente a técnica utilizada mais similar à de blocos de pedra de mão é o Gabião, método sugerido para a recomposição do trecho de muro rompido.

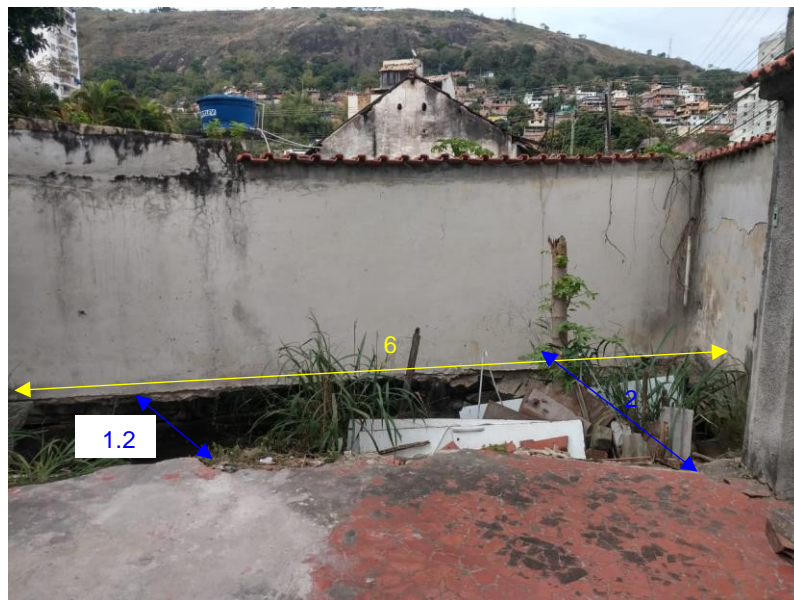
5b – vista interna da ruptura do muro de contenção da margem do rio e colapso do piso da área externa do imóvel.

O efeito erosivo do fluxo da água sobre a escarpa da região remanescente do pequeno movimento de solo, resultado do tombamento do muro, provocou assoreamento na parte interna do terreno, junto ao muro de divisa causando ruptura do piso da área externa do imóvel e depressão no terreno com aproximadamente 6m de comprimento por 2m de largura.

A ação do fluxo d'água nas bordas desprotegidas do canal mantém o processo erosivo, com avanço gradativo, nesse caso, em direção ao terreno de fundação da construção.

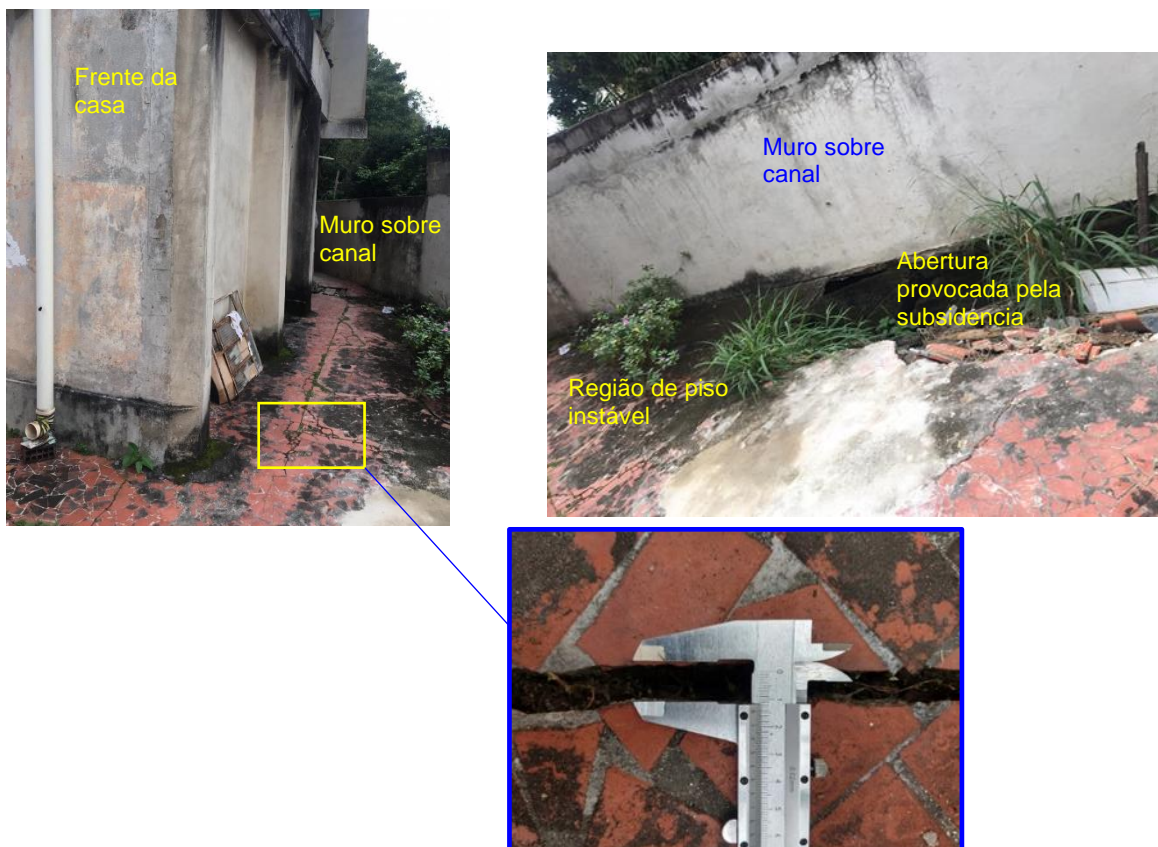
Na região subsequente à depressão e, ao longo de 7m de comprimento paralelo ao muro do canal, não há mais solo de fundação do pavimento de concreto, que está instável, comportando-se como casca suportada pelos apoios, formados por alguns contatos com o muro e com o restante pavimento ainda preservado. Há fendas com até 13mm de espessura no contorno da região, conforme mostra a figura 6.

Figura 6 – Região de piso instável junto ao muro divisa com canal.

O muro de divisa já não tem solo de fundação em longo comprimento, aproximadamente 13m. O muro está instável, devido aos esforços gerados por essa condição.

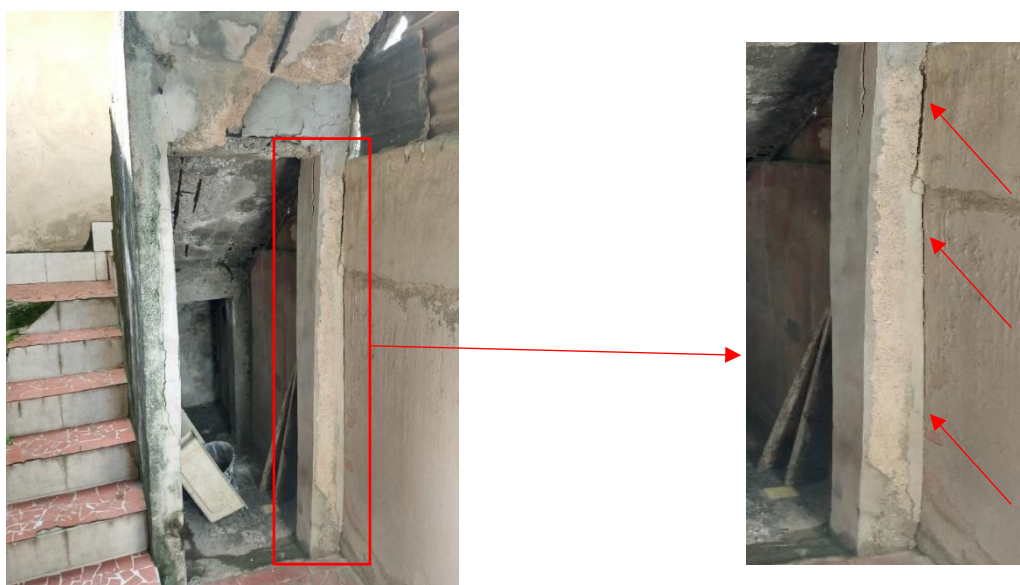
Na escada de acesso ao segundo pavimento, localizada na lateral direita, há uma rachadura vertical no encontro do muro fronteiro com o canal e o pilar da escada, podendo indicar deslocamento do muro. A rachadura tem espessura crescente com a altura, chegando a 1,4mm no topo do muro, o que pode sugerir rotação do muro por instabilidade da base. A figura 7 apresenta foto com rachadura entre o pilar e o muro.

Figura 7 – rachadura entre muro e pilar

O movimento do muro provocado por perda do solo de fundação, ou recalque, no local da foto 4, chama atenção para a possibilidade de recalque da fundação da base da escada o que eleva o risco da instabilidade do solo junto às margens do canal.

Em relação às rachaduras e fendas é importante monitorar os seus estados e identificar se ainda permanecem ativas. Para isso pode-se recorrer a processos simples como aplicação de camada fina de gesso, no caso das trincas, e colagem e lâmina de vidro sobre as fendas.

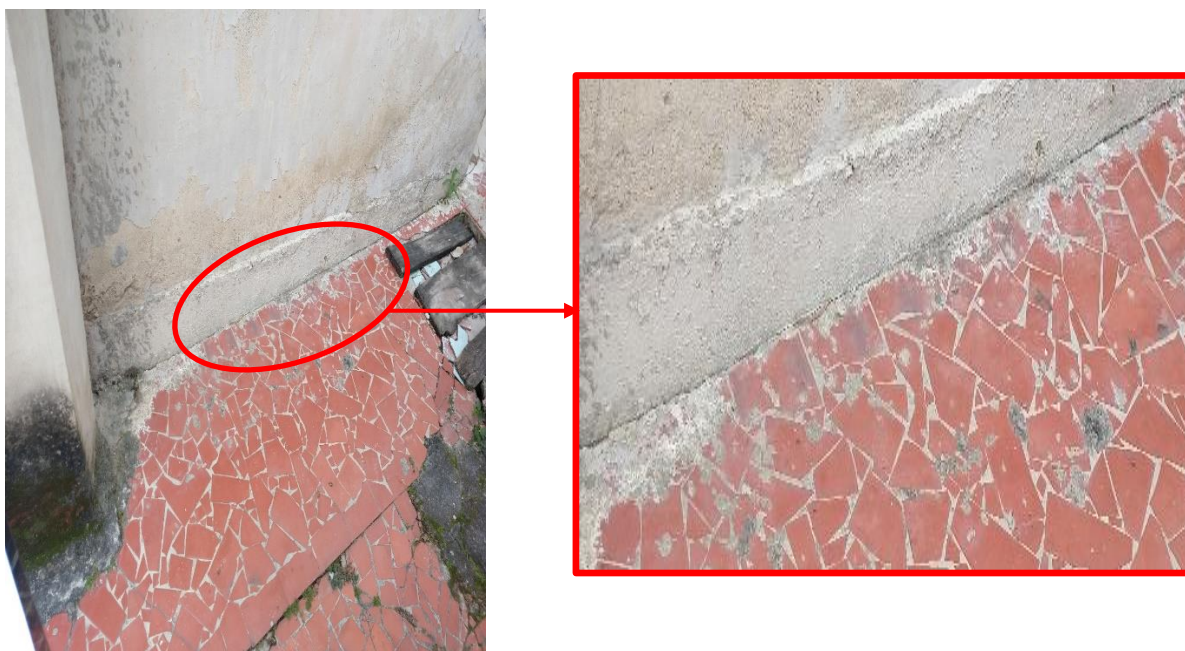
Em outros trechos do muro são encontradas trincas, como mostrado na figura 8, provavelmente provocados pela diferença de deformação das estruturas, não podendo serem associadas diretamente às condições do solo de fundação junto ao canal. Porém, considerado o contexto atual do muro deve-se monitorar a evolução dessa

trinca, a fim de identificar se sua origem está associada ou não às deformações do solo das margens do canal.

Figura 8 – rachadura entre muro e piso.

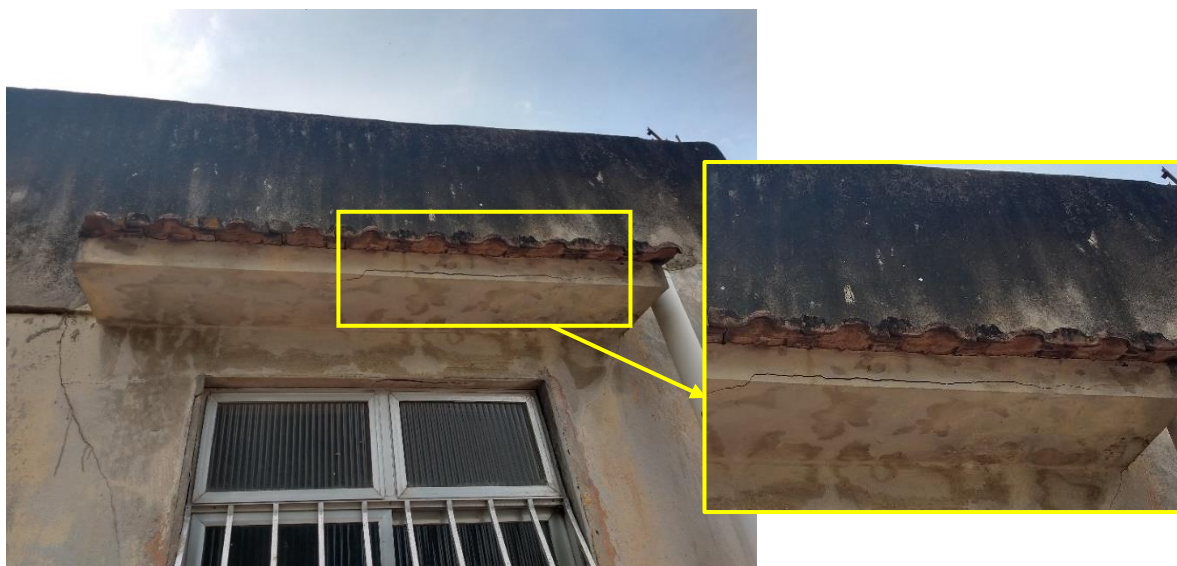
Na parte superior da construção, especialmente no bloco da frente, construção mais antiga, há presença de fungos em toda a superfície da peça, indicativo de umidade nas devidas à falha de escoamento do fluxo superficial de água. Os beirais apresentam estado generalizado de infiltrações, avançando sobre as paredes até a região da verga da janela. A ação da umidade apresenta efeitos expansivos resultando em trincas no plano de contato da argamassa com a estrutura do beiral. A figura 10 apresenta platibanda com fungos e beiral da janela com infiltração e fissura.

Figura 10 – platibanda com fungos e beiral da janela com infiltração e fissura.

12. Criar pingadeiras nos peitoris da platibanda e das janelas, como mostra a figura 18;
13. Nas fendas, cujo causa tenha sido resolvida ou que mostrem ser de baixa atividade, instalar tela de estuque. Trincas e fissuras tratar com selante acrílico flexível.

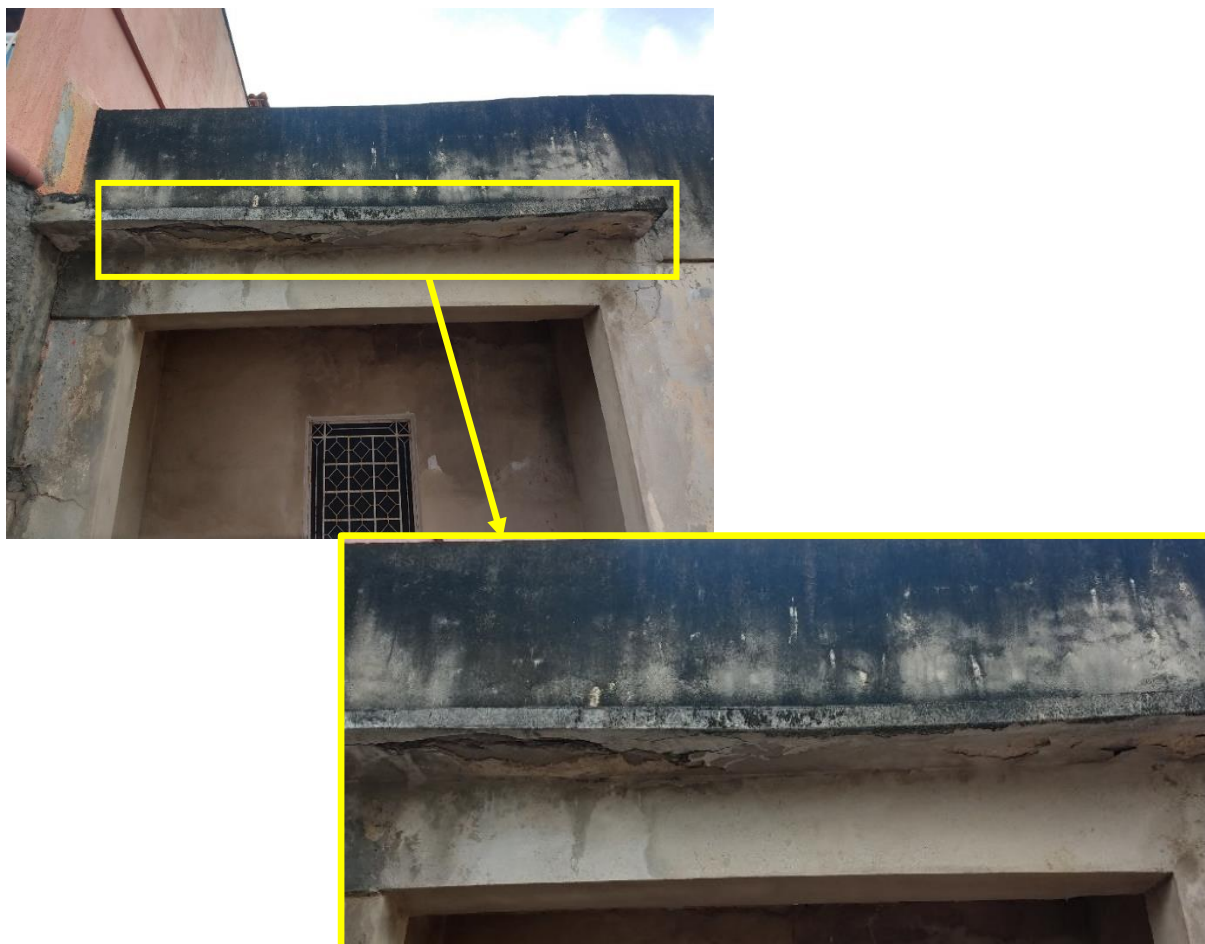
A umidade no beiral sobre o portal da entrada principal atingiu a armadura da, provocando sua expansão e deslocamento do cobrimento do concreto e do emboço. Todo emboço da peça está comprometido.

Na fotografia da figura 11 observa-se a exposição da armadura e a decomposição do emboço do beiral, efeitos da umidade desses locais. É possível observar também estado de fissuração na platibanda.

**Figura 11 – platibanda com fissuras e fungos e beiral do portal de entrada com armadura exposta.**

Todo material do entorno da armadura corroída, assim como com indicação de desagregação do concreto, deve ser removido, sendo indicada a utilização de martelinhos elétricos de baixa energia de impacto ou marreta e ponteiro.

Deverá ser feito corte, com profundidade mínima de 4cm, a partir da face inferior da peça de concreto, ao longo de toda região afetada, garantindo que entre a face interna da armadura e o fundo do corte haja ao menos 3cm de distância para vigas e pilares e 2cm para lajes. Deve ser garantido o espaço necessário para limpeza da parte interna da armadura. Nessa etapa pode ser utilizado jato de ar.

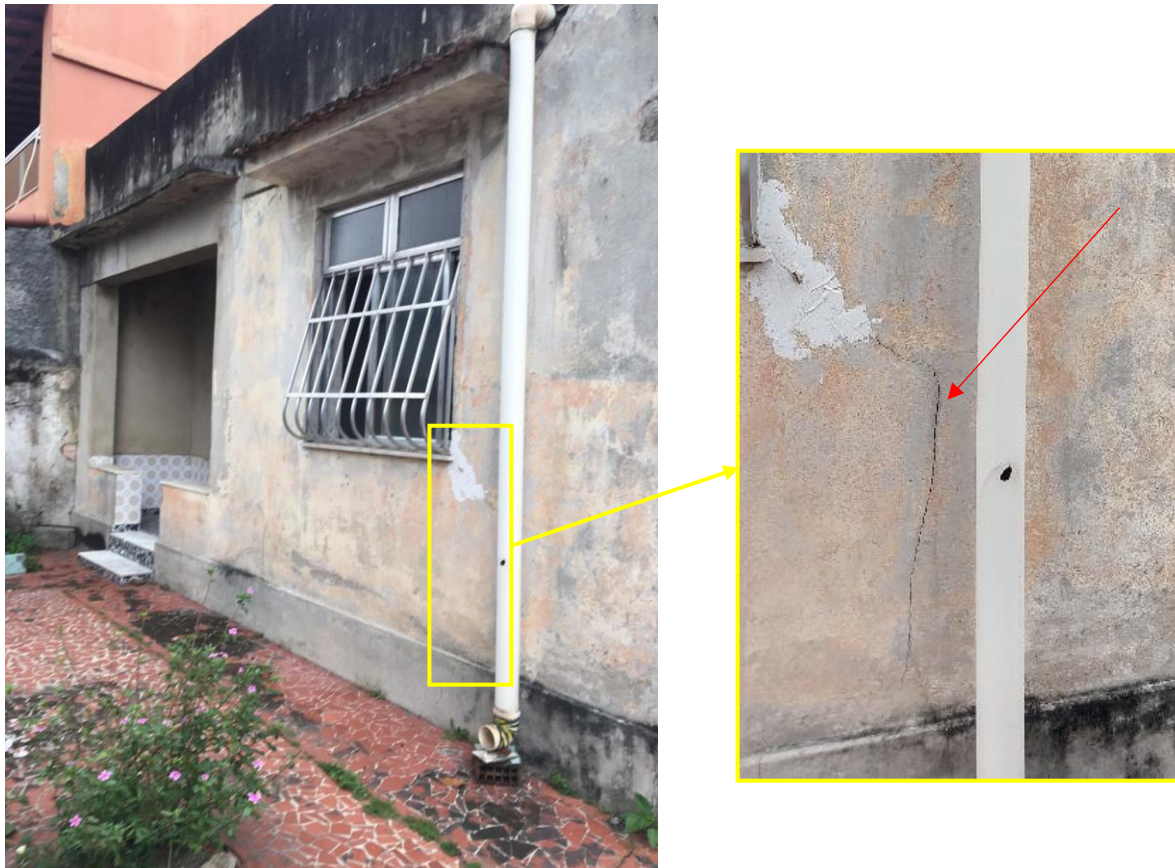
No canto inferior direito da janela há fissura com  $45^\circ$  de inclinação a partir do canto, figura 12. Em teoria poderia se tratar de redistribuição de tensões nos cantos das aberturas. Porém há possibilidade da fissura ter origem em movimentações higroscópicas, o que pode ser mais provável no caso desta fachada devido ao estado geral sintomas naturais de umidade encontrados na fachada.

Figura 12 – fissuras canto inferior direito da janela.

Aberturas com até 2mm de largura podem ser tratadas com selante acrílico flexível, aplicado diretamente sobre a junta. Nesses casos a trinca deve ser aberta em formato “V” com 20mm de largura e 10mm de profundidade ao longo de todo comprimento de aplicação, em seguida deve ser limpa e receber a aplicação do selante, conforme mostra a figura 21.

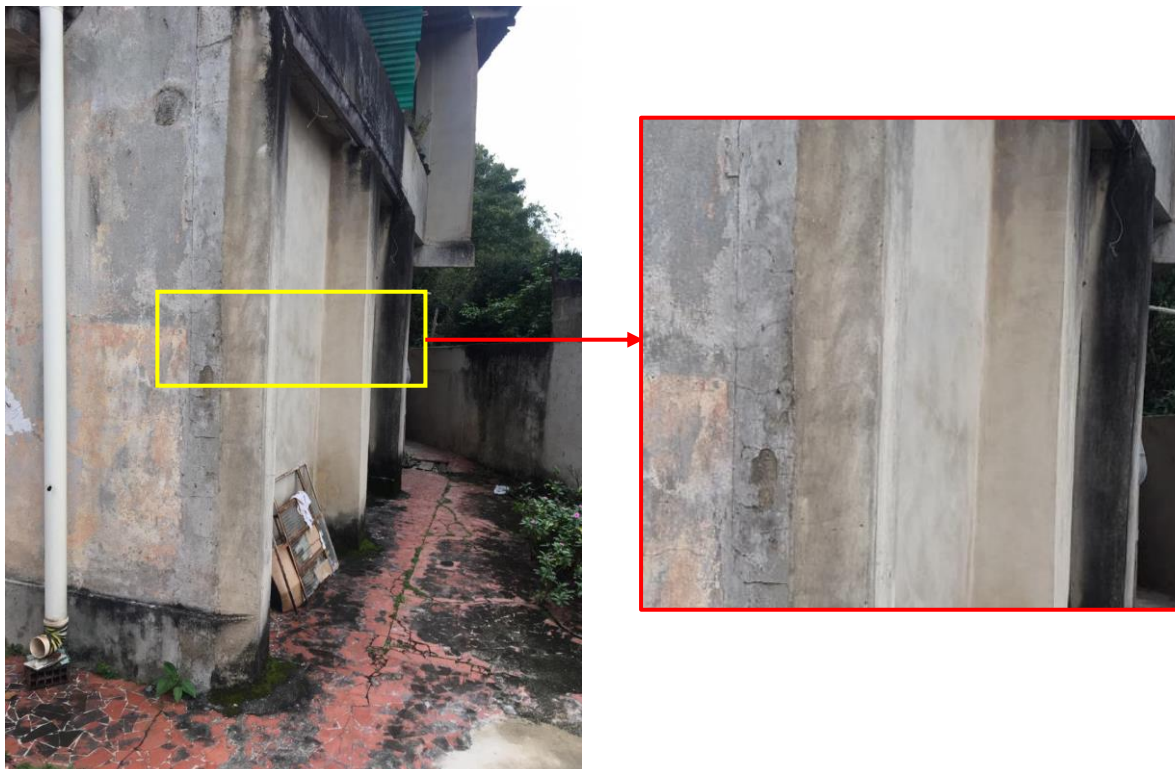
A lateral direita da casa apresenta pilares salientes ao volume da edificação, o que não é característico dessa tipologia de construção, podendo indicar construção de ampliação vertical da casa, figura 13.

Um dos planos da fachada lateral, entre o pilar de canto com a fachada principal e outro pilar intermediário, apresenta aspecto diferente da fachada frontal e outros panos da fachada lateral, mais aos fundos, aparentando revestimento de argamassa mais recente que às demais áreas da fachada.

**Figura 13 - pilares salientes ao volume da edificação**

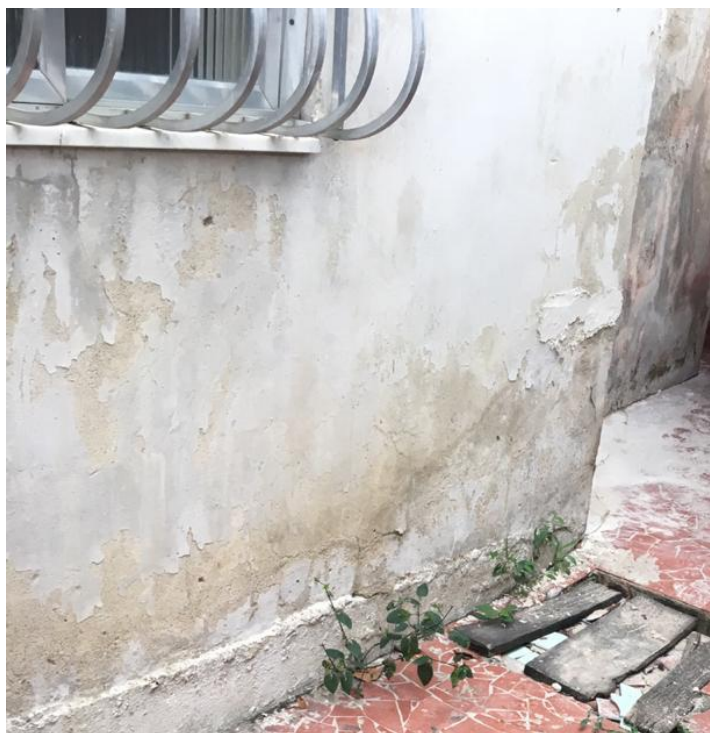
Na parte inferior e aos fundos da fachada lateral o emboço apresenta efeitos avançados de infiltração, com desagregação da massa e descolamento, conforme pode ser observado na figura 14.

**Figura 14 - desagregação e descolamento da massa**

5. Fazer teste de percussão em toda fachada e identificar regiões com revestimento solto;
6. Nos trechos de emboço sem problemas de aderência fazer aplicação, em toda fachada, com hidro-repelentes para proteção e impermeabilização dos panos;

7. Remover trechos soltos do revestimento;
8. Limpar substrato e deixar secar;
9. Aplicar argamassa com aditivos impermeabilizantes de pega normal;
10. Instalar revestimento final (cerâmica, pintura, ou outro qualquer);

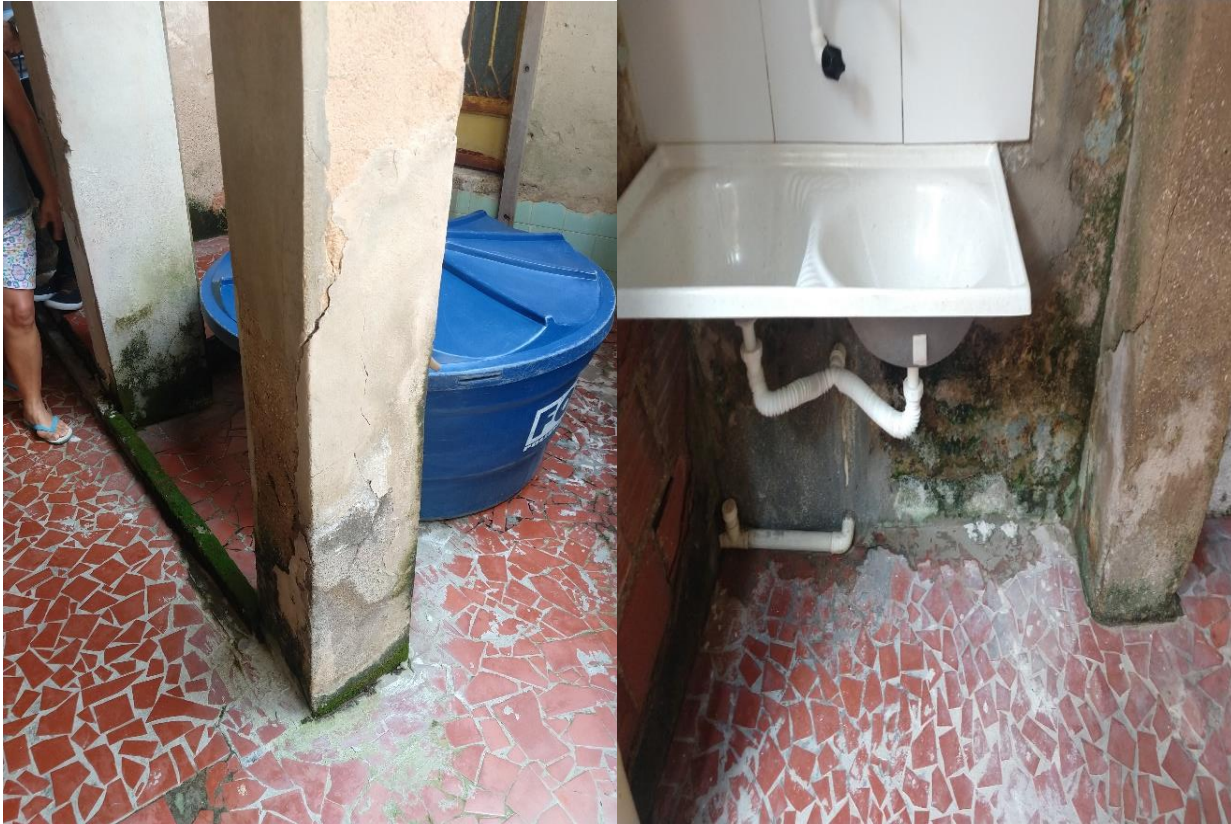
Os pilares presentes na área externa da edificação apresentam infiltração em suas bases devido a percolação da água, ocasionando a presença de fungos. As infiltrações em suas bases ocasionam reações quando em contato com o aço, o que gera corrosão e expansão da seção de sua seção provocando o destacamento do revestimento de concreto e descolamento do revestimento conforme mostra a figura 15.

**Figura 15 - infiltração em base de pilar e descolamento do revestimento.**

11. Na parte inferior e até a altura de 50cm a partir do piso instalar revestimento liso, como rodapé, para facilitar escoamento de água projetada do piso;

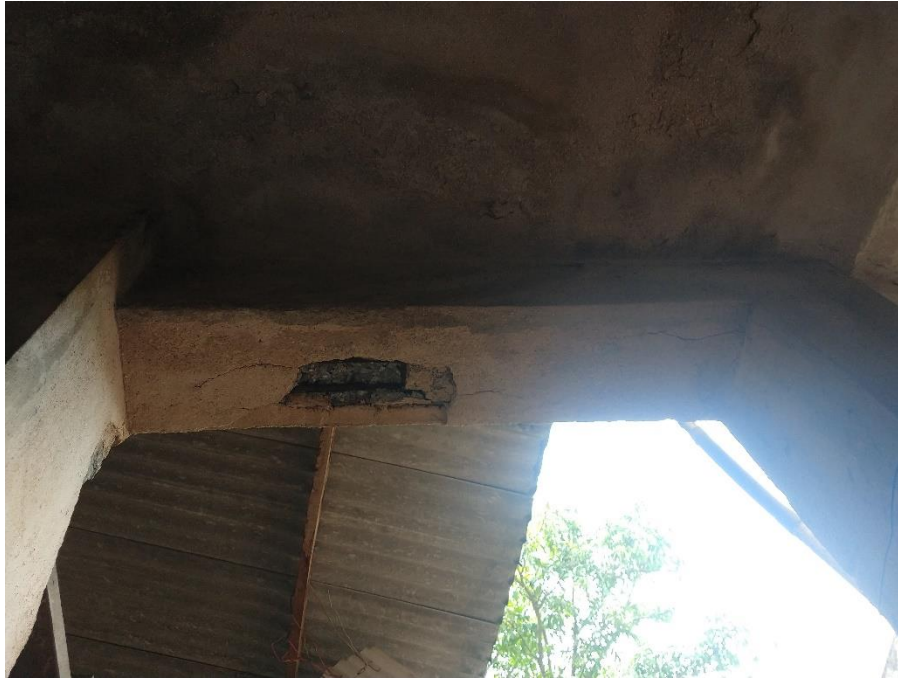
Vigas e lajes também apresentaram marcas de infiltrações, em estado avançado, atingindo a armadura da peça de concreto armado, como acontece na porção central da viga observada na figura 16a e, na laje mostrada na figura 16b.

**16 a – Exposição da armadura da viga.**

Corrosão de armaduras nos casos observados representam os efeitos da ação mais avançada da umidade sobre a peça estrutural. A umidade avança a partir da superfície da peça sentido ao interior, por microporos do concreto até atingir a armadura. O efeito da água provoca desagregação da massa e corrosão da armadura.

A recomposição da viga deve ser feita utilizando, preferencialmente, argamassa polimérica, aplicada em camadas, com espessura máxima de 2cm, até o preenchimento de toda cava. Referência Zentrifix CR da MC Bauchemie, ou similar.

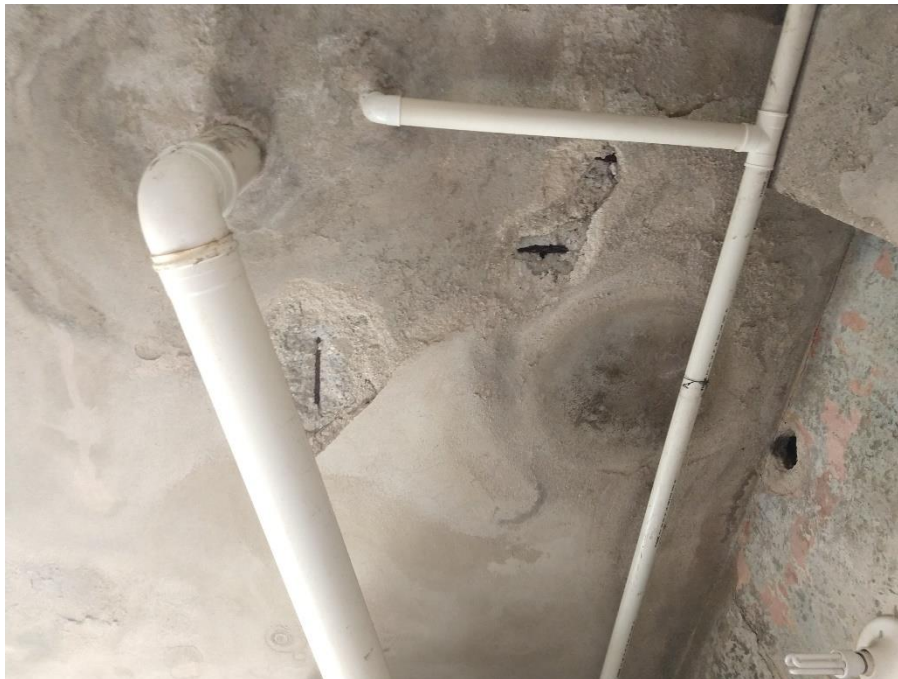
**16 b – Exposição da armadura da laje.**
