DOCAS CANTAREIRA

REFORMA DO PRÉDIO E RESTAURO DO PORTAL DA CANTAREIRA - RUA ALEXANDRE MOURA N.2A - SÃO DOMINGOS - NITERÓI

DESENHO: MAPEAMENTO DE DANOS - FACHADA FRONTAL, LATERAL ESQUERDA E DIREITA	PRANCHAS:
DIRETORIA DE OPERAÇÕES: LEILA FIGUEIREDO	ARQUITETO: PRISCILA SANTOS
DATA: OUT/2023	DATA INDICADA:

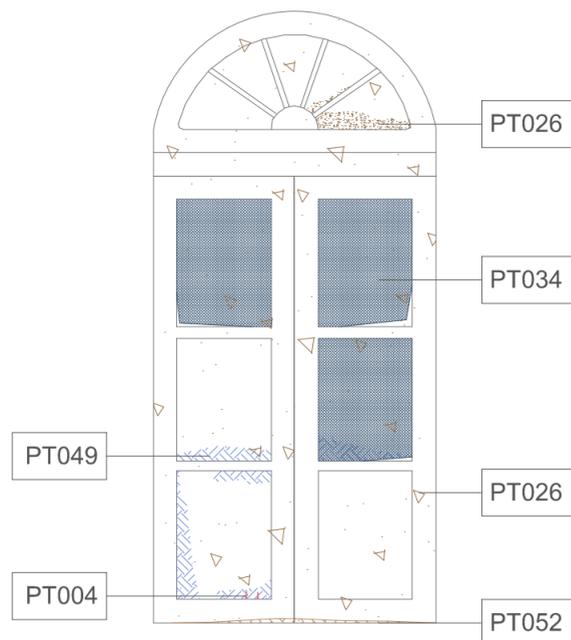
3 J1.20 - VISTA EXTERNA
ESCALA: 1/25

- 1 - DIMENSÕES EM METROS EXCETO ONDE INDICADO;
- 2 - MANCHAS DO MAPEAMENTO DE DANOS COM MEDIDAS APROXIMADAS;
- 3 - TODOS OS VIDROS DA ESQUADRIA J1.20 FORAM SUBSTITUÍDO POR CHAPAS DE MADEIRA.

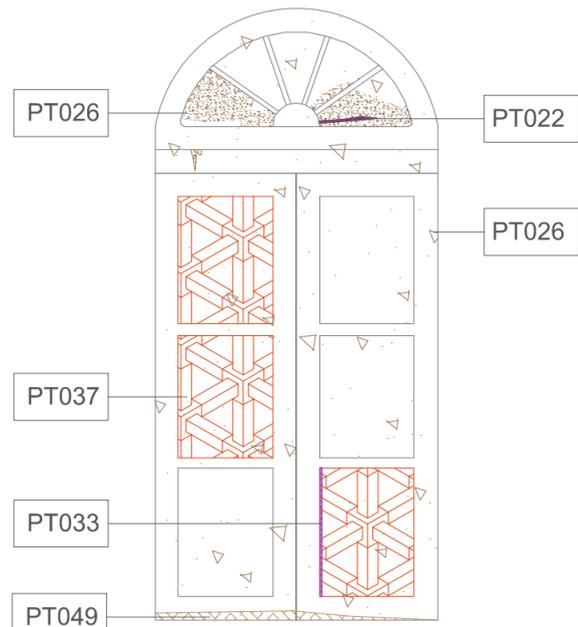
1 J1.21 - VISTA EXTERNA
ESCALA: 1/25

- 1 - DIMENSÕES EM METROS EXCETO ONDE INDICADO;
- 2 - MANCHAS DO MAPEAMENTO DE DANOS COM MEDIDAS APROXIMADAS;
- 3 - TODOS OS VIDROS DA ESQUADRIA J1.21 e J1.22 FORAM SUBSTITUÍDO POR CHAPAS DE MADEIRA.

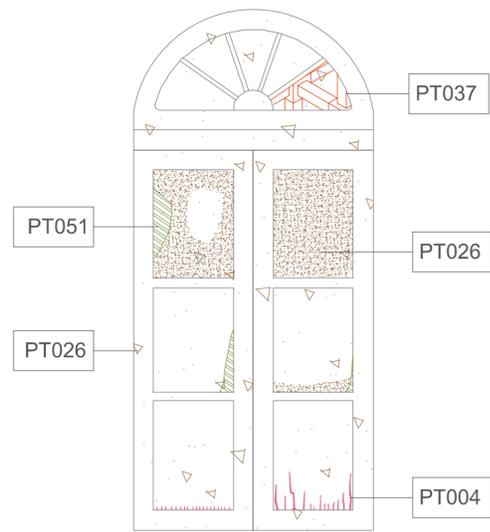
1 J1.23 - VISTA EXTERNA
ESCALA: 1/25

- 1 - DIMENSÕES EM METROS EXCETO ONDE INDICADO;
- 2 - MANCHAS DO MAPEAMENTO DE DANOS COM MEDIDAS APROXIMADAS;
- 3 - TODOS OS VIDROS DA ESQUADRIA J1.23, J1.24 e J1.25 FORAM SUBSTITUÍDO POR CHAPAS DE MADEIRA.

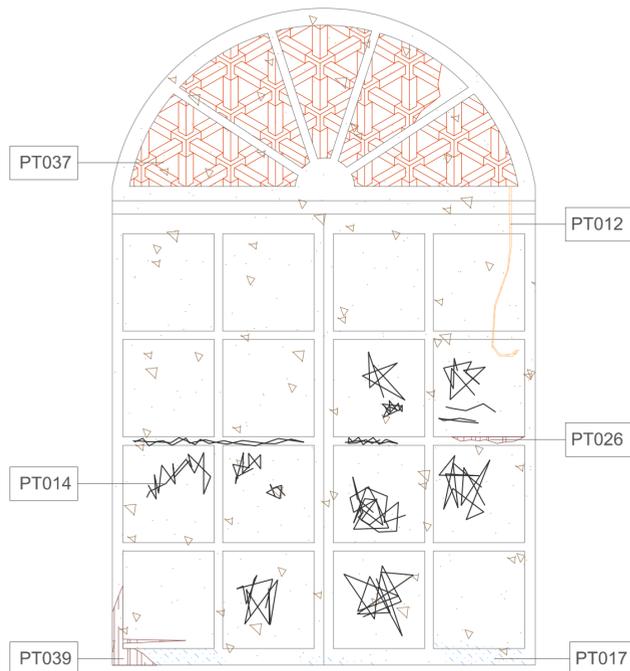
1 P3.2 - VISTA EXTERNA
ESCALA: 1/25

- 1 - DIMENSÕES EM METROS EXCETO ONDE INDICADO;
- 2 - MANCHAS DO MAPEAMENTO DE DANOS COM MEDIDAS APROXIMADAS;
- 3 - TODOS OS VIDROS DA ESQUADRIA P3.2, P3.3 e P3.4 FORAM SUBSTITUÍDO POR CHAPAS DE MADEIRA.
