CENTRO CULTURAL DA ZONA NORTE

PROJETO DE RECUPERAÇÃO E ADEQUAÇÃO DE USO

ÍNDICE

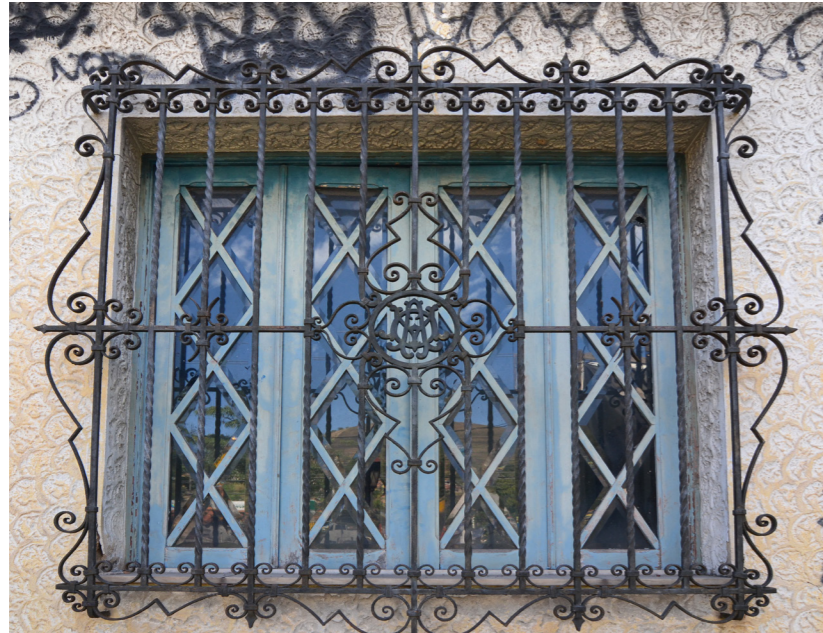
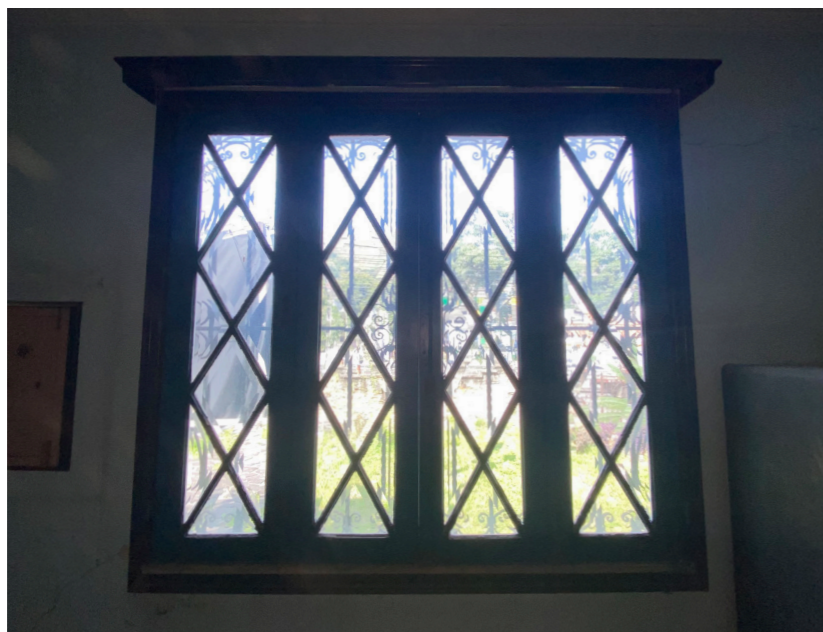
RE.TE.J01

CARACTERIZAÇÃO	Janela retangular de madeira pintada de azul claro aczentado, com quatro folhas envidraçadas. Grade metálica no exterior composta de barras de ferragem torcida com ornamentos curvos pintados de preto.		
DIMENSÃO DO VÃO:	1,80 x 1,60m (LxH)		
	QUANTIDADE	COMENTÁRIOS	
FOLHAS	4	Abrindo normalmente.	
VIDROS	40	Vidros lisos e incolores com acabamento bisotê, apresentando pichação e peças quebradas.	
POSTIGOS	0		
BANDEIRA	0		
GRADE	1	Grade externa com pontos de oxidação.	
FERRAGENS	DOBRADIÇAS	12	Abertura para o interior da edificação.
FOLHAS	FERROLHOS	1	Possui cremona. Um trinco omissso.
FERRAGENS	DOBRADIÇAS	4	
POSTIGO	TRINCOS DE CORRER	0	
PEITORIL (h=1,00m)	Peitoril em pedra de mármore.		
OBSERVAÇÕES GERAIS	Cortineiro e moldura de madeira.

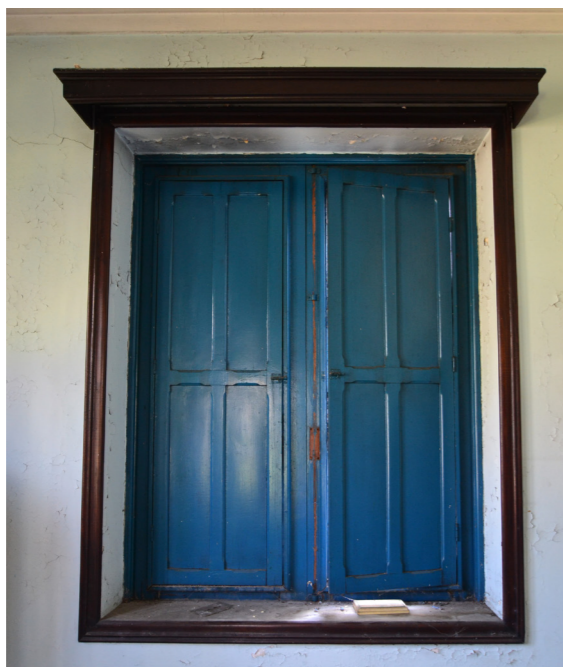
RE.TE.J02

CARACTERIZAÇÃO	Janela retangular de madeira pintada da cor azul royal nas folhas e nos postigos almofadados. Folhas envidraçadas em formatos quadrados e triangulares. Vão da janela com uma moldura externa de madeira escura com cortineiro interno.		
DIMENSÃO DO VÃO:	1,25 x 1,60m (LxH)		
	QUANTIDADE	COMENTÁRIOS	
FOLHAS	2	Abrindo normalmente.	
VIDROS	20	Vidros lisos e incolores com acabamento bisotê.	
POSTIGOS	2		
BANDEIRA	0		
GRADE	0		
FERRAGENS	DOBRADIÇAS	6	Abertura para o interior da edificação.
FOLHAS	FERROLHOS	0	Trincos de correr verticais metálicos. Cremona faltante.
FERRAGENS	DOBRADIÇAS	6	
POSTIGO	TRINCOS DE CORRER	2	
PEITORIL (h=1,00m)	Peitoril em pedra de mármore.		
OBSERVAÇÕES GERAIS	Cortineiro e moldura de madeira.

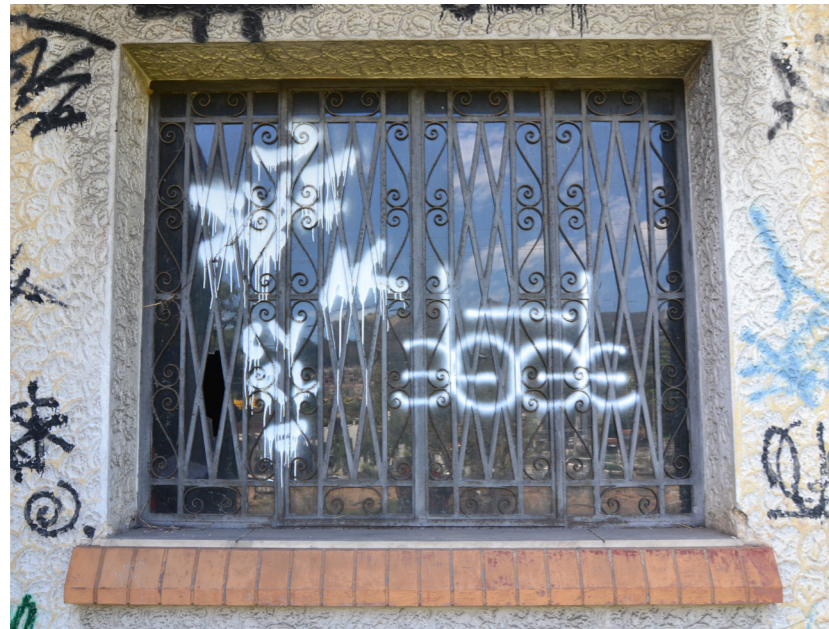
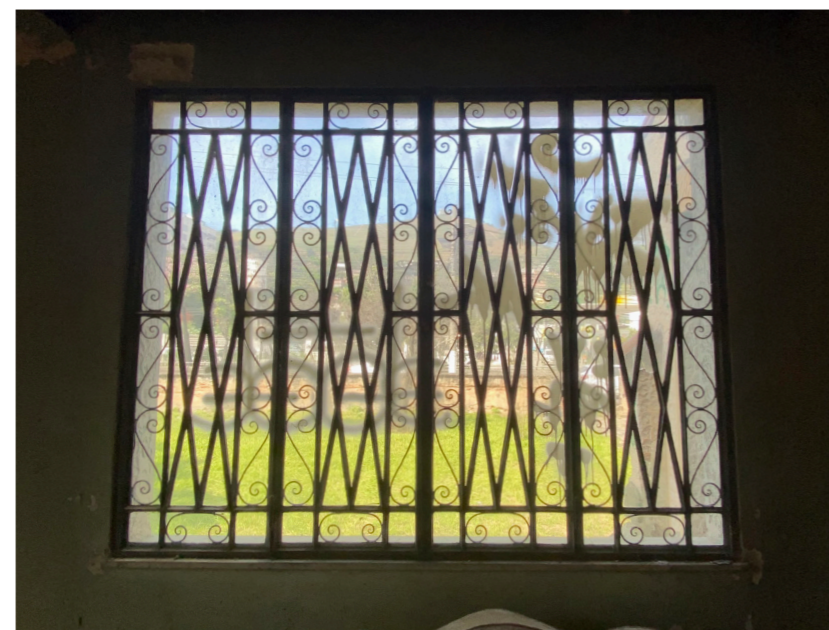
RE.TE.J03

CARACTERIZAÇÃO	Janela retangular com quatro folhas envidraçadas moldadas em formatos quadrados e triangulares com bandeiras. Grades ornamentais em serralheria.		
DIMENSÃO DO VÃO:	2,00 x 1,60m (LxH)		
	QUANTIDADE	COMENTÁRIOS	
FOLHAS	4	Folhas das extremidades fixas e as internas de abrir. Abrindo normalmente.	
VIDROS	88	Vidros lisos e incolores com acabamento bisotê, apresentando pichação e peças quebradas.	
POSTIGOS	0		
BANDEIRA	24		
GRADE	1	Adorno compositivo da folha.	
FERRAGENS	DOBRADIÇAS	6	
FOLHAS	FERROLHOS	1	Cremona danificada.
FERRAGENS	DOBRADIÇAS	0	
POSTIGO	TRINCOS DE CORRER	0	
PEITORIL (h=1,00m)	Peitoril em pedra de mármore com pingadeira de cerâmica avermelhada.		
OBSERVAÇÕES GERAIS	Duas folhas laterais fixas.

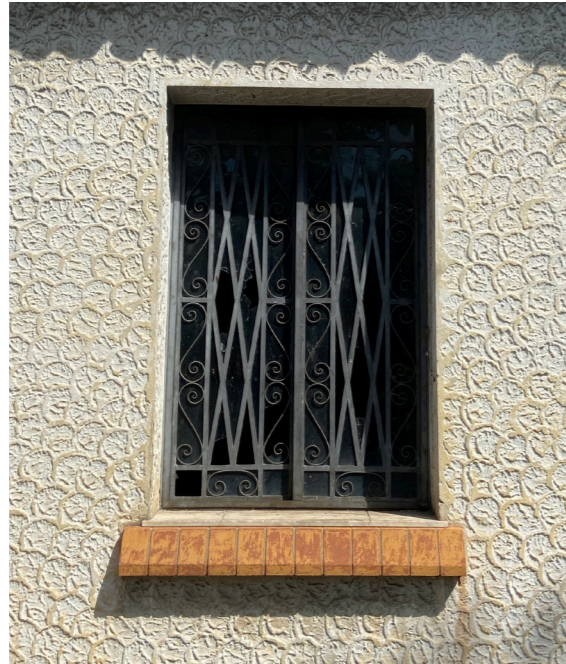
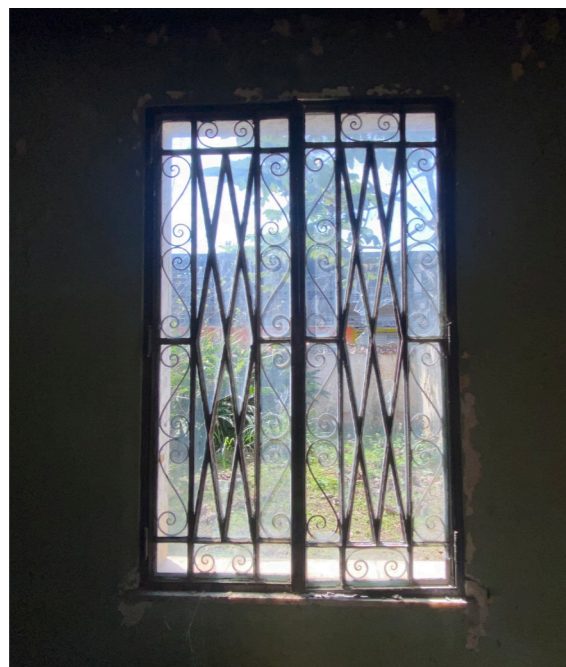
RE.TE.J04

CARACTERIZAÇÃO	Janela retangular metálica com duas folhas envidraçadas moldadas em formatos quadrados e triangulares com bandeiras fixas. Grades ornamentais em serralheria.		
DIMENSÃO DO VÃO:	1,00 x 1,60m (LxH)		
	QUANTIDADE	COMENTÁRIOS	
FOLHAS	2	Abrindo normalmente.	
VIDROS	44	Vidros lisos e incolores com acabamento bisotê, com peças quebradas/danificadas.	
POSTIGOS	0		
BANDEIRA	0		
GRADE	12	Adorno compositivo da folha.	
FERRAGENS	DOBRADIÇAS	6	
FOLHAS	FERROLHOS	1	Cremona danificada.
FERRAGENS	DOBRADIÇAS	0	
POSTIGO	TRINCOS DE CORRER	0	
PEITORIL (h=1,00m)	Peitoril em pedra de mármore com pingadeira em cerâmica avermelhada.

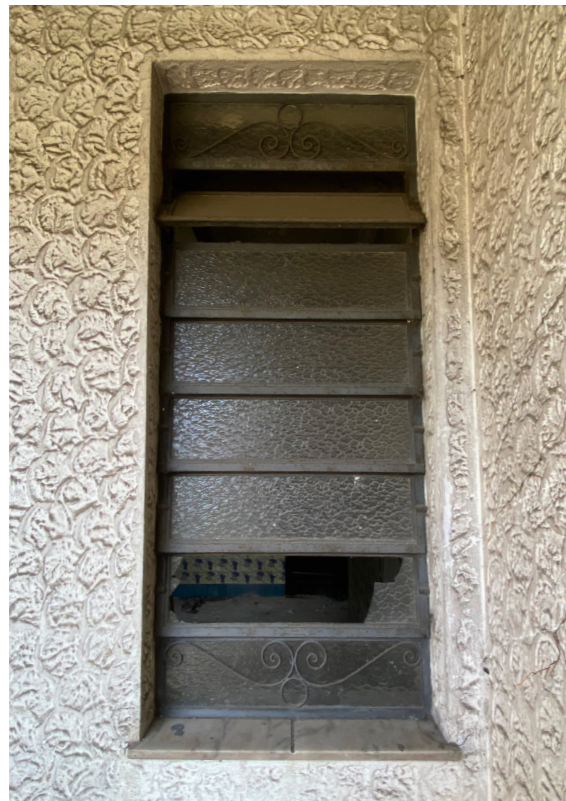
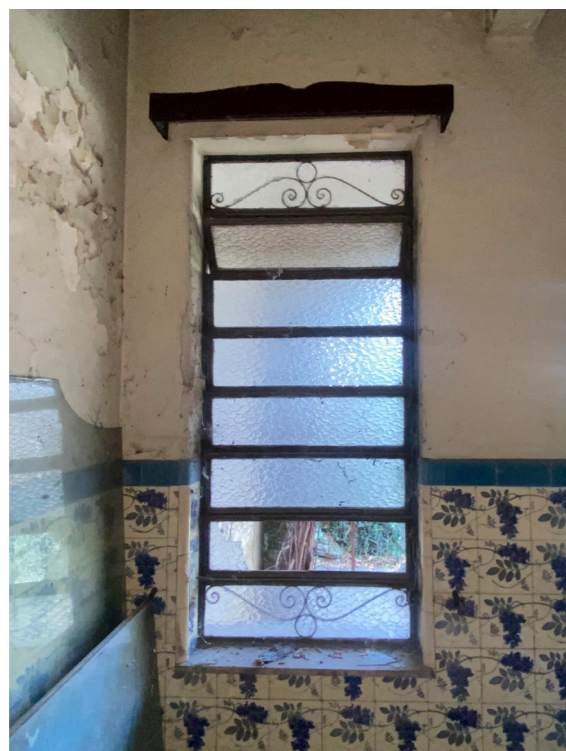
RE.TE.J05

QUANTIDADE	COMENTÁRIOS	
FOLHAS	6	Básculas com dificuldade na articulação.	
VIDROS	8	Vidro impresso em padrão ártico incolor, peças quebradas.	
POSTIGOS	0		
BANDEIRA	2	Duas bandeiras fixas.	
GRADE	2	Adorno das bandeiras.	
FERRAGENS	DOBRADIÇAS	0	
FOLHAS	FERROLHOS	1	Alavanca da báscula.
FERRAGENS	DOBRADIÇAS	0	
POSTIGO	TRINCOS DE CORRER	0

OBSERVAÇÕES GERAIS Cortineiro de madeira superior.

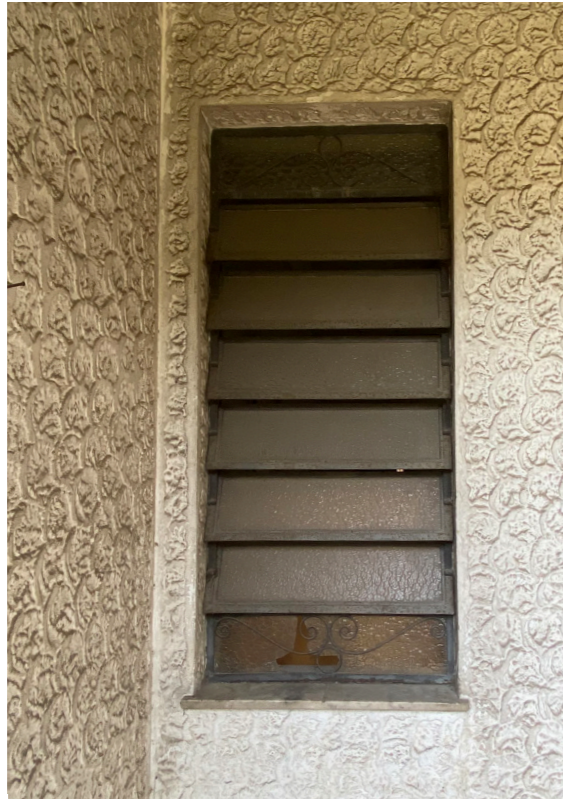
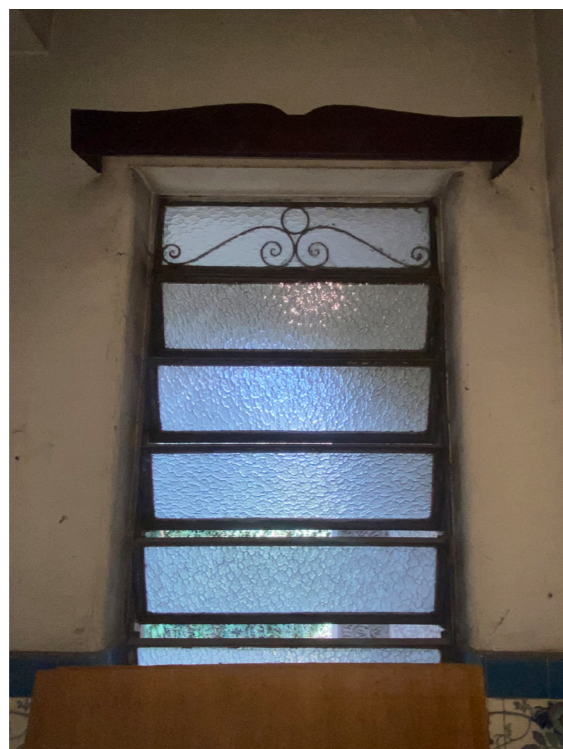
RE.TE.J06

QUANTIDADE	COMENTÁRIOS	
FOLHAS	6	Básculas com dificuldade na articulação.	
VIDROS	8	Vidro impresso em padrão ártico incolor, peças quebradas.	
POSTIGOS	0		
BANDEIRA	2	Duas bandeiras fixas.	
GRADE	2	Adorno das bandeiras.	
FERRAGENS	DOBRADIÇAS	0	
FOLHAS	FERROLHOS	1	Alavanca da báciaula.
FERRAGENS	DOBRADIÇAS	0	
POSTIGO	TRINCOS DE CORRER	0

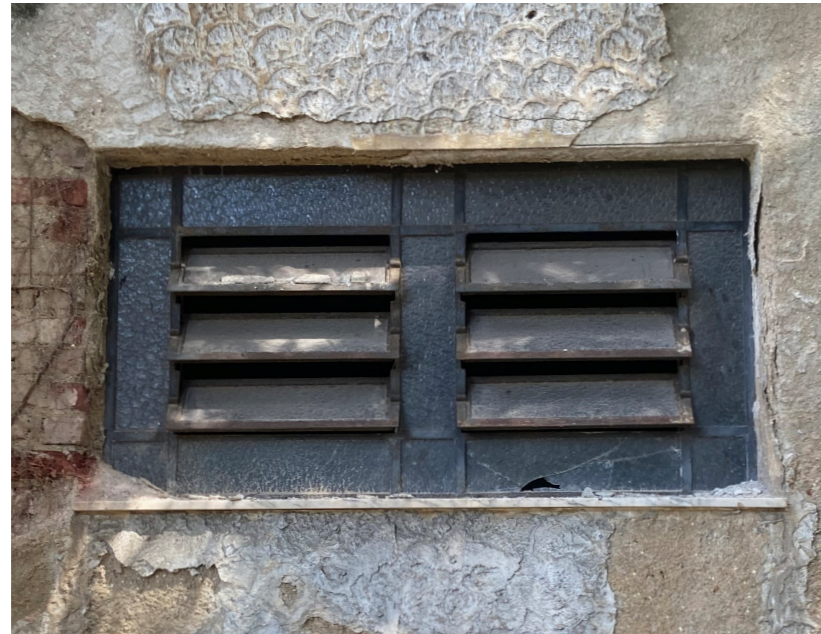
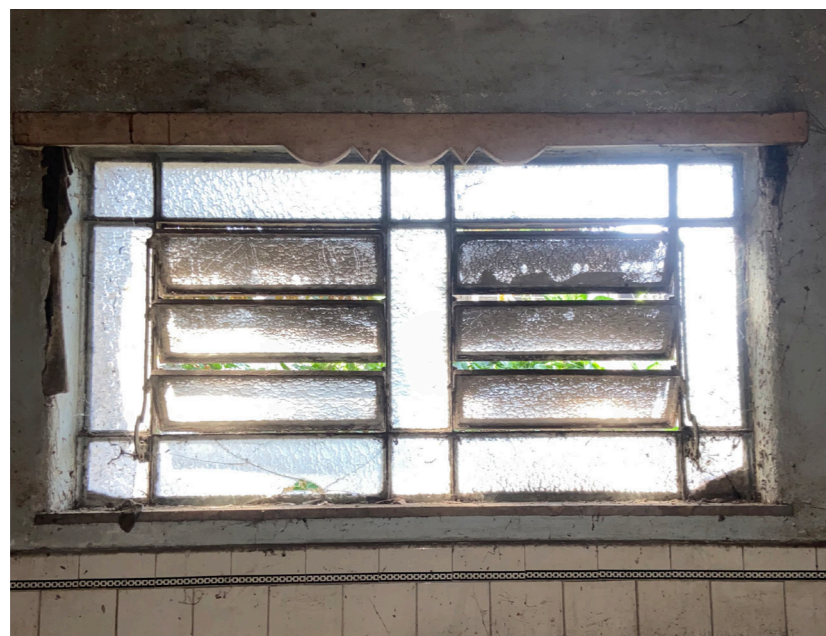
RE.TE.J07

Básculas com dificuldade na articulação.

Vidro impresso em padrão ártico incolor, com peças quebradas.

Cortineiro de madeira superior pintado de branco em mau estado de conservação.

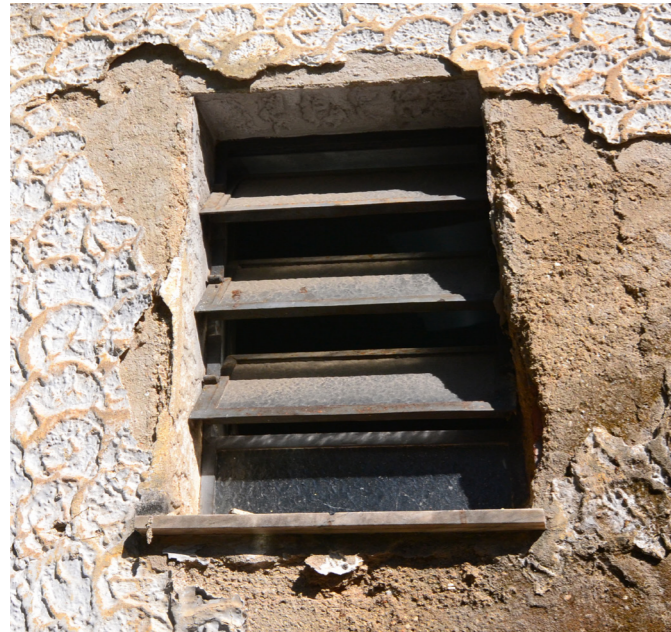
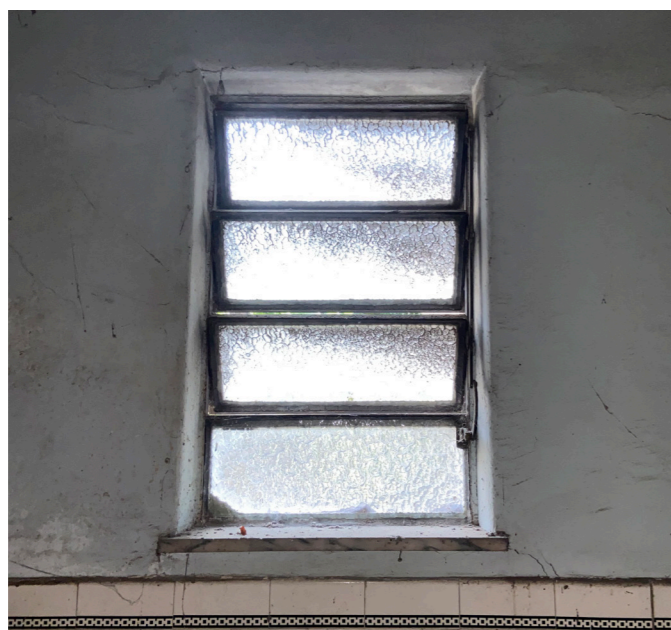
RE.TE.J08

QUANTIDADE	COMENTÁRIOS
FOLHAS	3	Báscula com dificuldade de articulação. Com diversos pontos de oxidação.
VIDROS	4	Vidro impresso em padrão ártico incolor, íntegros. Massa de vidraceiro ressecada.
POSTIGOS	0	
BANDEIRA	1	Bandeira retangular fixa na parte inferior.
GRADE	0	
FERRAGENS	DOBRADIÇAS	0
FOLHAS	FERROLHOS	1 Alavanca da báscula.
FERRAGENS	DOBRADIÇAS	0
POSTIGO	TRINCOS DE CORRER	0
PEITORIL (h=1,30m)		Peitoril em pedra de mármore.

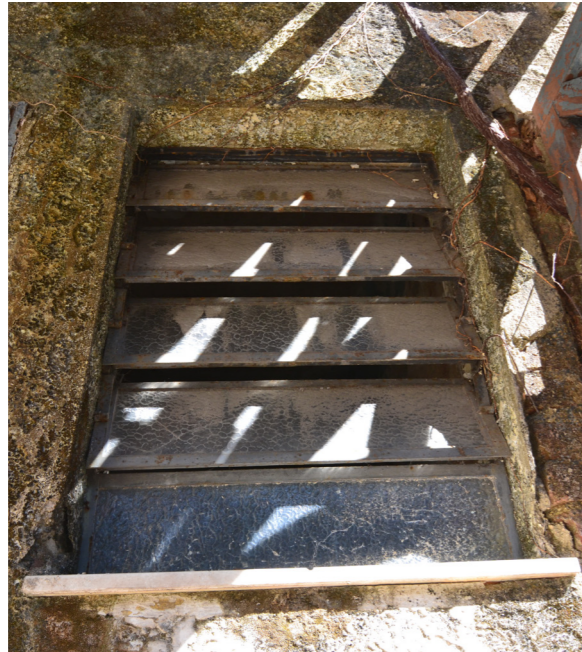
RE.TE.J09

QUANTIDADE	COMENTÁRIOS
FOLHAS	4	Báscula com dificuldade de articulação. Com diversos pontos de oxidação.
VIDROS	5	Vidro impresso em padrão ártico incolor, com peças quebradas.
POSTIGOS	0	
BANDEIRA	1	Bandeira retangular fixa na parte inferior.
GRADE	0	
FERRAGENS	DOBRADIÇAS	0
FOLHAS	FERROLHOS	1 Alavanca de báscula.
FERRAGENS	DOBRADIÇAS	0
POSTIGO	TRINCOS DE CORRER	0
PEITORIL (h=1,60m)		Peitoril em pedra de mármore.

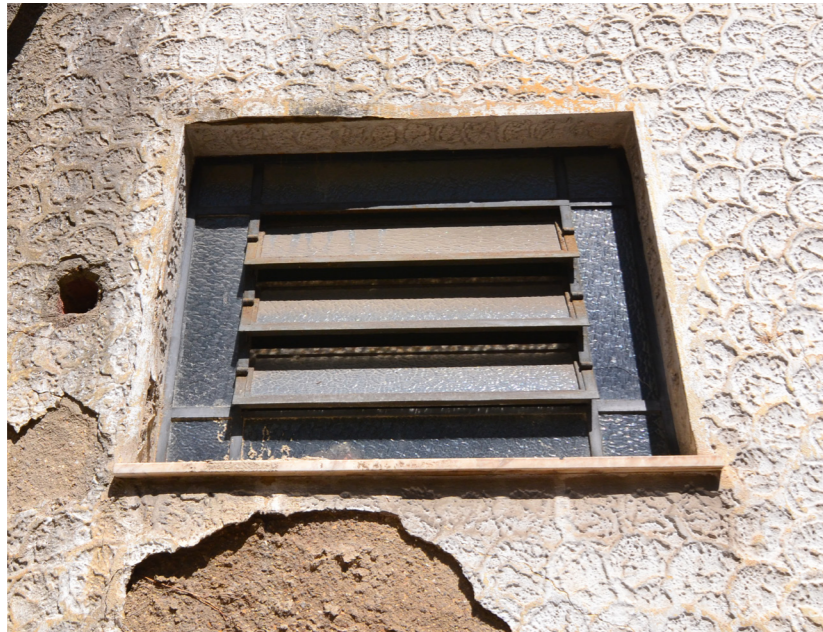
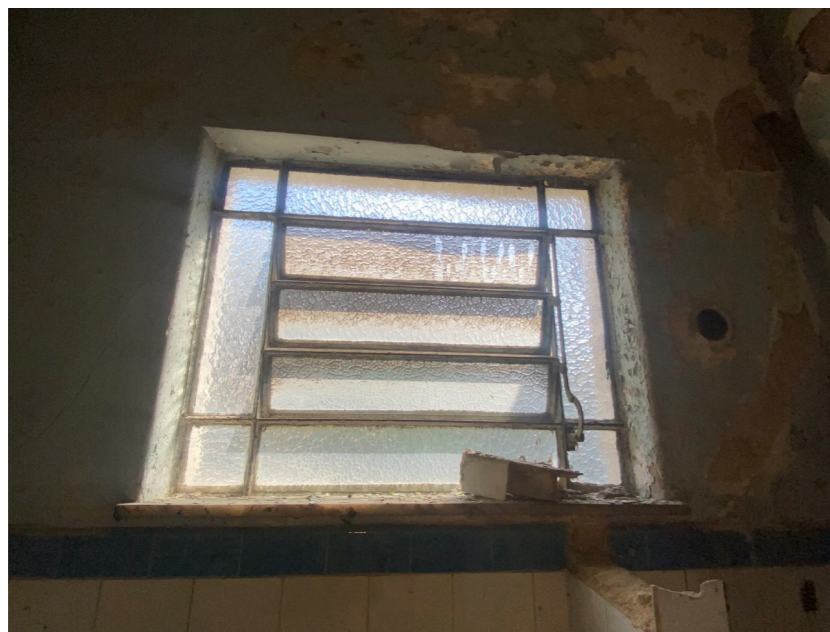
RE.TE.J10

CARACTERIZAÇÃO	Janela basculante retangular metálica com três folhas e oito bandeiras envidraçadas de peitoril alto com vidro texturizado.	
DIMENSÃO DO VÃO:	1,12 x 0,80m (LxH)	
	QUANTIDADE	COMENTÁRIOS
FOLHAS	3	Báscula com dificuldade de articulação. Com diversos pontos de oxidação.
VIDROS	11	Vidro impresso em padrão ártico, incolor e íntegros.
POSTIGOS	0	
BANDEIRA	8	Bandeiras retangulares fixas nas extremidades.
GRADE	0	
FERRAGENS	DOBRADIÇAS	0
FOLHAS	FERROLHOS	1 Alavanca da báscula. Oxidada.
FERRAGENS	DOBRADIÇAS	0
POSTIGO	TRINCOS DE CORRER	0
PEITORIL (h=1,80m)	Peitoril em pedra de mármore.

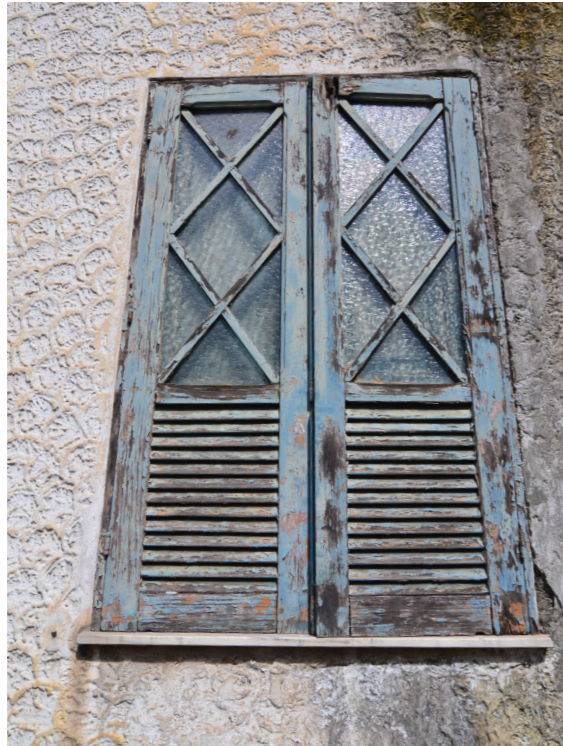
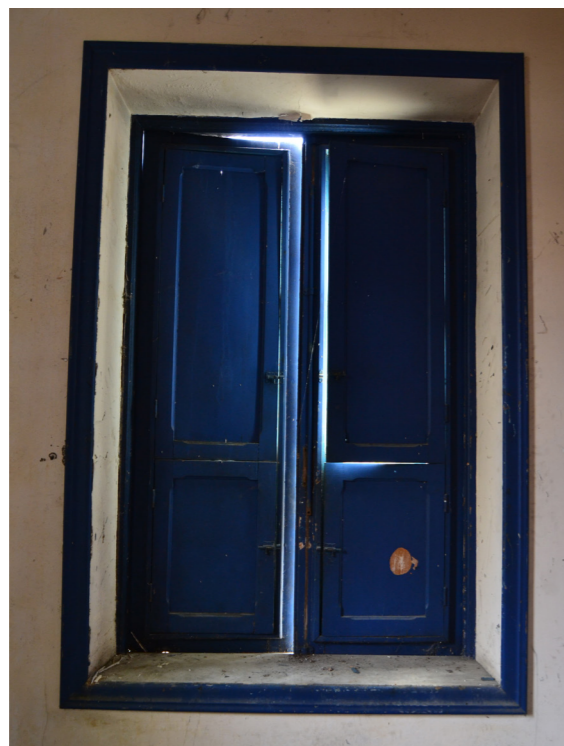
RE.TE.J11

QUANTIDADE	COMENTÁRIOS
FOLHAS		2	Folhas com dificuldade de abertura. Com diversos pontos lascados.
VIDROS		14	Vidro impresso em padrão ártico incolor, íntegros.
POSTIGOS		4	Postigos com dificuldade de abertura.
BANDEIRA		0	
GRADE		0	
FERRAGENS	DOBRADIÇAS	6	Dobradiças de encaixe, metálicas bastante oxidadas.
FOLHAS	FERROLHOS	0	Cremona danificada.
FERRAGENS	DOBRADIÇAS	6	Dobradiças de encaixe, metálicas bastante oxidadas.
POSTIGO	TRINCOS DE CORRER	4	Trincos de correr metálicos oxidadas, com dificuldade de articulação.
PEITORIL (h=1,00m)			Peitoril em pedra de mármore.
OBSERVAÇÕES GERAIS			Madeira e pintura ex terna deterioradas pela ação do tempo e falta de manutenção.

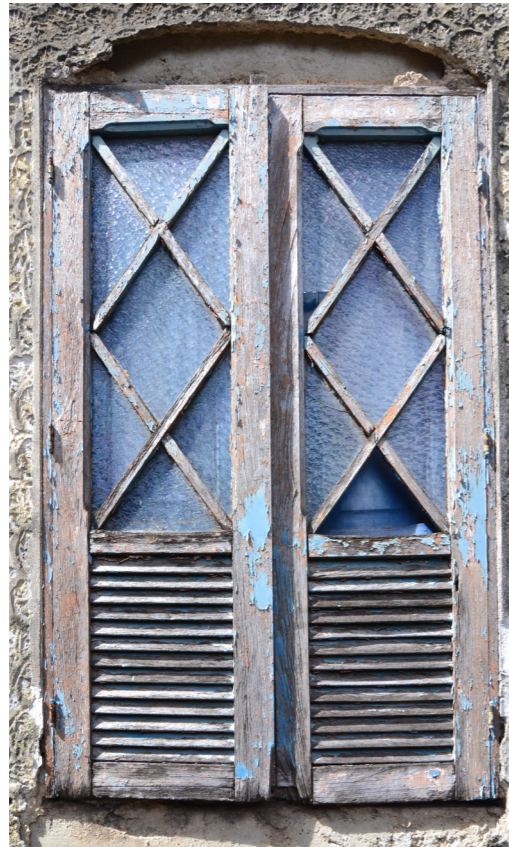
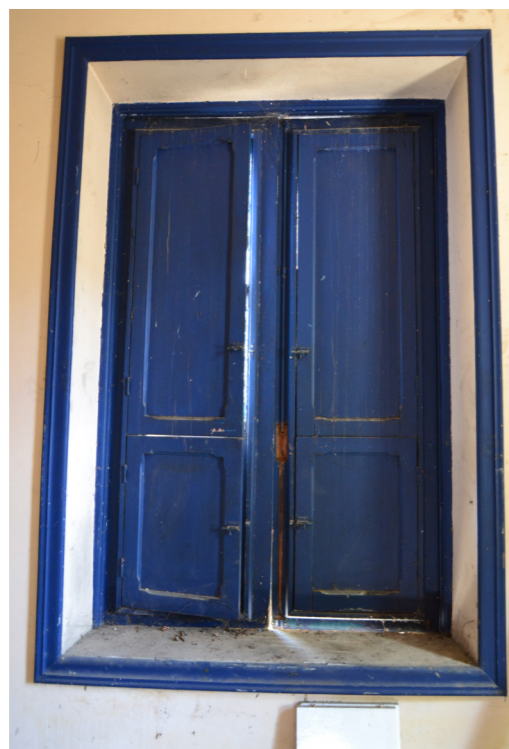
RE.TE.J12

QUANTIDADE	COMENTÁRIOS
FOLHAS		2	Folhas envidraçadas com veneziana. Em mau estado de conservação.
VIDROS		14	Vidro impresso em padrão ártico incolor, com peças quebradas.
POSTIGOS		2	Madeira deteriorada pela ação do tempo e falta de manutenção.
BANDEIRA		0	
GRADE		0	
FERRAGENS	DOBRADIÇAS	6	Dobradiças de encaixe, metálicas bastante oxidadas.
FOLHAS	FERROLHOS	0	Cremona danificada.
FERRAGENS	DOBRADIÇAS	6	Dobradiças de encaixe, metálicas bastante oxidadas.
POSTIGO	TRINCOS DE CORRER	4	Trincos de correr metálicos oxidadas, com dificuldade de articulação.

OBSERVAÇÕES GERAIS Madeira e pintura externa deterioradas pela ação do tempo e falta de manutenção.

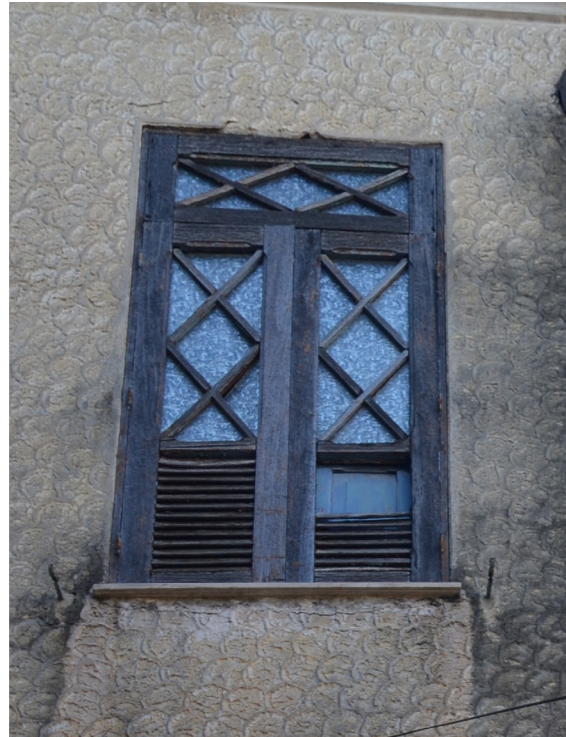
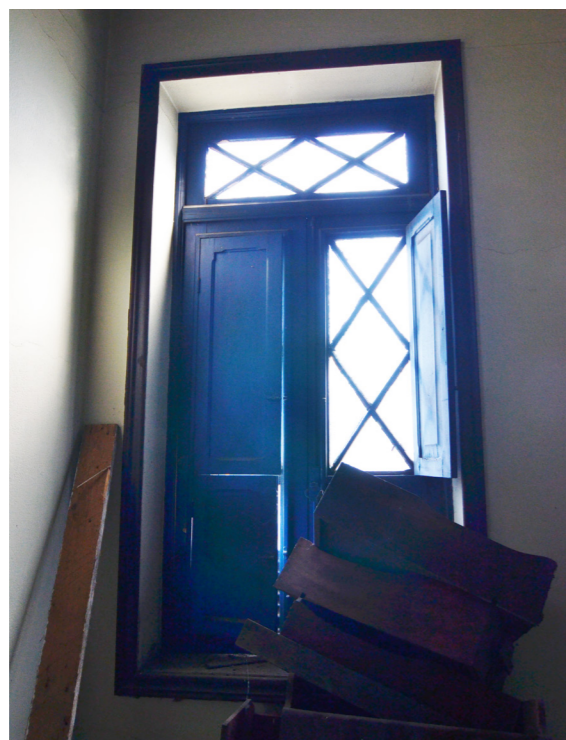
RE.1P.J01

CARACTERIZAÇÃO		Janela retangular em madeira pintada da cor azul royal, folhas e postigos almofadados. Folhas envidraçadas divididas em sete segmentos triangulares cada e parte de baixo com veneziana. No topo uma bandeira com caixilho também em madeira pintada de azul dividida em sete seções, sendo seis delas triangulares e uma seção central em losango. Vão da janela com uma moldura externa de madeira escura.	
DIMENSÃO DO VÃO:		0,95 x 1,90m (LxH)	
		QUANTIDADE	COMENTÁRIOS
FOLHAS		2	Folhas envidraçadas com veneziana quebrada. Em mau estado de conservação.
VIDROS		3	Vidro impresso padrão floral.
POSTIGOS		4	Madeira deteriorada pela ação do tempo e falta de manutenção.
BANDEIRA		1	
GRADE		0	
FERRAGENS	DOBRADIÇAS	8	Dobradiças de encaixe, metálicas bastante oxidadas.
FOLHAS	FERROLHOS	1	Cremona danificada.
FERRAGENS	DOBRADIÇAS	8	Dobradiças de encaixe, metálicas bastante oxidadas.
POSTIGO	TRINCOS DE CORRER	4	Trincos de correr metálicos oxidadas, com dificuldade de articulação.

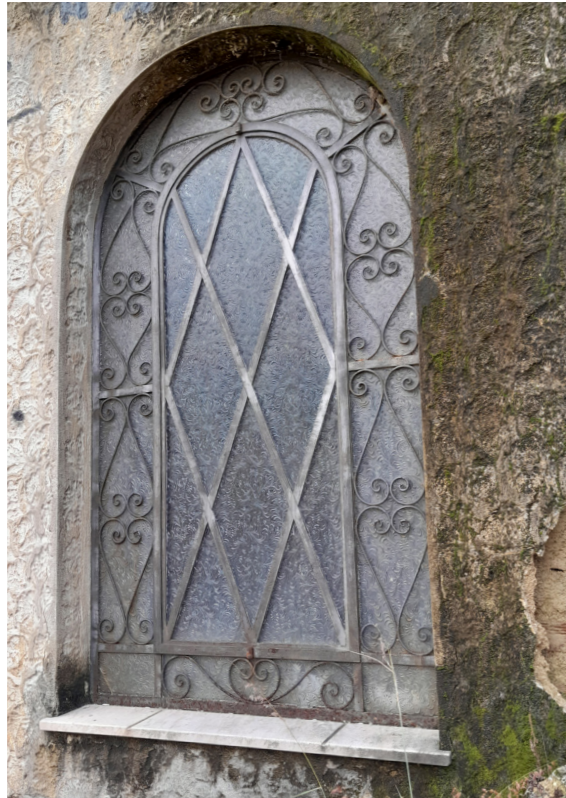
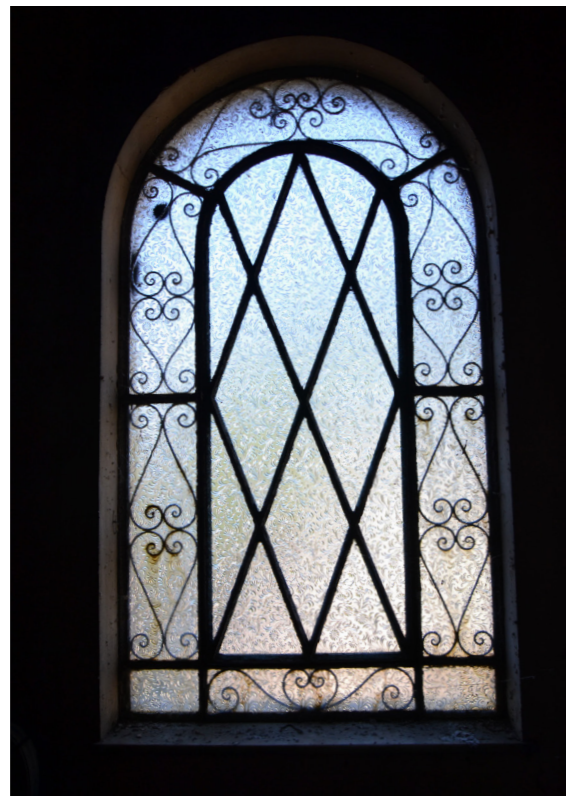
RE.1P.J02

QUANTIDADE	COMENTÁRIOS	
FOLHAS	1	Abrindo normalmente.	
VIDROS	9	Vidro impresso padrão floral, incolor e íntegros.	
POSTIGOS	0		
BANDEIRA	8		
GRADE	0		
FERRAGENS	DOBRADIÇAS	2	Dobradiças de encaixe, metálicas bastante oxidadas.
FOLHAS	FERROLHOS	0	
FERRAGENS	DOBRADIÇAS	0	
POSTIGO	TRINCOS DE CORRER	0

OBSERVAÇÕES GERAIS Grade ornamental acoplada as bandeiras. Partes oxidadas.

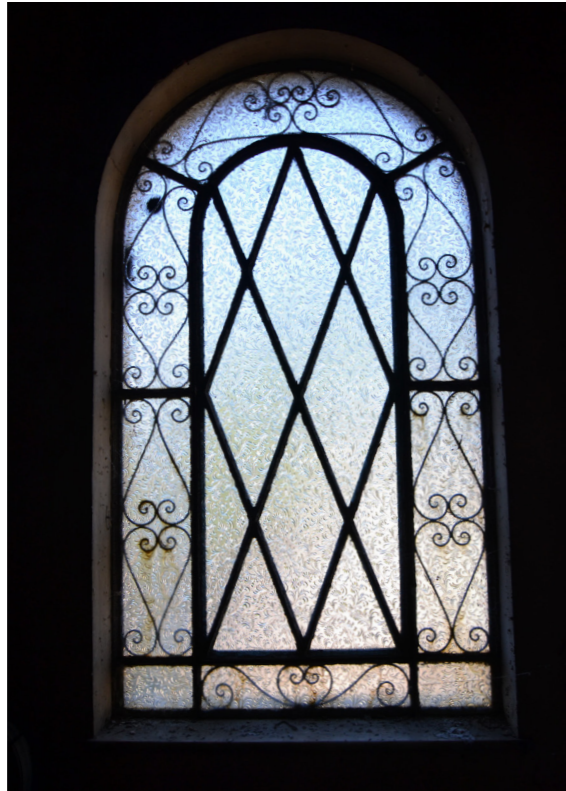
RE.1P.J03

QUANTIDADE	COMENTÁRIOS
FOLHAS	1	Abrindo normalmente.
VIDROS	9	Vidro impresso padrão floral, incolor e íntegros.
POSTIGOS	0	
BANDEIRA	8	
GRADE	0	
FERRAGENS	DOBRADIÇAS 2	Dobradiças de encaixe, metálicas bastante oxidadas.
FOLHAS	FERROLHOS 0	
FERRAGENS	DOBRADIÇAS 0	
POSTIGO	TRINCOS DE CORRER 0

OBSERVAÇÕES GERAIS Grade ornamental acoplada as bandeiras. Partes oxidadas.

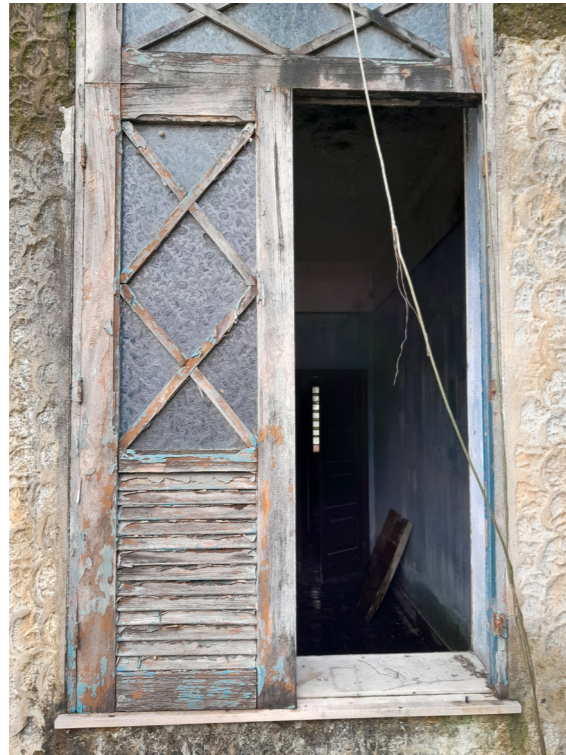
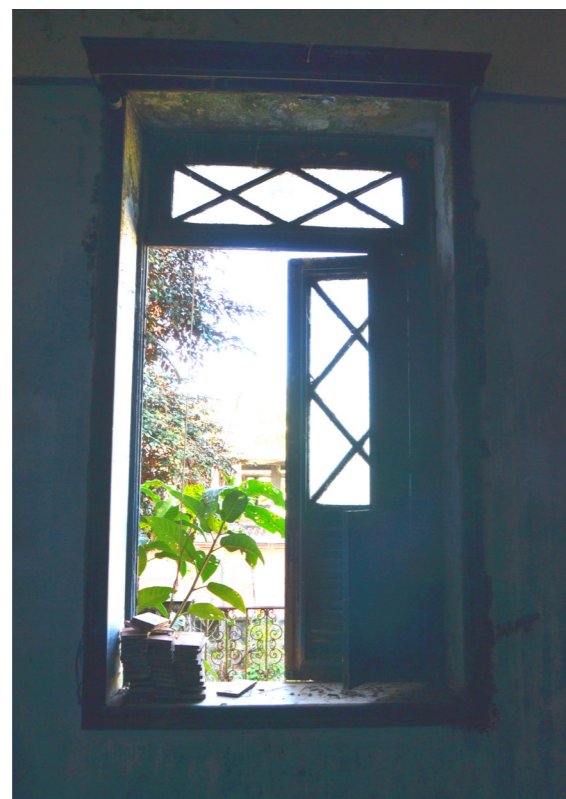
RE.1P.J04

QUANTIDADE	COMENTÁRIOS	
FOLHAS	2	Folhas quebradas e uma faltando. Em mau estado de conservação.	
VIDROS	3	Vidro impresso padrão floral, incolor e íntegros.	
POSTIGOS	2	Um postigo faltando. Madeira deteriorada pela ação do tempo e falta de manutenção.	
BANDEIRA	1		
GRADE	0		
FERRAGENS	DOBRADIÇAS	8	Dobradiças de encaixe, metálicas bastante oxidadas.
FOLHAS	FERROLHOS	1	Cremona danificada.
FERRAGENS	DOBRADIÇAS	8	Dobradiças de encaixe, metálicas bastante oxidadas.
POSTIGO	TRINCOS DE CORRER	4	Trincos de correr metálicos oxidadas, com dificuldade de articulação.
PEITORIL (h=1,00m)		Peitoril em pedra de mármore branco.	
OBSERVAÇÕES GERAIS		Cortineiro e moldura em péssimo estado de conservação. Mau estado de conservação da madeira.

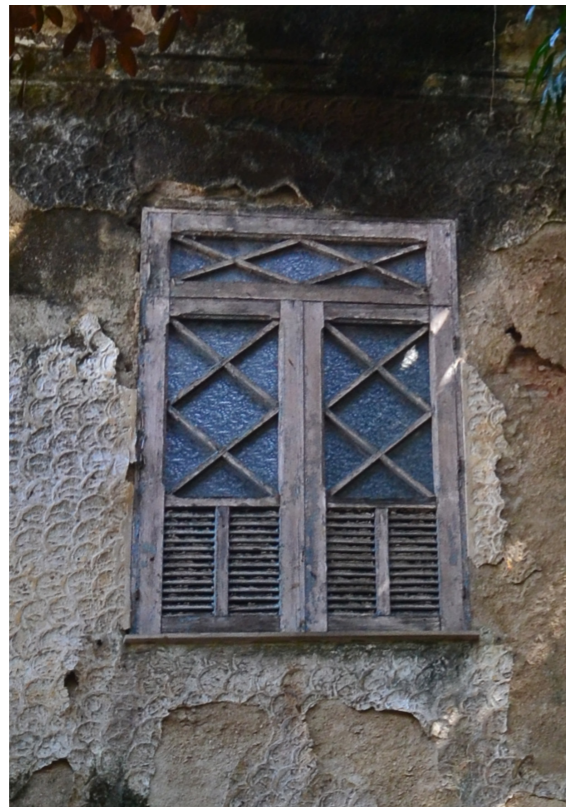
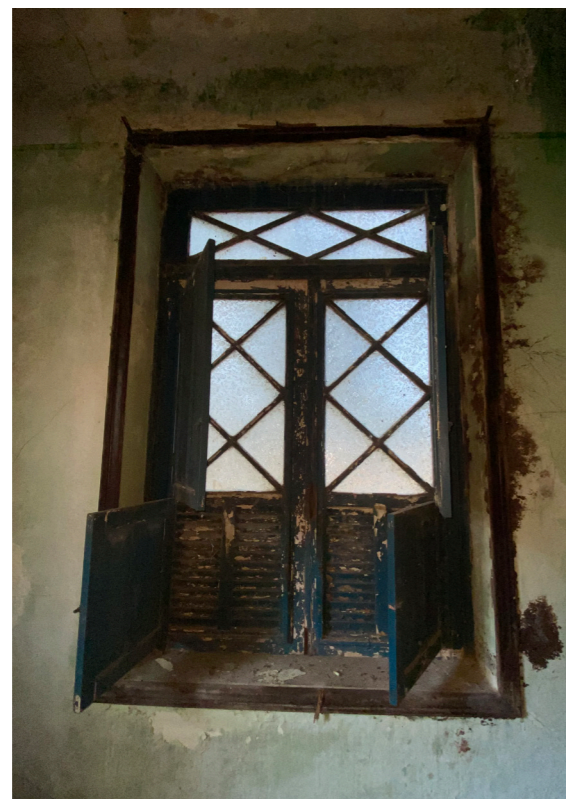
RE.1P.J05

QUANTIDADE	COMENTÁRIOS	
FOLHAS	2	Em péssimo estado de conservação com articulação comprometida.	
VIDROS	3	Vidro impresso padrão floral, incolor e íntegros.	
POSTIGOS	4	Em péssimo estado com articulação comprometida.	
BANDEIRA	1		
GRADE	0		
FERRAGENS	DOBRADIÇAS	8	Dobradiças de encaixe, metálicas bastante oxidadas.
FOLHAS	FERROLHOS	1	Cremona danificada.
FERRAGENS	DOBRADIÇAS	8	Dobradiças de encaixe, metálicas bastante oxidadas.
POSTIGO	TRINCOS DE CORRER	4	Trincos de correr metálicos oxidadas, com dificuldade de articulação.
PEITORIL (h=1,00m)		Peitoril em madeira.	
OBSERVAÇÕES GERAIS		Cortineiro e moldura em péssimo estado de conservação. Madeira mal conservada e deteriorada pela ação do tempo.

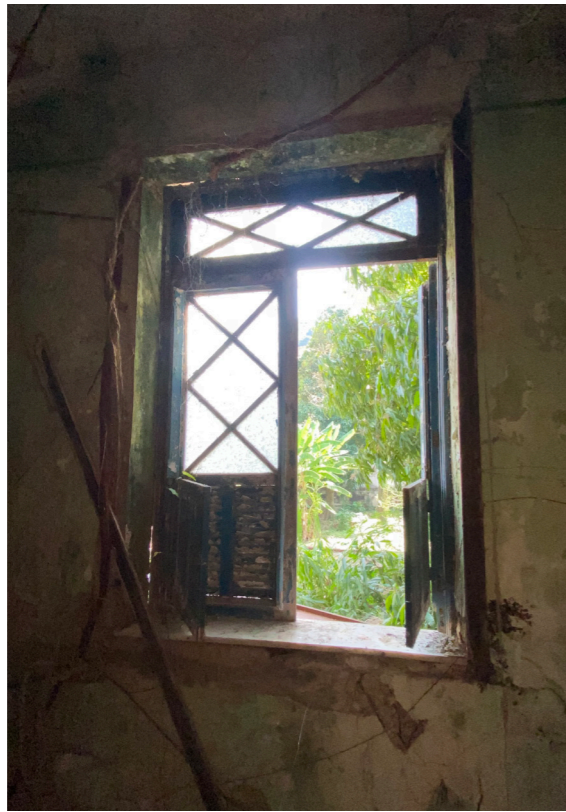
RE.1P.J06

CARACTERIZAÇÃO	Janela retangular em madeira pintada da cor azul royal, folhas e postigos almofadados. Folhas envidraçadas divididas em sete segmentos triangulares cada e parte de baixo com veneziana. No topo uma bandeira com caixilho também em madeira pintada de azul dividida em sete seções, sendo seis delas triangulares e uma seção central em losango. Vão da janela com uma moldura externa de madeira escura.		
DIMENSÃO DO VÃO:	1,28 x 1,90m (LxH)		
	QUANTIDADE	COMENTÁRIOS	
FOLHAS	2	Em péssimo estado de conservação com articulação comprometida.	
VIDROS	3	Vidro impresso padrão floral, incolor e íntegros.	
POSTIGOS	4	Em péssimo estado com articulação comprometida.	
BANDEIRA	1		
GRADE	0		
FERRAGENS	DOBRADIÇAS	8	Dobradiças de encaixe, metálicas bastante oxidadas.
FOLHAS	FERROLHOS	0	Cremona faltando/danificada.
FERRAGENS	DOBRADIÇAS	8	Dobradiças de encaixe, metálicas bastante oxidadas.
POSTIGO	TRINCOS DE CORRER	4	Faltando nos dois postigos da parte de cima.

PEITORIL (h=1,00m)	Peitoril em pedra de mármore.		
OBSERVAÇÕES GERAIS	Toda madeira mal conservada e deteriorada pela ação do tempo.

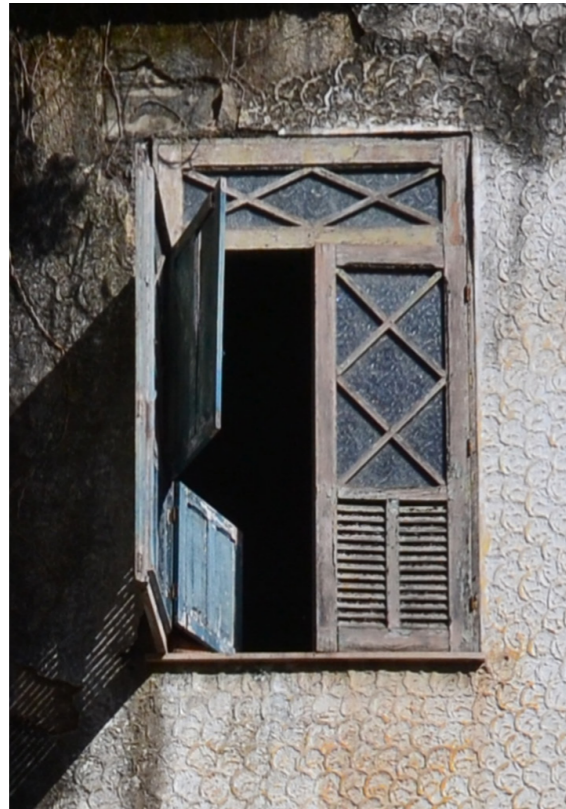
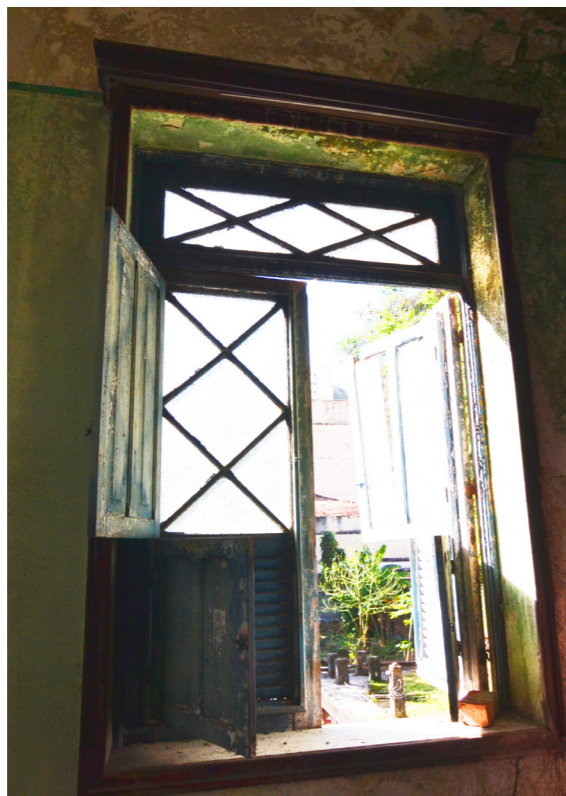
RE.1P.J07

QUANTIDADE	COMENTÁRIOS	
FOLHAS	2	Em péssimo estado de conservação com articulação comprometida.	
VIDROS	3	Vidro impresso padrão floral, incolor e íntegros.	
POSTIGOS	4	Em péssimo estado de conservação.	
BANDEIRA	1		
GRADE	0		
FERRAGENS	DOBRADIÇAS	8	Dobradiças de encaixe, metálicas bastante oxidadas.
FOLHAS	FERROLHOS	1	Cremona faltante.
FERRAGENS	DOBRADIÇAS	8	Dobradiças de encaixe, metálicas bastante oxidadas.
POSTIGO	TRINCOS DE CORRER	4

Janela com madeira em mau estado de conservação.

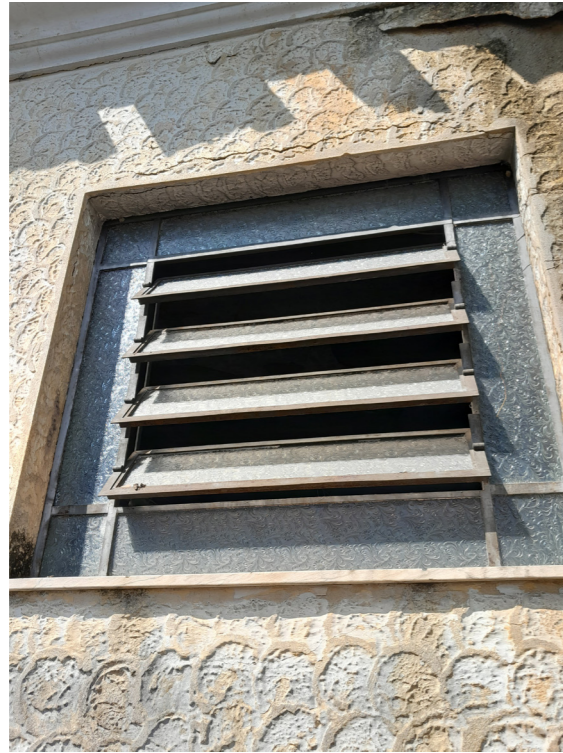
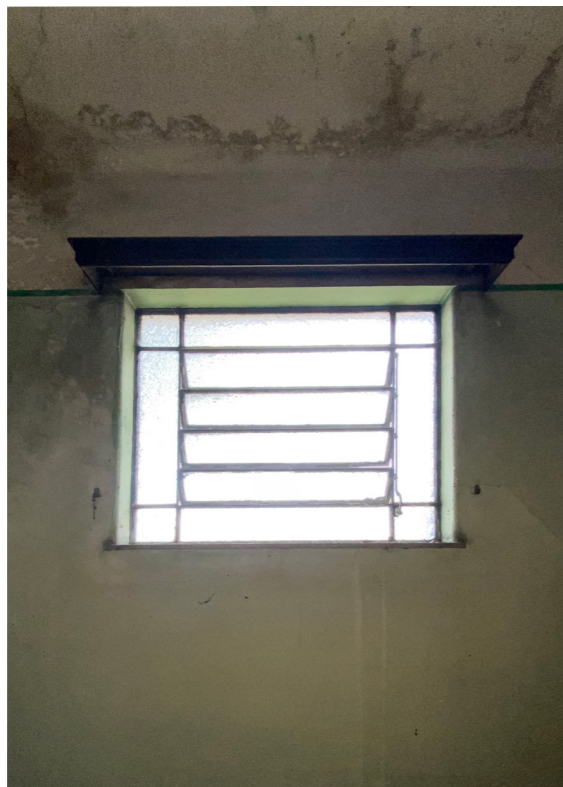
RE.1P.J08

QUANTIDADE	COMENTÁRIOS	
FOLHAS	7	Báscula com dificuldade de articulação. Com diversos pontos de oxidação.	
VIDROS	18	Vidro impresso em padrão ártico, incolor e íntegros.	
POSTIGOS	0		
BANDEIRA	11	Bandeiras retangulares fixas nas extremidades.	
GRADE	0		
FERRAGENS	DOBRADIÇAS	14	Alavanca da bascula. Oxidada.
FOLHAS	FERROLHOS	2	Ferragens como articulador e braço com pontos de oxidação.
FERRAGENS	DOBRADIÇAS	0	
POSTIGO	TRINCOS DE CORRER	0

OBSERVAÇÕES GERAIS Cortineiro de madeira superior em madeira escura em mau estado de conservação.

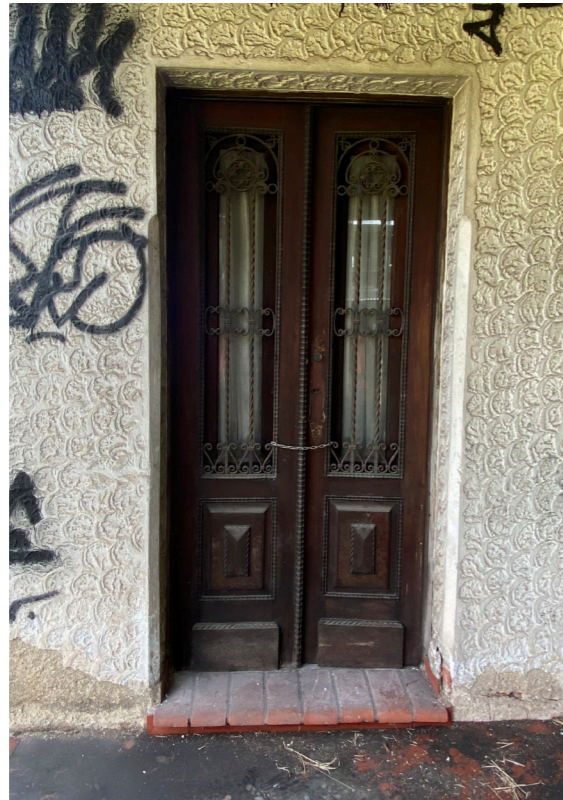
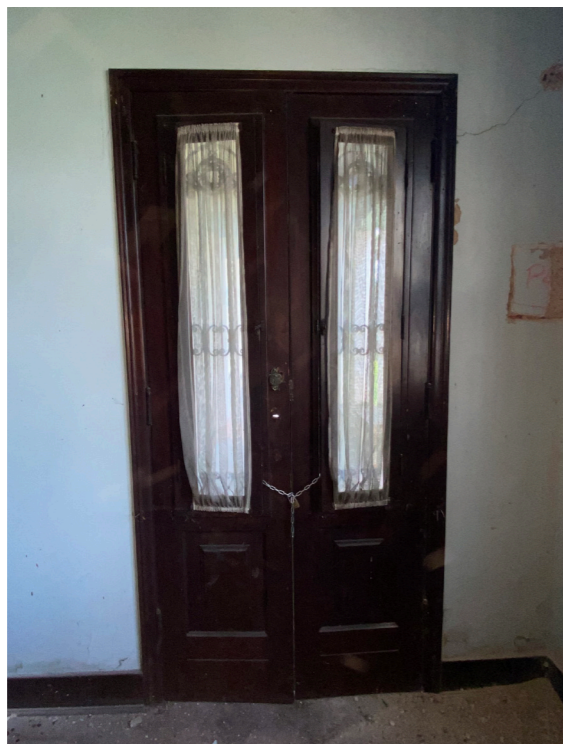
RE.TE.P01

QUANTIDADE	COMENTÁRIOS
FOLHAS	2	Abrindo normalmente.
VIDROS	2	Vidro liso com acabamento bisotê, incolor com peças quebradas.
POSTIGOS	2	Abrindo normalmente.
BANDEIRA	0	
GRADE	2	Externa ao vidro. Embutida nas folhas.
FERRAGENS FOLHAS	DOBRADIÇAS 6	
	FERROLHOS 1	Fechadura e maçaneta faltando.
FERRAGENS POSTIGO	DOBRADIÇAS 6	
	TRINCOS DE CORRER 2

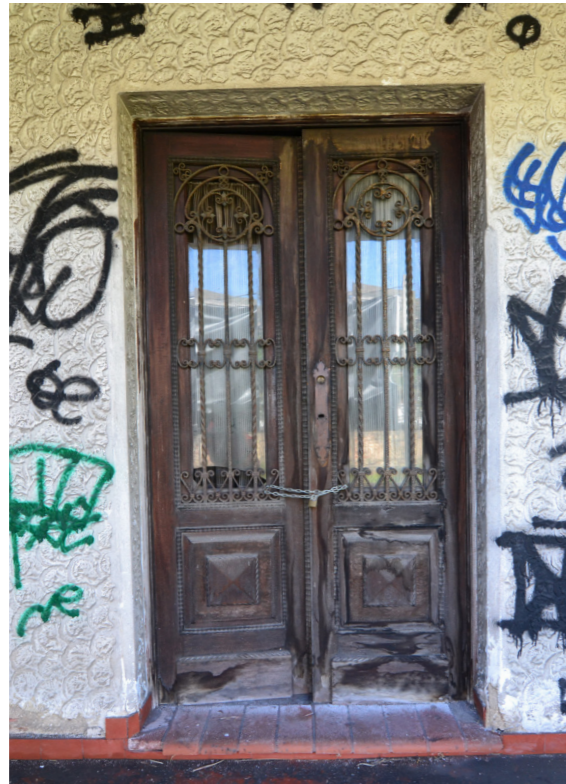
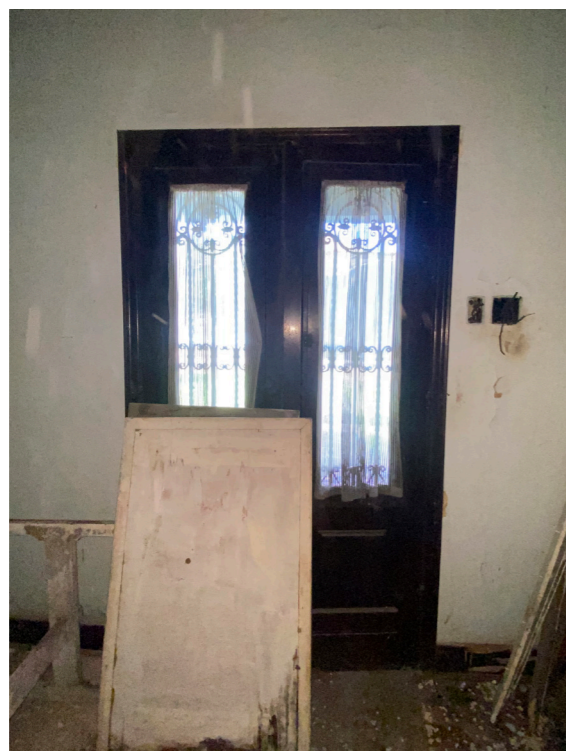
RE.TE.P02

QUANTIDADE	COMENTÁRIOS
FOLHAS	2	Abrindo normalmente.
VIDROS	2	Vidro liso com acabamento bisotê, incolor com peças quebradas.
POSTIGOS	2	Abrindo normalmente.
BANDEIRA	0	
GRADE	2	Externa ao vidro. Embutida nas folhas.
FERRAGENS	DOBRADIÇAS	6
FOLHAS	FERROLHOS	1 Com a fechadura, mas sem maçaneta.
FERRAGENS	DOBRADIÇAS	6
POSTIGO	TRINCOS DE CORRER	2

Madeira com acabamento em verniz, deteriorada pela ação do tempo e falta de manutenção.

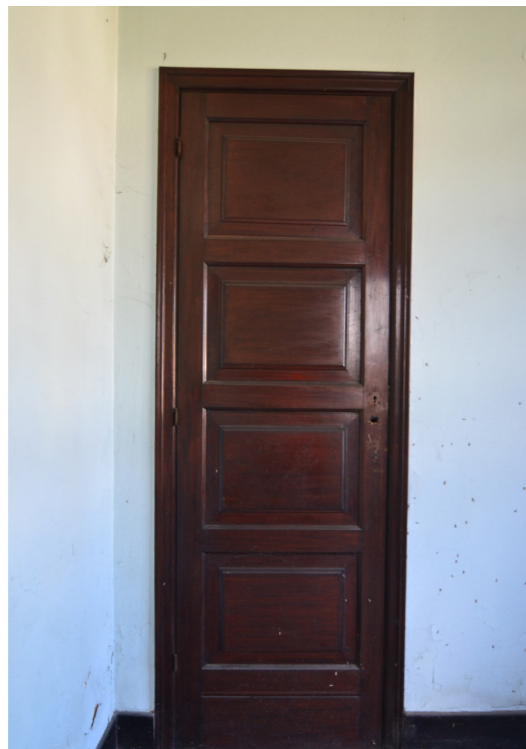
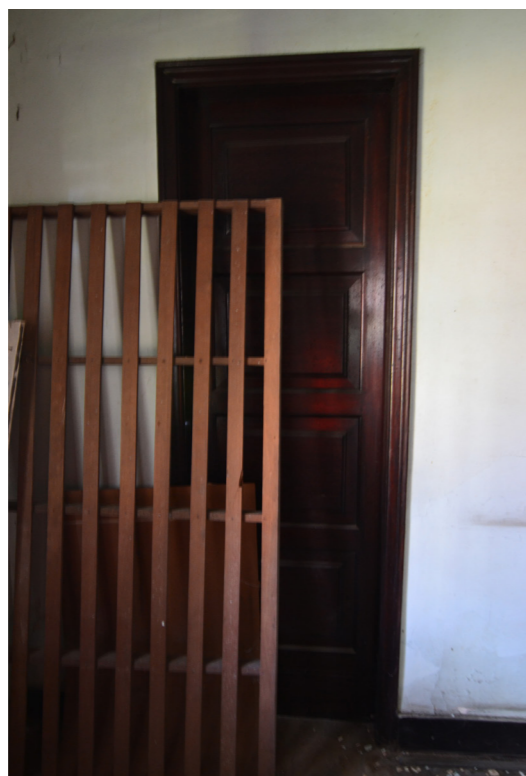
RE.TE.P03

QUANTIDADE	COMENTÁRIOS
FOLHAS	1	Abrindo normalmente.
VIDROS	0	
POSTIGOS	0	
BANDEIRA	0	
GRADE	0	
FERRAGENS	DOBRADIÇAS 3	
FOLHAS	FERROLHOS 0	Maçaneta e fechadura faltando.
FERRAGENS	DOBRADIÇAS 0	
POSTIGO	TRINCOS DE CORRER 0

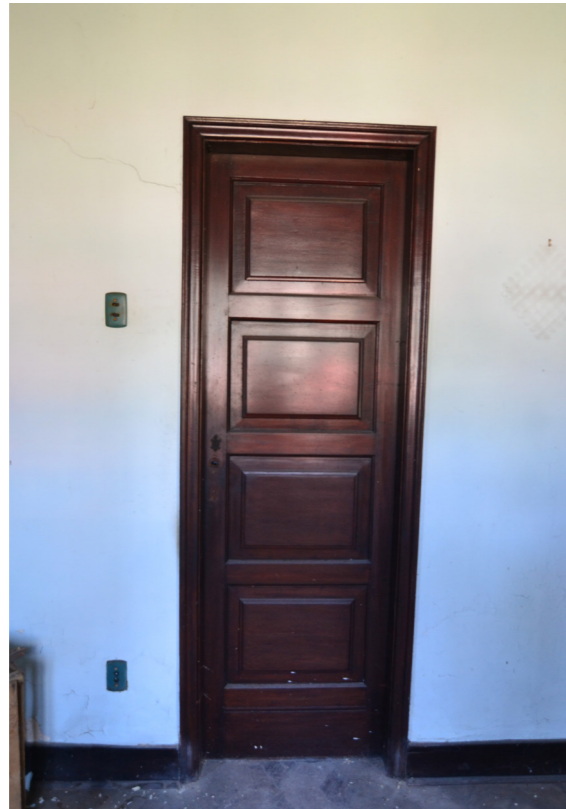
RE.TE.P04

QUANTIDADE	COMENTÁRIOS
FOLHAS	1	Abrindo normalmente.
VIDROS	0	
POSTIGOS	0	
BANDEIRA	0	
GRADE	0	
FERRAGENS	DOBRADIÇAS 3	
FOLHAS	FERROLHOS 1	Maçaneta e fechadura faltando.
FERRAGENS	DOBRADIÇAS 0	
POSTIGO	TRINCOS DE CORRER 0
