CENTRO CULTURAL DA ZONA NORTE

PROJETO DE RECUPERAÇÃO E ADEQUAÇÃO DE USO

ÍNDICE

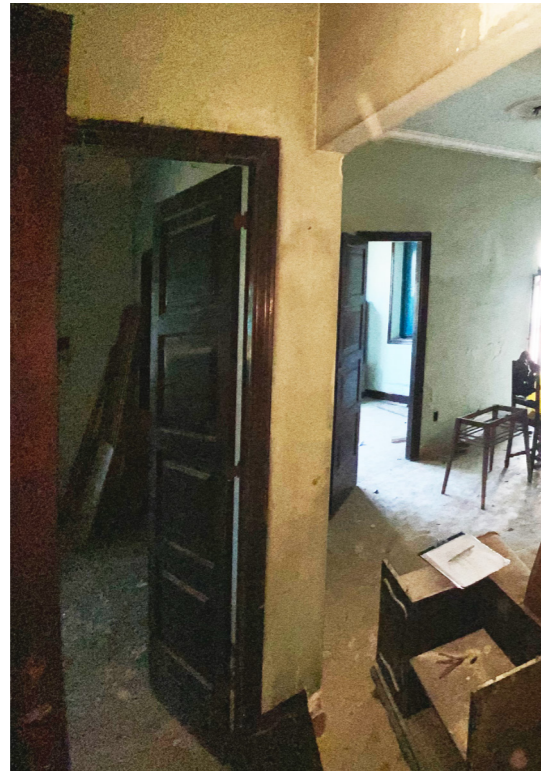
RE.TE.P06

QUANTIDADE	COMENTÁRIOS
FOLHAS	1	Abrindo normalmente.
VIDROS	0	
POSTIGOS	0	
BANDEIRA	0	
GRADE	0	
FERRAGENS	DOBRADIÇAS 3	Oxidadas devido a exposição ao tempo.
FOLHAS	FERROLHOS 0	Maçaneta e fechadura faltando.
FERRAGENS	DOBRADIÇAS 0	
POSTIGO	TRINCOS DE CORRER 0	
SOLEIRA		Sem soleira. Piso continuado.
OBSERVAÇÕES GERAIS		Moldura em madeira.

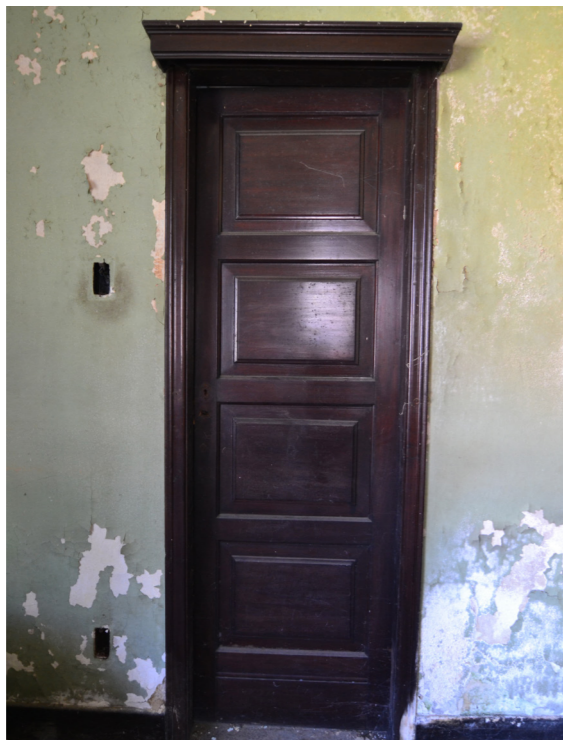
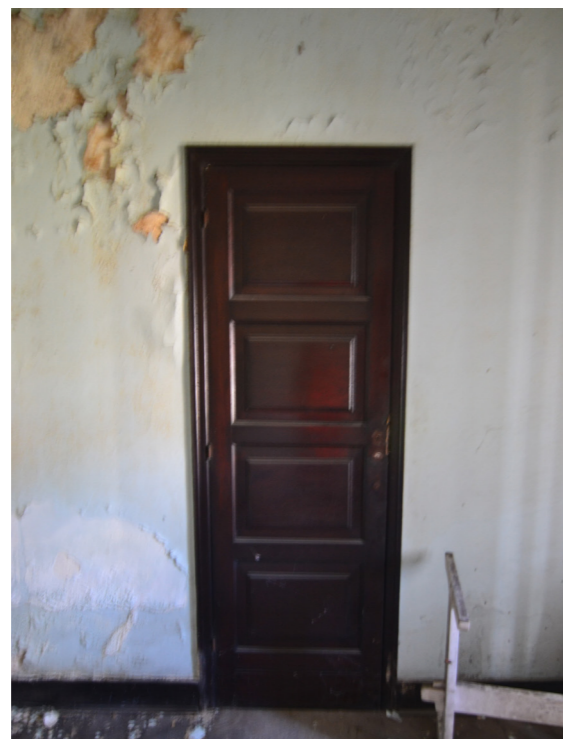
RE.TE.P07

QUANTIDADE	COMENTÁRIOS
FOLHAS		1	Abrindo normalmente.
VIDROS		0	
POSTIGOS		0	
BANDEIRA		0	
GRADE		0	
FERRAGENS	DOBRADIÇAS	3	Oxidadas devido a exposição ao tempo.
FOLHAS	FERROLHOS	0	Maçaneta e fechadura faltando.
FERRAGENS	DOBRADIÇAS	0	
POSTIGO	TRINCOS DE CORRER	0

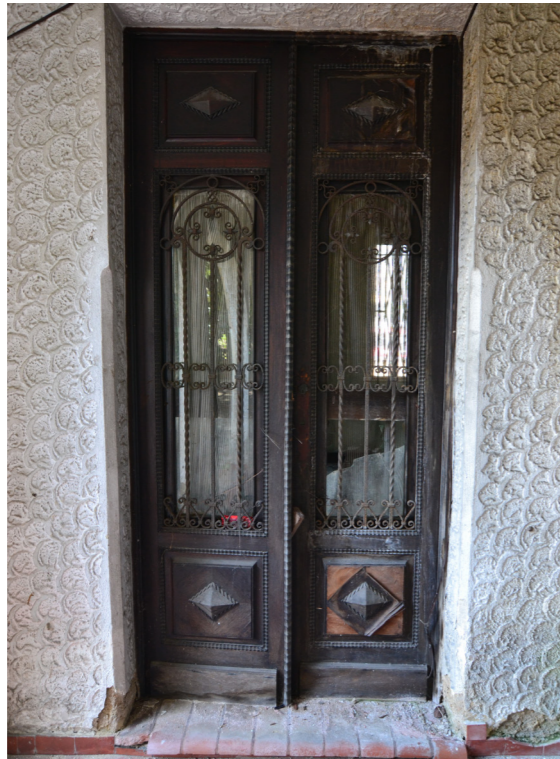
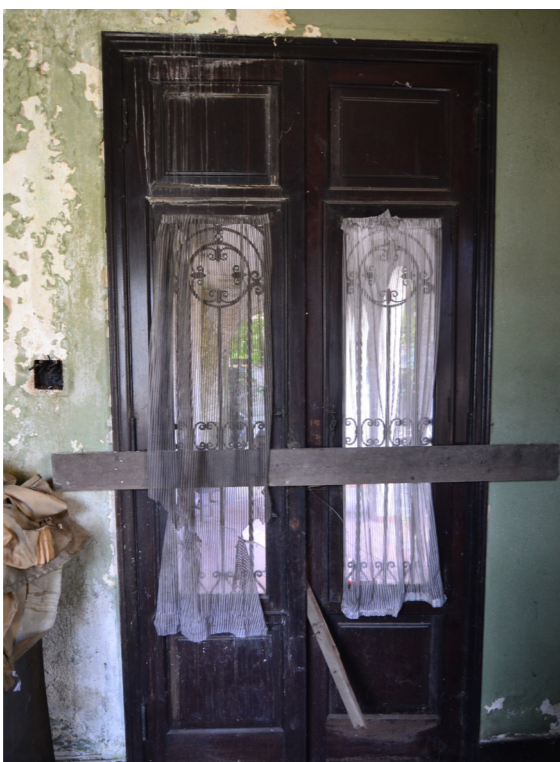
RE.TE.P08

QUANTIDADE	COMENTÁRIOS
FOLHAS	2	Abrindo normalmente.
VIDROS	2	Vidro liso com acabamento bisotê, incolor com peças quebradas.
POSTIGOS	2	Impossibilidade de avaliar a abertura.
BANDEIRA	0	
GRADE	2	Externa ao vidro. Embutida nas folhas.
FERRAGENS	DOBRADIÇAS	6
FOLHAS	FERROLHOS	1 Com fechadura, mas sem maçaneta.
FERRAGENS	DOBRADIÇAS	6
POSTIGO	TRINCOS DE CORRER	2

Cortinas em mau estado.
Madeira e parte metálica deteriorada pela ação do tempo e falta de manutenção.
Moldura interna de madeira.

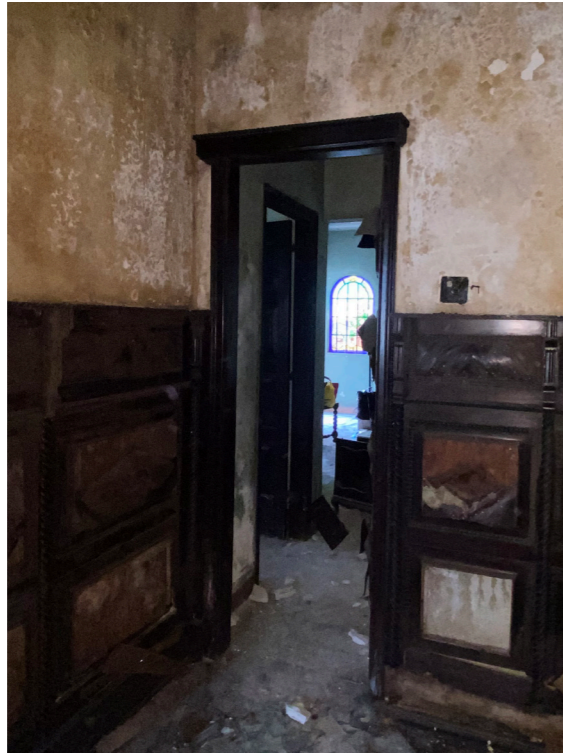
RE.TE.P09

CARACTERIZAÇÃO	Porta de madeira com folha almofadada pintada de azul acinzentado na parte interna e o exterior de madeira escura almofadada com portal amadeirado com acabamento em verniz.		
DIMENSÃO DO VÃO:	0,70 x 2,10m (LxH)		
	QUANTIDADE	COMENTÁRIOS	
FOLHAS	1	Abrindo normalmente.	
VIDROS	0		
POSTIGOS	0		
BANDEIRA	0		
GRADE	0		
FERRAGENS	DOBRADIÇAS	2	Oxidadas devido a exposição ao tempo.
FOLHAS	FERROLHOS	0	Fechadura e maçaneta faltando.
FERRAGENS	DOBRADIÇAS	0	
POSTIGO	TRINCOS DE CORRER	0	
SOLEIRA	Sem soleira. Piso continuado.		
OBSERVAÇÕES GERAIS	Cortineiro e moldura em madeira escura com acabamento em verniz.

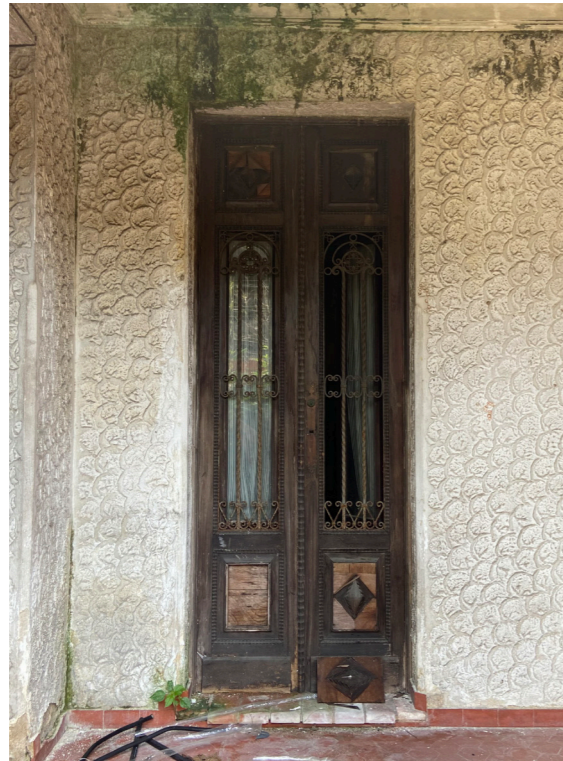
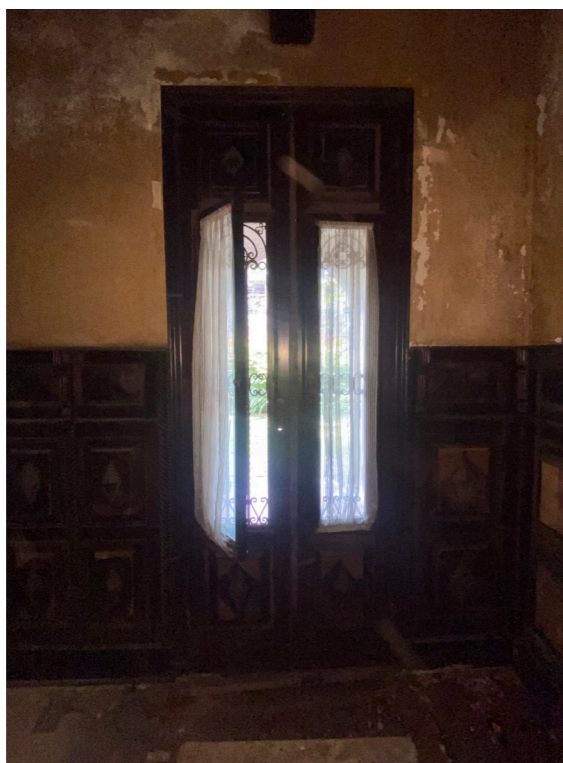
RE.TE.P10

QUANTIDADE	COMENTÁRIOS	
FOLHAS	2	Abrindo normalmente.	
VIDROS	2	Vidro liso com acabamento bisotê, incolor com peças quebradas.	
POSTIGOS	2	Abrindo normalmente.	
BANDEIRA	0		
GRADE	2	Externa ao vidro. Embutida nas folhas.	
FERRAGENS	DOBRADIÇAS	6	
FOLHAS	FERROLHOS	1	Com fechadura, mas sem maçaneta.
FERRAGENS	DOBRADIÇAS	6	
POSTIGO	TRINCOS DE CORRER	2

Cortinas nos postigos danificadas e em mau estado.
Madeira e parte metálica deteriorada pela ação do tempo e falta de manutenção.
Moldura interna de madeira.

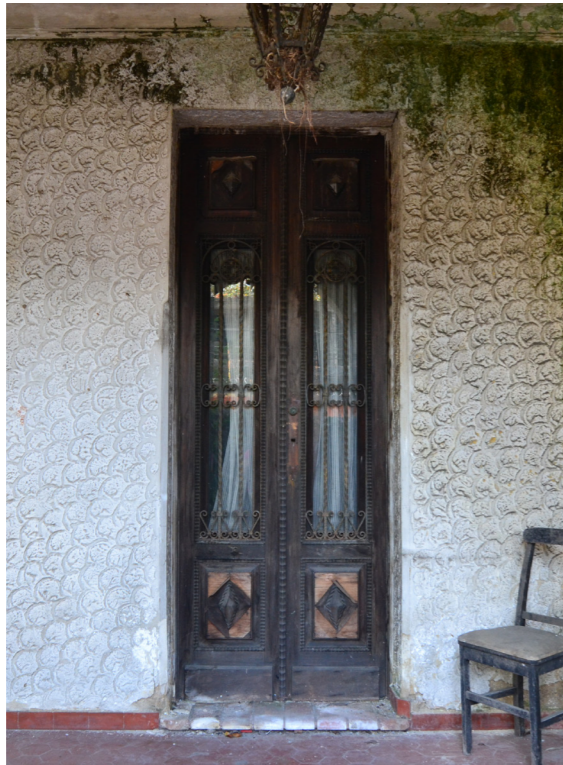
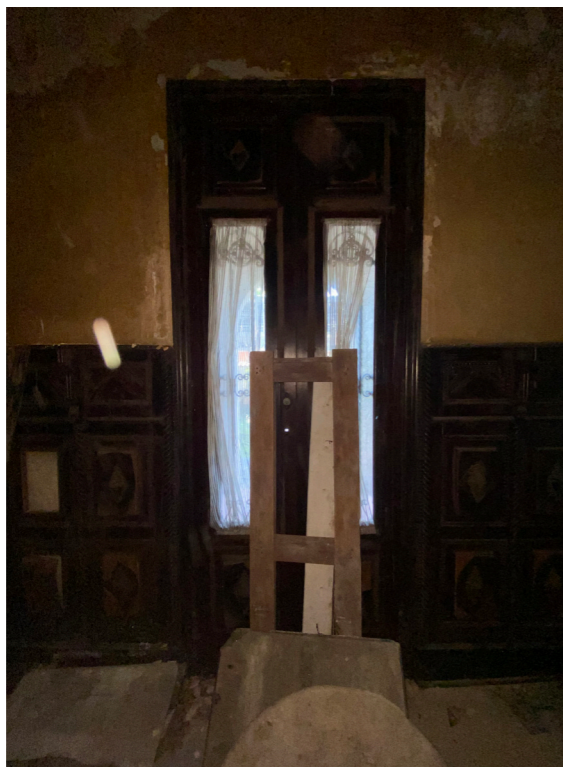
RE.TE.P11

Cortinas nos postigos danificadas e em mau estado.
Madeira e parte metálica deteriorada pela ação do tempo e falta de manutenção.
Moldura interna de madeira.

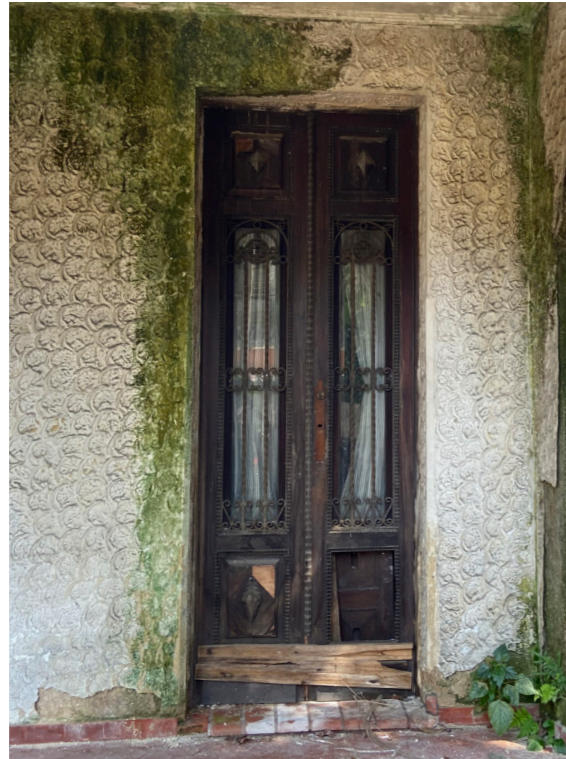
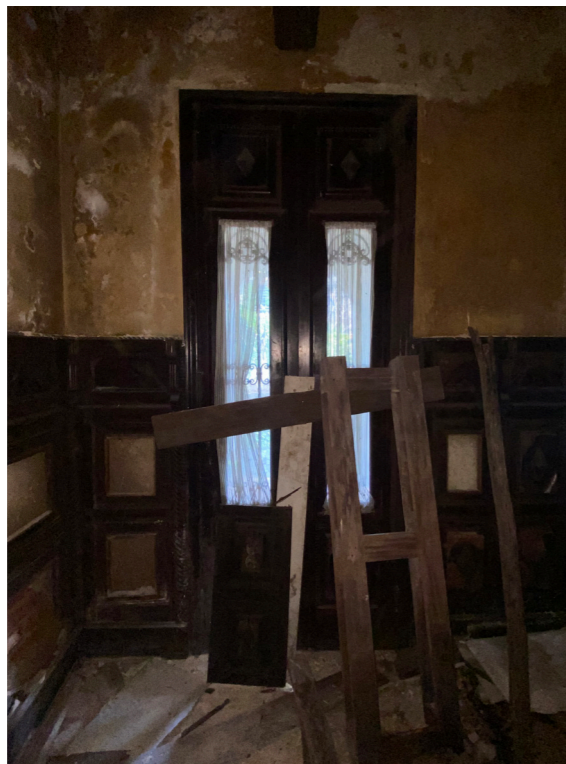
RE.TE.P12

Cortinas nos postigos danificadas e em mau estado.
Madeira e parte metálica deteriorada pela ação do tempo e falta de manutenção.
Moldura interna de madeira.

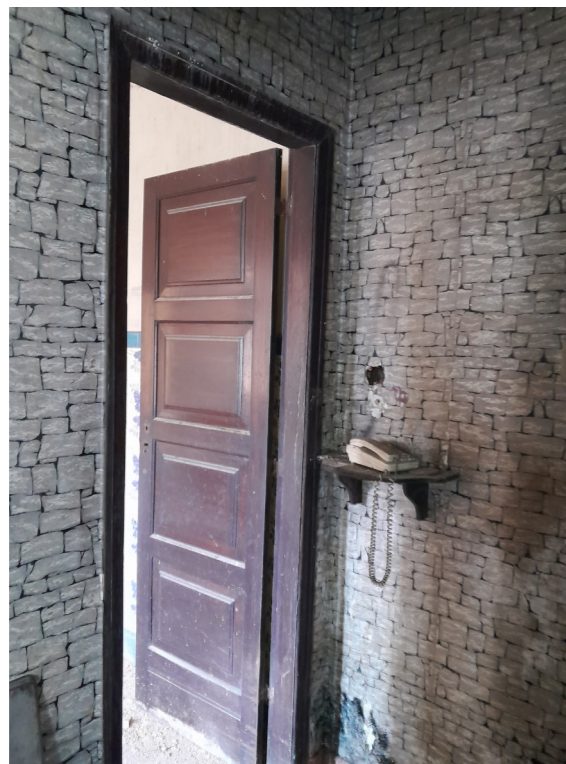
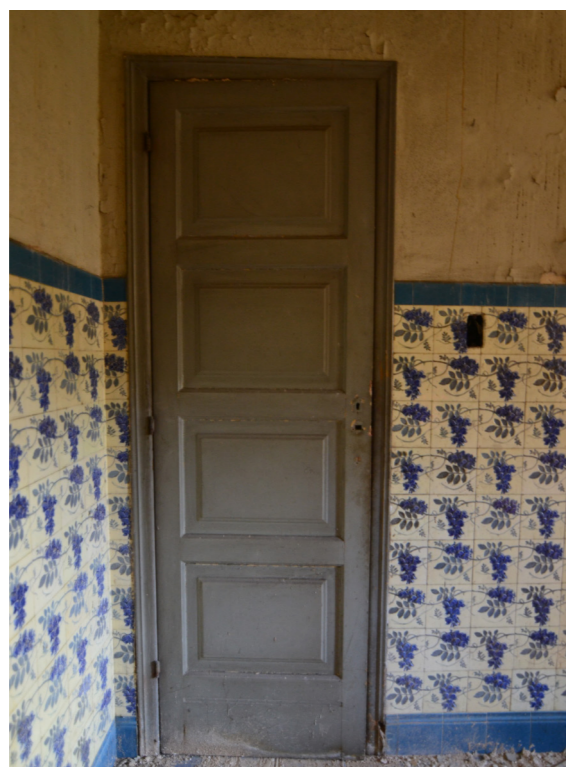
RE.TE.P13

OBSERVAÇÕES GERAIS Moldura externa em madeira escura.
Portas danificadas e em mau estado.
Madeira deteriorada pela ação do tempo e falta de manutenção.

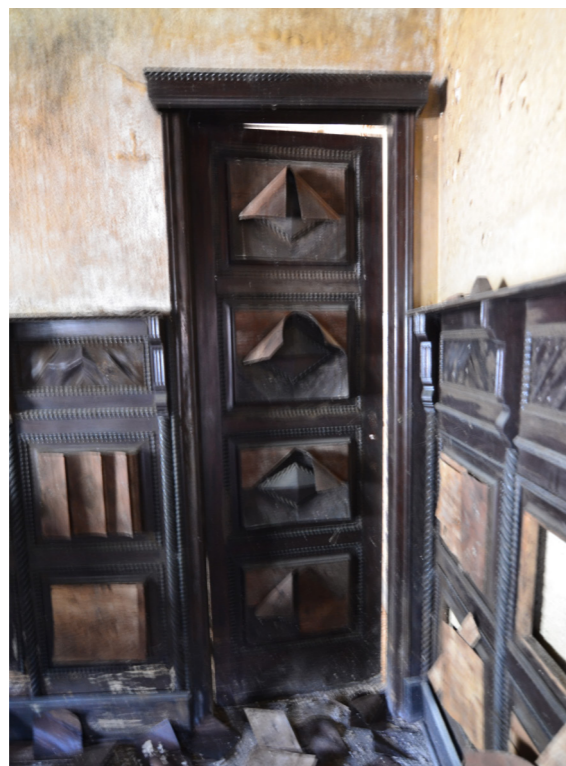
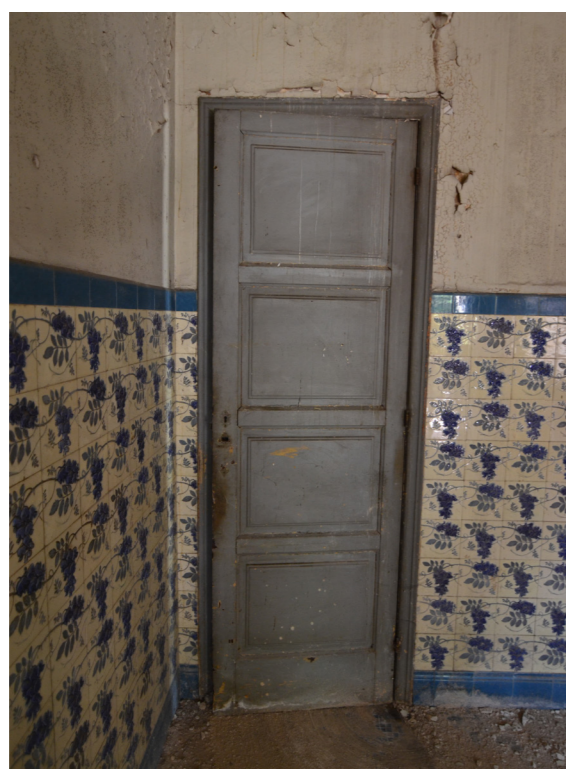
RE.TE.P14

Cortineiro e moldura em madeira escura.
Portas danificadas e em mau estado.
Madeira deteriorada pela ação do tempo e falta de manutenção.

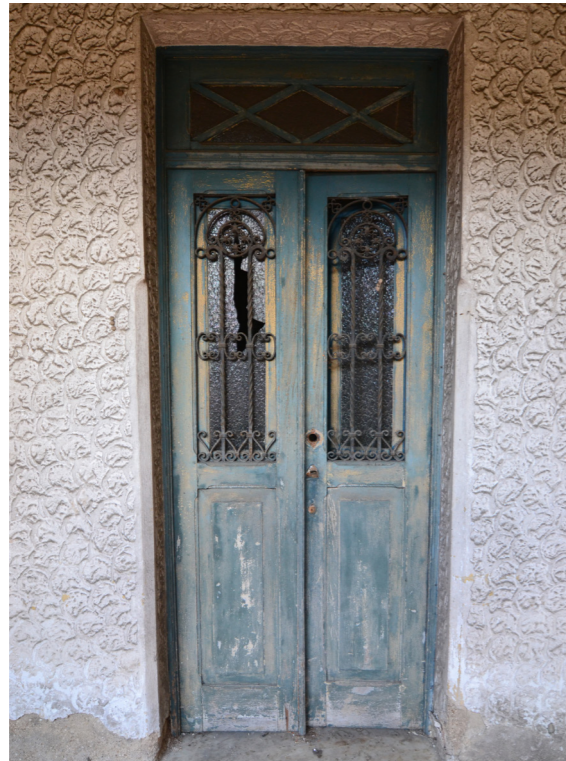
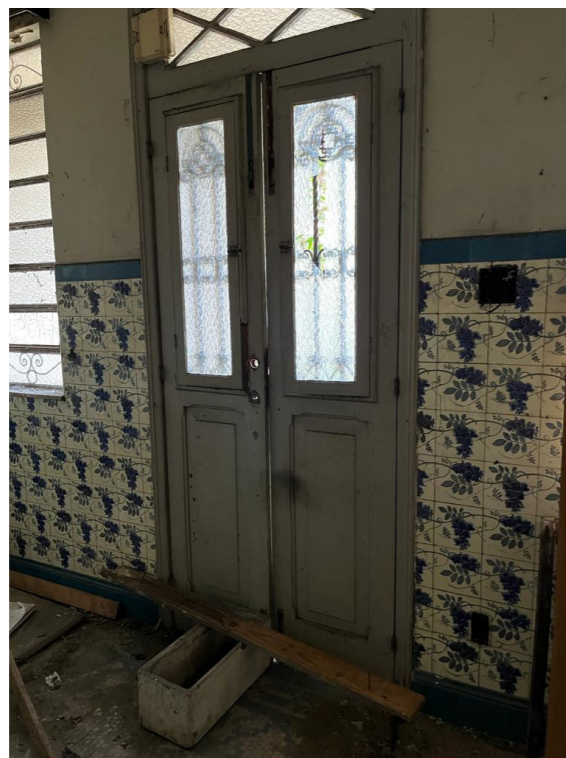
RE.TE.P15

CARACTERIZAÇÃO	Porta em madeira pintada de azul com duas folhas envidraçadas almofadadas na parte inferior. No topo uma bandeira com caixilho em madeira pintada de azul dividida em seções triangulares e uma seção central em losango. Grade metálica externa na parte superior embutida nas folhas.		
DIMENSÃO DO VÃO:	1,00 x 2,10m (LxH)		
	QUANTIDADE	COMENTÁRIOS	
FOLHAS	2	Abrindo com dificuldade.	
VIDROS	9	Vidros impressos padrão ártico incolores nos postigos e nas bandeiras, com peças quebradas.	
POSTIGOS	2	Abrindo normalmente.	
BANDEIRA	1		
GRADE	2	Grade tipo adorno embutida na folha.	
FERRAGENS	DOBRADIÇAS	6	
FOLHAS	FERROLHOS	0	Fechadura e maçaneta faltando.
FERRAGENS	DOBRADIÇAS	2	
POSTIGO	TRINCOS DE CORRER	2	
SOLEIRA	Soleira em pedra de mármore branco.		
OBSERVAÇÕES GERAIS	Madeira deteriorada pela ação do tempo e falta de manutenção.
