RELATÓRIO TÉCNICO
CASARÃO CENTRO CULTURAL NORTE
Setembro 2023

Título: Relatório Técnico da Situação Estrutural

Código Cerne:
RTC-1654-001-01-R00

**RELATÓRIO TÉCNICO
ANÁLISE DO ESTADO DE CONSERVAÇÃO COM
ÊNFASE NA IDENTIFICAÇÃO E CLASSIFICAÇÃO DE RISCOS**

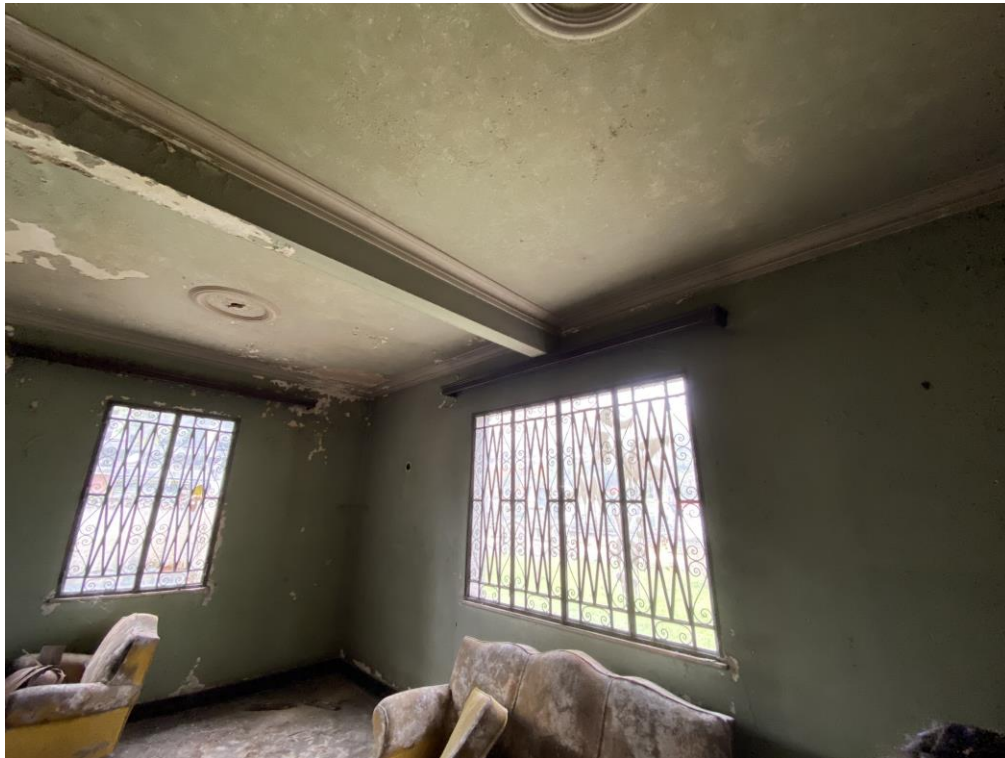
A viga da sala 3 descarrega sobre uma janela e na prospecção realizada se descobriu uma verga de concreto sobre a janela. A viga foi prospectada e foram encontrados vergalhões de aço com diâmetro de 20mm.

Foto 1- Sala 3, viga chegando na janela.

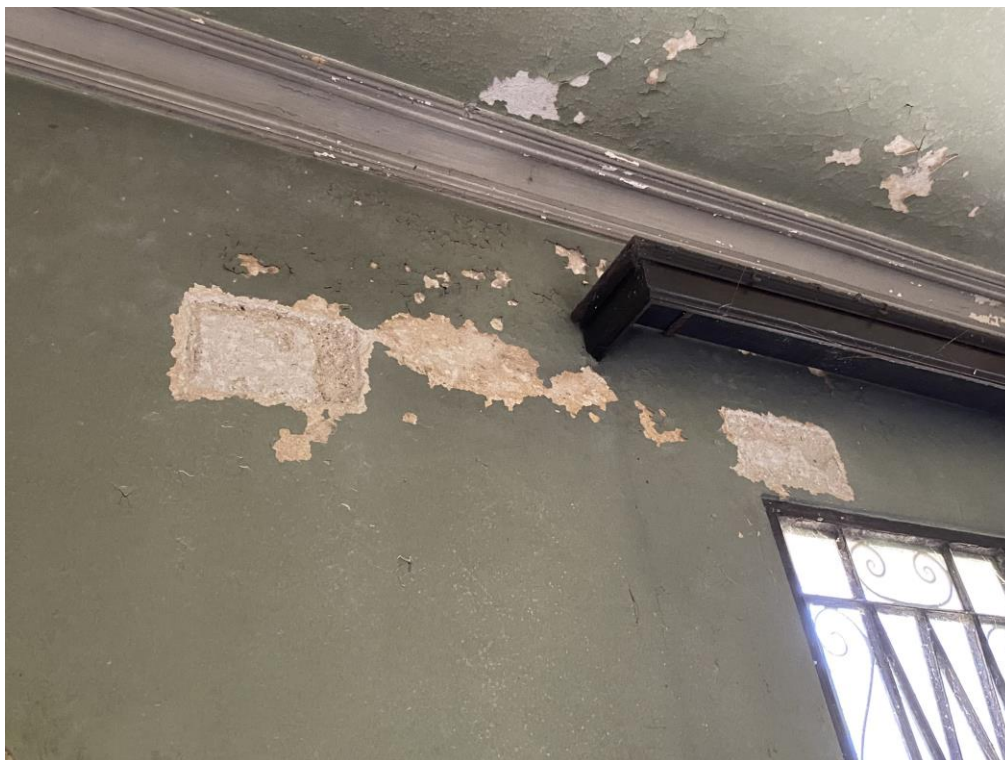
Foto 2 – Pesquisa para detectar a cinta sobre a alvenaria, onde a viga se apoia.

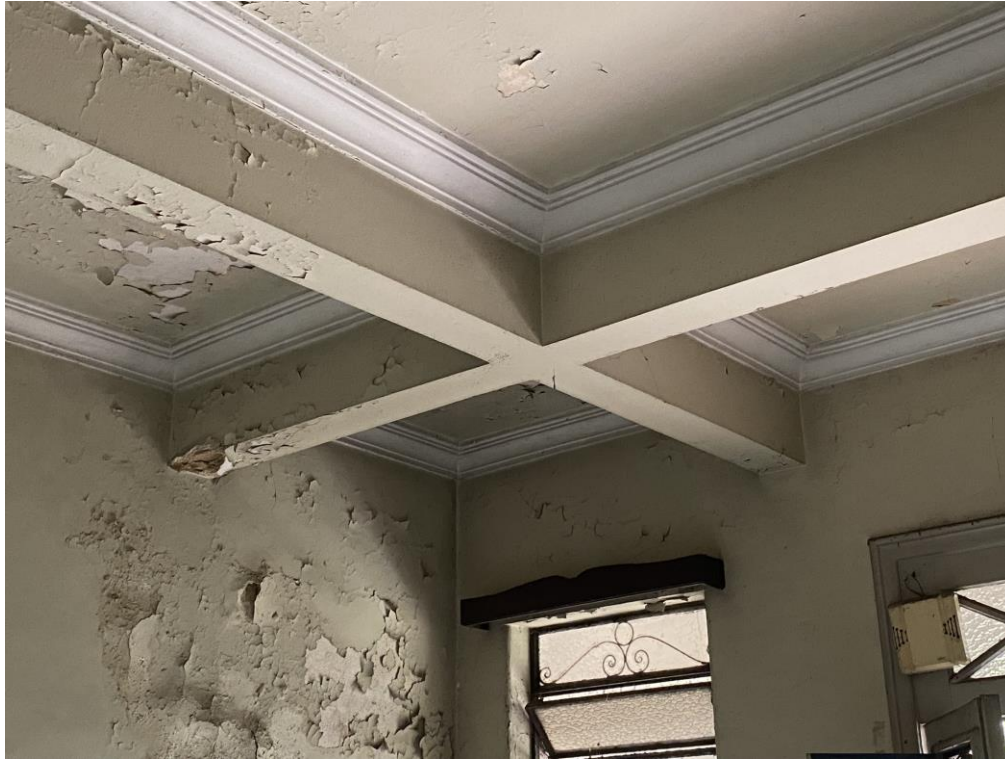
Foto 3 – Vigas de concreto armado na copa.

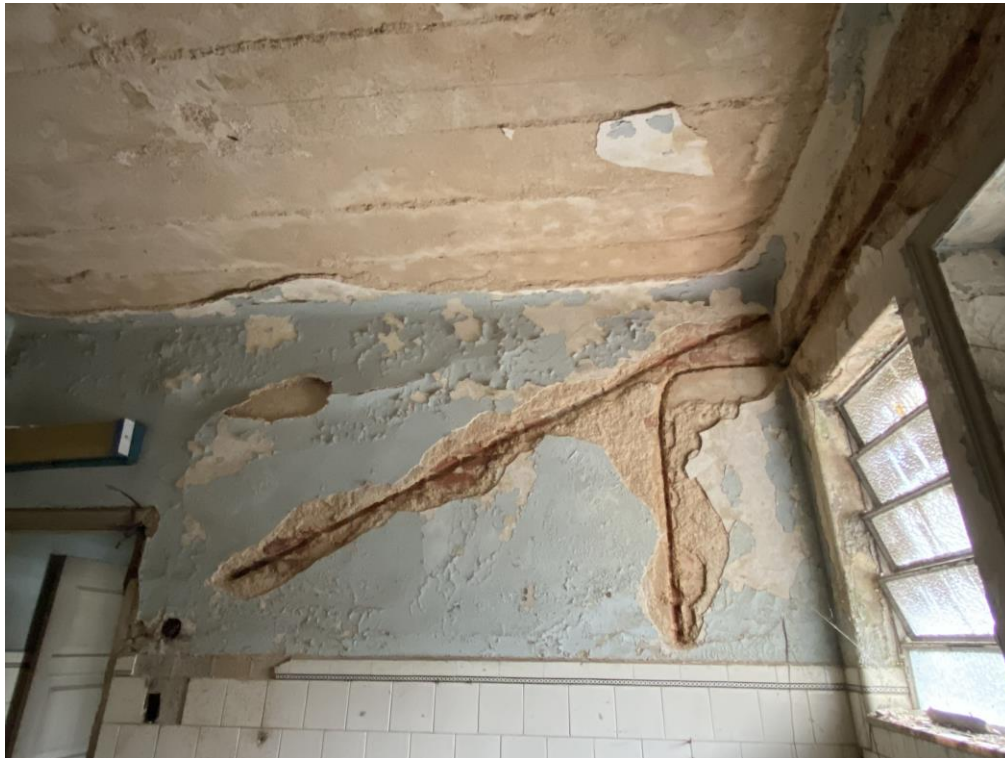
Foto 4 – Laje em concreto armado

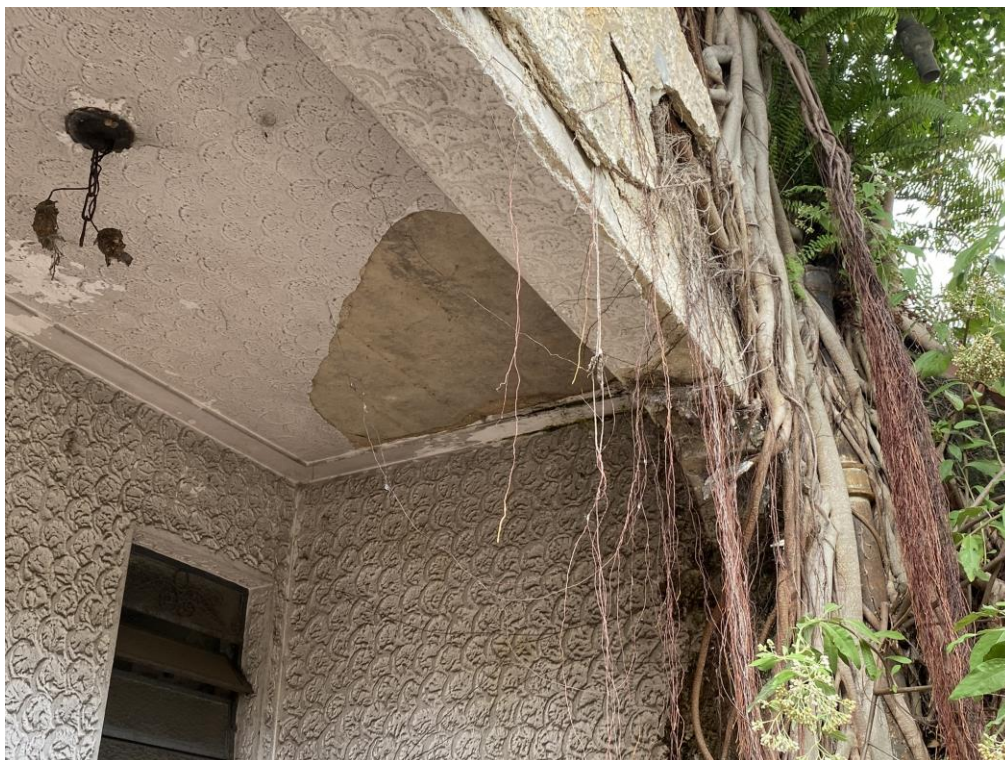
Foto 5 – Vista da varanda lateral com a laje e viga de bordo em concreto.

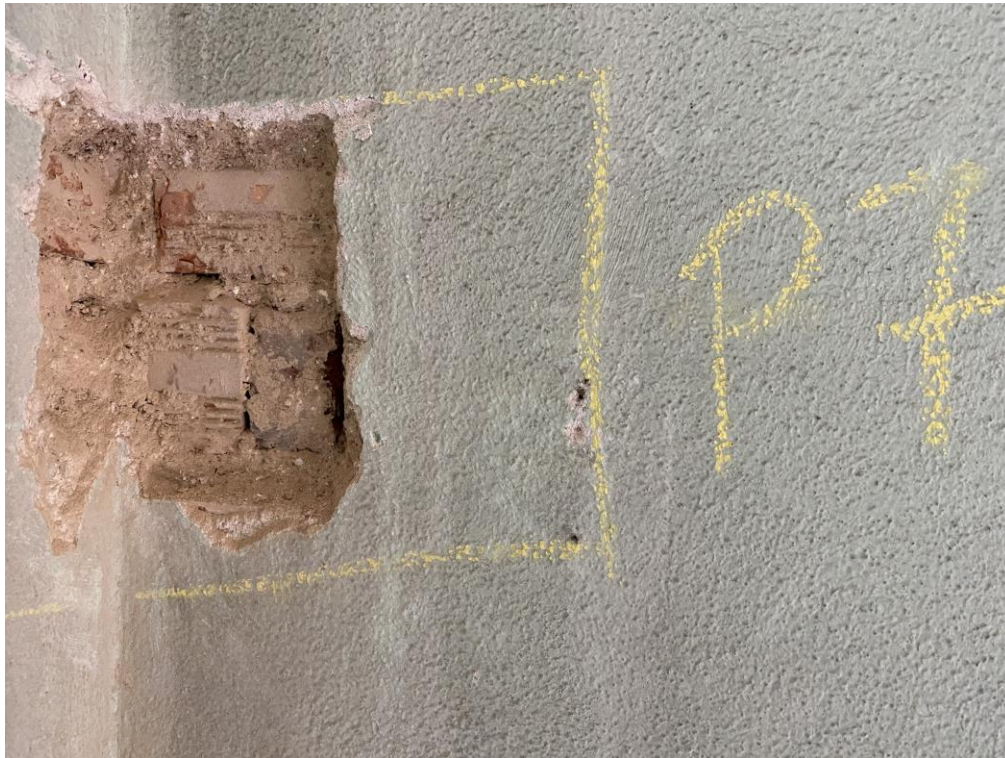
Foto 7 – Prospecção (P7) no canto dos fundos direito do quarto 5, onde se encontrou a parede de tijolos vazados.

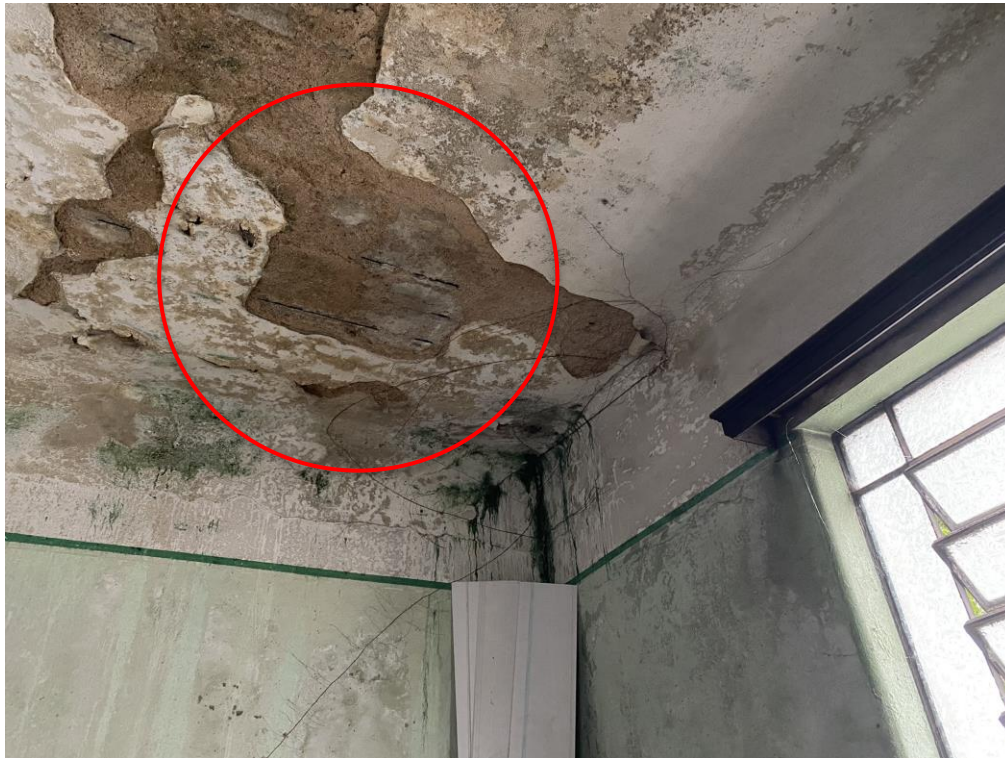
As lajes de cobertura do primeiro pavimento são em concreto armado como pode se observar na foto 8.

Foto 8 – Vista da laje do quarto 5, vendo-se armaduras aparentes.

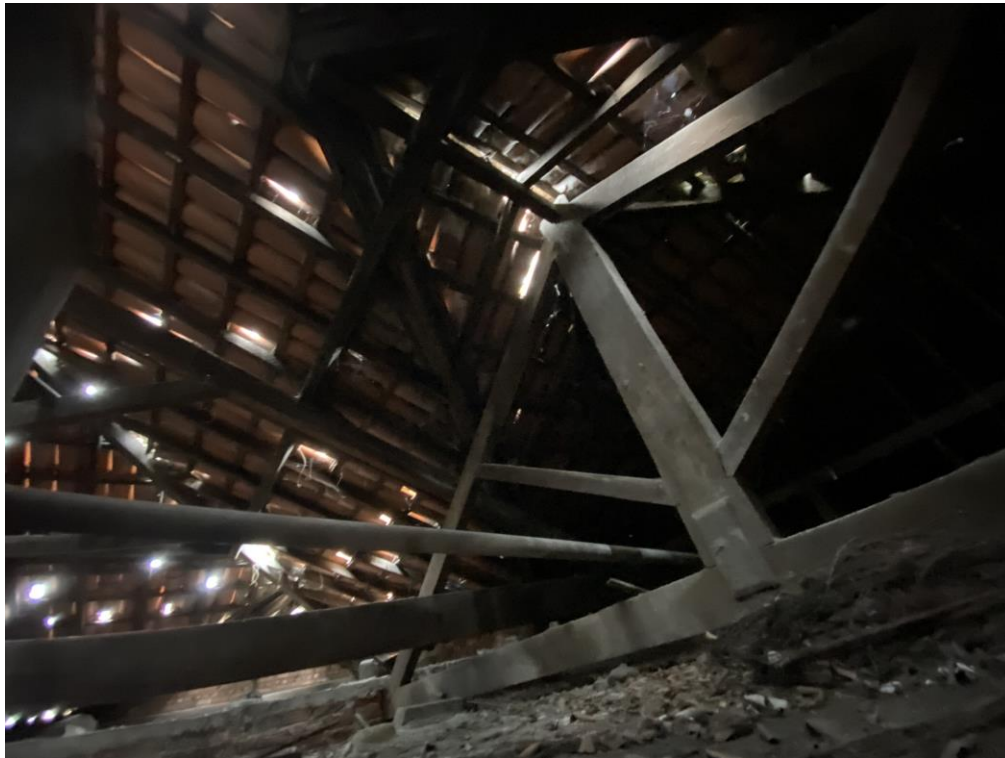
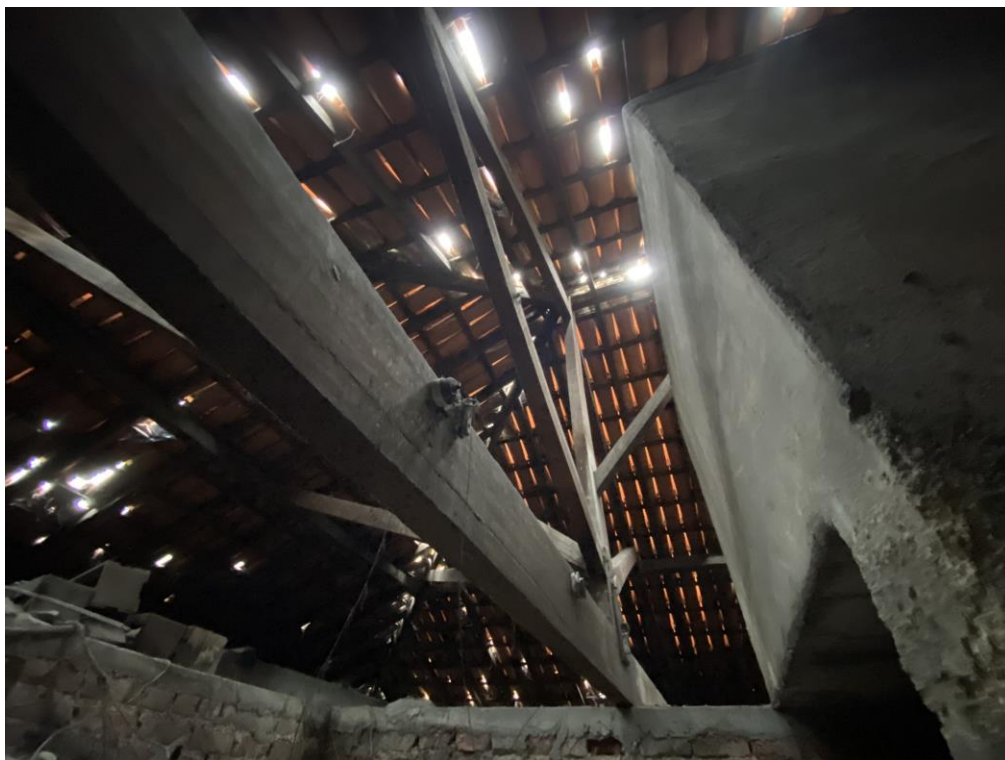
Foto 9 – Vista do telhado pela abertura no forro do teto do banheiro.

Foto 10 – Outra vista, vendo-se uma caixa d'água em concreto.

Pode-se observar pelas fotos que diversas telhas já foram deslocadas e com isso a infiltração de água é grande e está degradando as lajes de concreto armado.

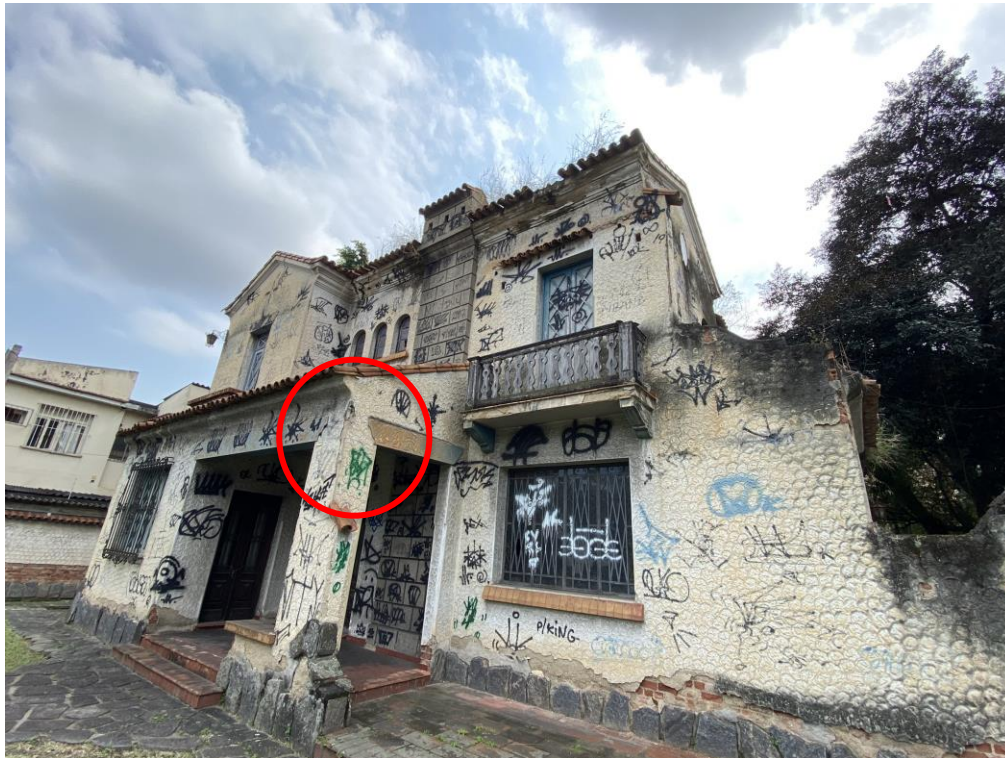
Embora não se note nenhum sinal evidente de mau funcionamento das fundações da casa, existem algumas fissuras nas alvenarias que sinalizam movimentações das paredes (prováveis recalques ou afundamentos localizados). O ponto mais evidente e de difícil compreensão é o pilar do lado esquerdo da varanda 1, que aparece “degolado”, sem ligação com a cobertura.

Foto 11 – Vista da varanda com pilar marcado.

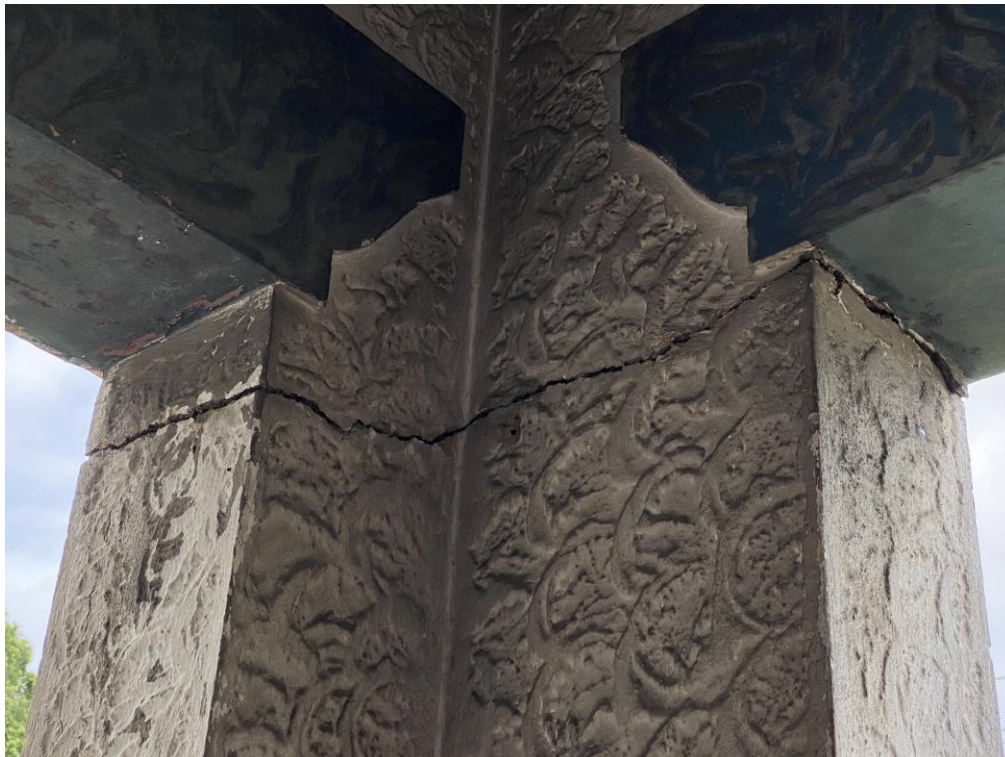
Foto 12 – Trinca na cabeça do pilar, vista interna.

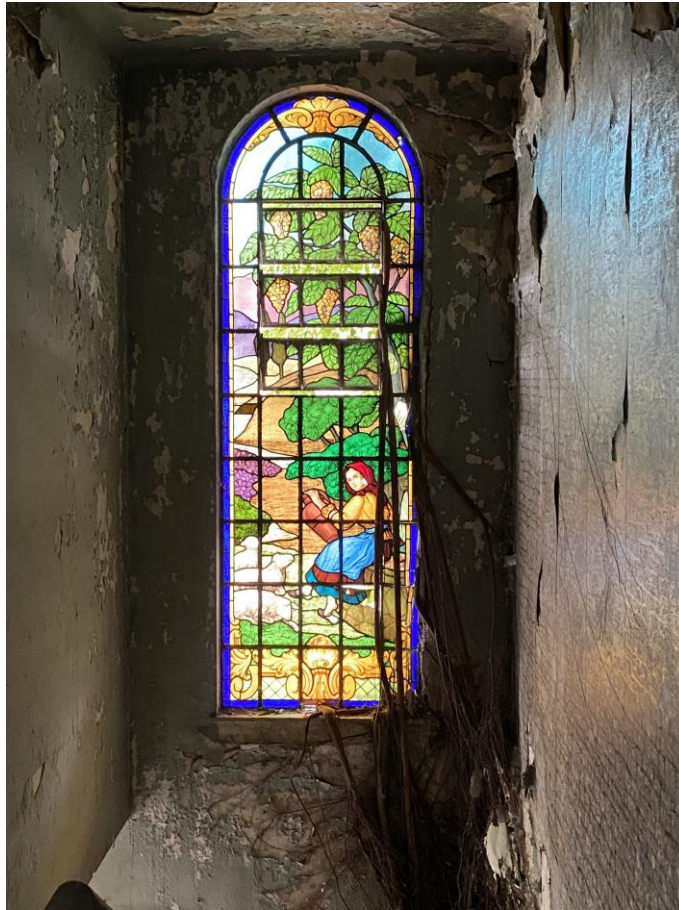
Foto 13 – Vitral na Sala 4, já sendo atingido pela vegetação.

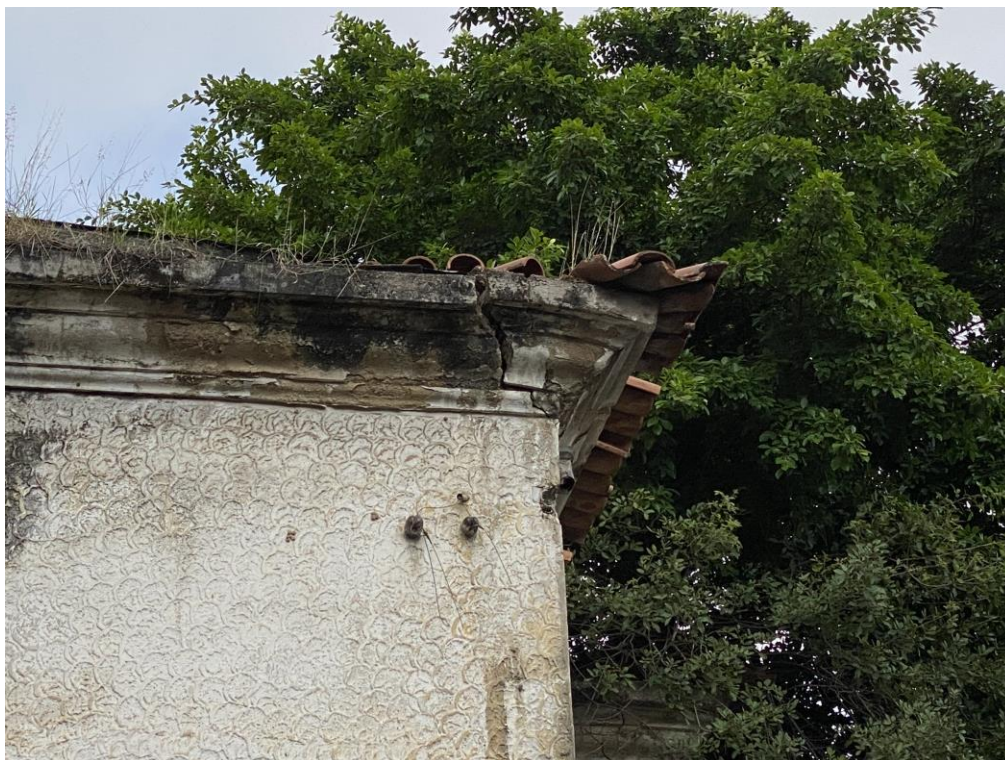
O revestimento, trabalhado, já está solto em diversas partes e mesmo que isso não seja um problema estrutural, representa um problema de segurança para pessoas que circulam no entorno da casa.

Foto 15 – Trechos em mau estado com perigo de queda.

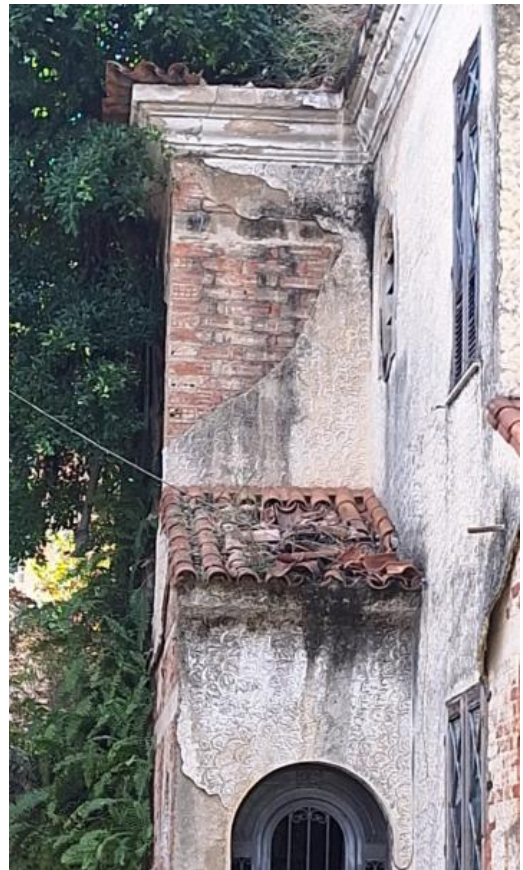
Imagem 05

Imagem 5: concentração de telhas faltantes, partidas e corridas sobre telhado na fachada oeste, dano possivelmente causado por pisoteio.

A ação de intempéries e a falta de manutenção predial adequada, geraram um campo fértil para a proliferação de vegetação invasora, principalmente na cobertura. Essa conjunção de fatores comprometeu severamente a integridade do telhado, cabendo uma ação de manutenção corretiva imediata através da instalação de cobertura provisória, considerando o uso de lona multiuso, de encerados de polietileno reforçado com espessura mínima de 150 micra, fio sintético ao redor da bainha, cantos reforçados, Ilhoses de alumínio para fixação a cada 1 metro, ao longo de toda a cobertura. Essa instalação deve ser realizada por empresa especializada em intervenção em edificações históricas, uma vez que deve ser realizado estroncamento adequado para a fixação da lona. Do contrário, há risco de desprendimento da lona. A empresa deverá se responsabilizar pela manutenção da lona por, no mínimo, 1 ano, considerando vistorias mensais ordinárias e outras extraordinárias pós tempestades, bem como ajustes caso necessários. Quando da instalação da lona, deverá ser realizada a remoção cuidadosa de telhas e demais materiais soltos sobre o telhado. As telhas íntegras deverão ser guardadas para avaliação futura com relação ao seu reaproveitamento.

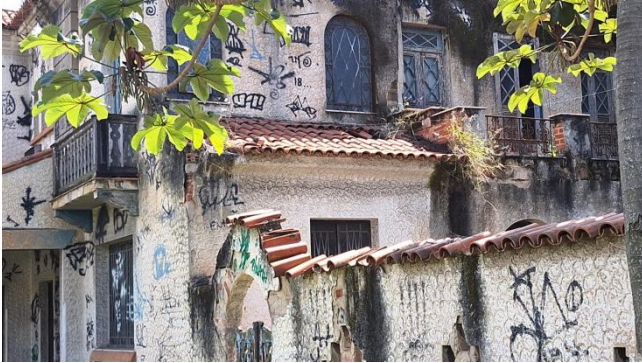
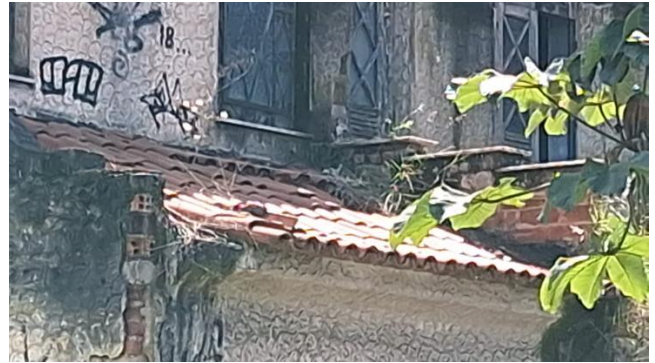
Imagens 06 e 07: acima e abaixo (em detalhe), ponto de afundamento de telhado existente na fachada leste e a existência de telhas soltas no topo de parede divisória entre o jardim fronteiriço e o jardim onde se situa uma antiga fonte. Observam-se vegetações invasoras incipientes.

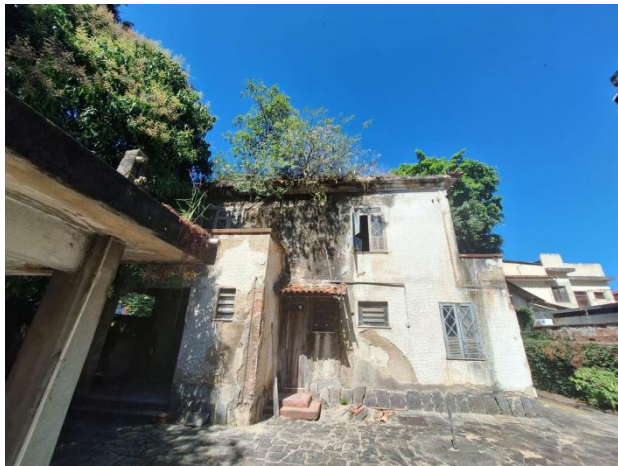
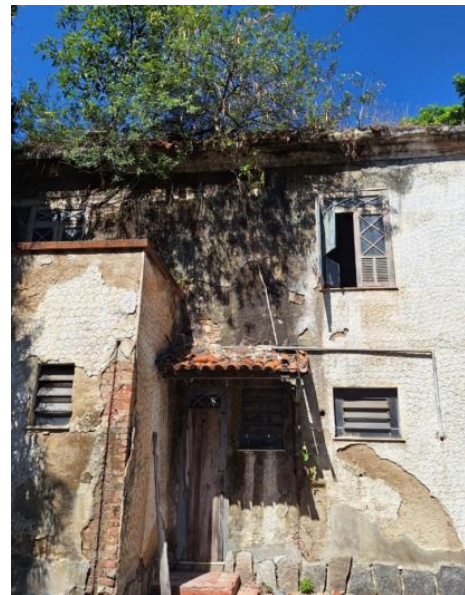
Imagens 08 e 09: acima e abaixo, vistas da fachada dos fundos (norte), onde avistamos à direita vegetação com porte arbóreo voltado para a fachada oeste, ao centro outra voltada para a fachada dos fundos e à esquerda copa de uma árvore que se projeta sobre a edificação.

Deverá ser ainda promovido corte e destocamento da árvore existente no quintal, aos fundos da edificação, cuja copa se projeta sobre a edificação, que deve ser cuidadosamente cortada, considerando a retirada do seu toco e aplicação de Tordon sobre as partes remanescentes.

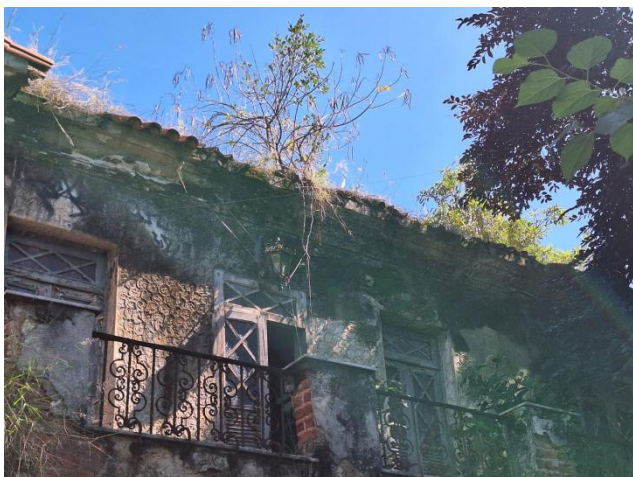
Imagem 10

Imagem 10: acima, vista da fachada leste, onde observamos proliferação generalizada da vegetação invasora com porte arbustivo.

Fundamental será fazer cessar os danos e riscos causados pela vegetação invasora. Nesse sentido, recomendamos a remoção cuidadosa da vegetação invasora por meio da aplicação de dois herbicidas que possuem princípios ativos distintos: o glifosato (Roundup) e o sal trietanolamina e picloran (Tordon). O glifosato é um herbicida de amplo espectro, não seletivo, enquanto o Tordon possui ação pontual. Suas aplicações deverão respeitar rigorosamente suas respectivas FISPQ. Dadas as características da edificação e da necessidade de matar as vegetações preferencialmente antes do início das obras, recomendamos 3 aplicações sequências, sendo 1 a cada 30 dias corridos. Cabe destacar, conforme a FISPQ, que sob ameaça de chuva a aplicação deve ser suspensa. Caso ocorra chuva nas primeiras 2 horas após a aplicação, a eficiência do produto pode diminuir. Este intervalo de tempo é necessário para a absorção do produto pelas folhas e sua translocação pela planta. O Roundup deverá ser aplicado por aspersão e o Tordon por meio de injeções no tronco, próximo às raízes. O EPI adequado para a aplicação do produto é o macacão de algodão hidrorrepelente com mangas compridas passando por cima do punho das luvas e as pernas das calças por cima das botas; botas de borracha; avental impermeável; máscara com filtro combinado (filtro químico contra vapores orgânicos e filtro mecânico classe P2); óculos de segurança com proteção lateral e luvas de nitrila. Poderá ser adotado outro EPI caso haja indicação mais rigorosa na FISPQ. Deverão ser atendidas, especialmente: NR-18-Condições e Meio Ambiente de Trabalho na Indústria da Construção; NR-21- Trabalhos a Céu Aberto; FISPQ do Roundup (princípio ativo glifosato); FISPQ do Tordon (princípio ativo sal trietanolamina e picloran).

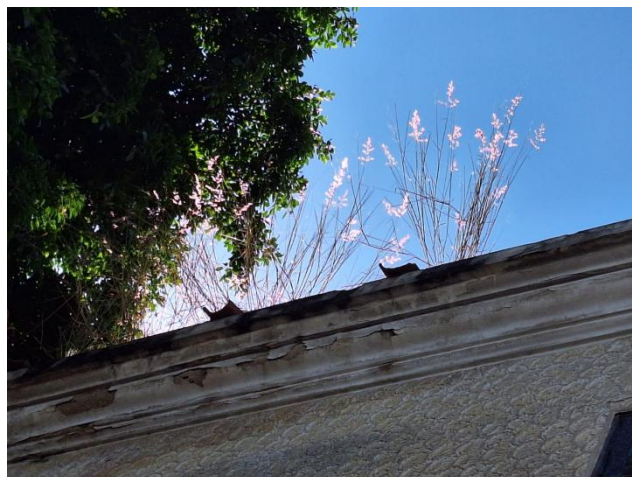
Imagem 11

Imagem 11: acima, vista da fachada oeste, onde vemos duas telhas soltas, junto ao beiral, e vegetação invasora junto a elas.

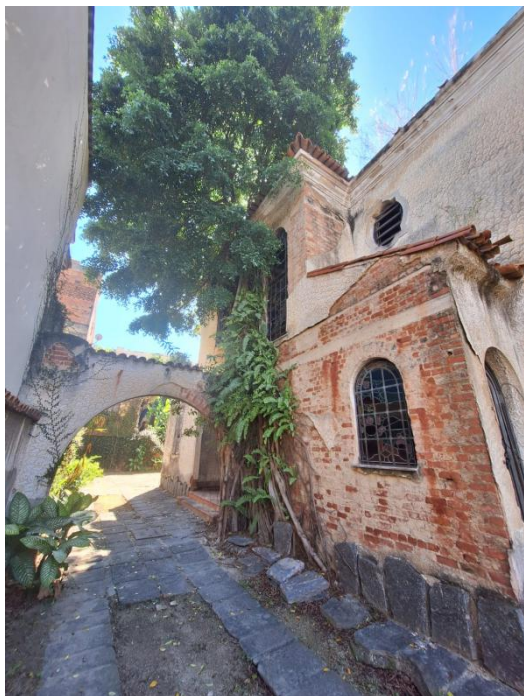
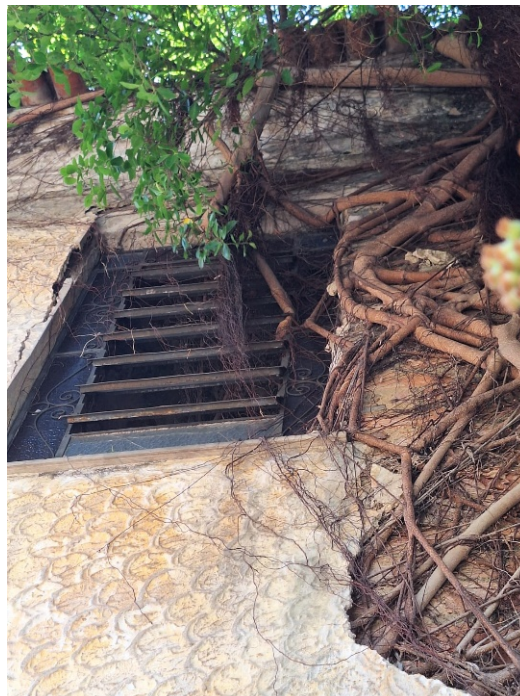
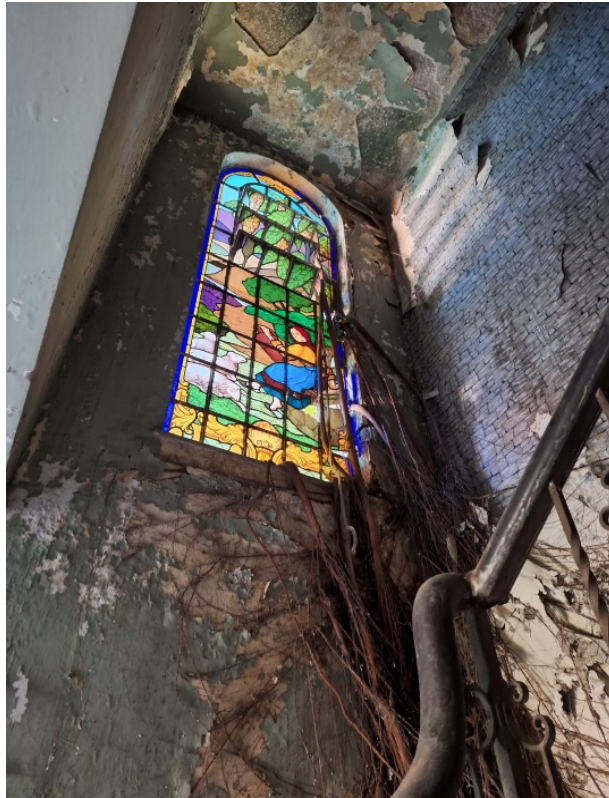
Imagens 12, 13 e 14 (acima): vistas da vegetação invasora na fachada oeste, onde há uma árvore sobre a cobertura com raízes projetadas até o chão e atravessando esquadria (13) e vitral (14). Na imagem 12, destaque para telhas soltas junto ao beiral.

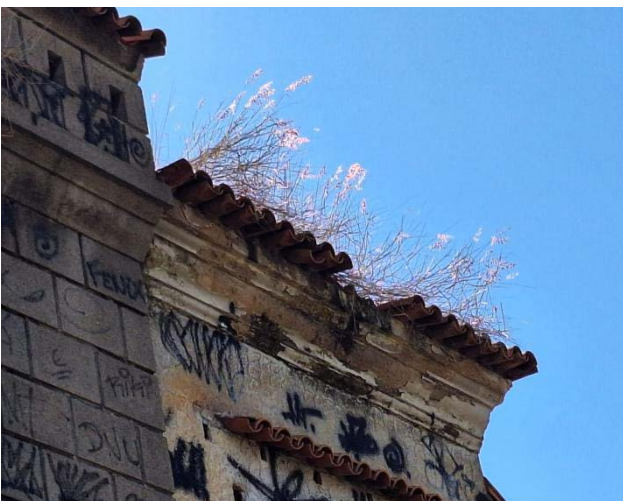
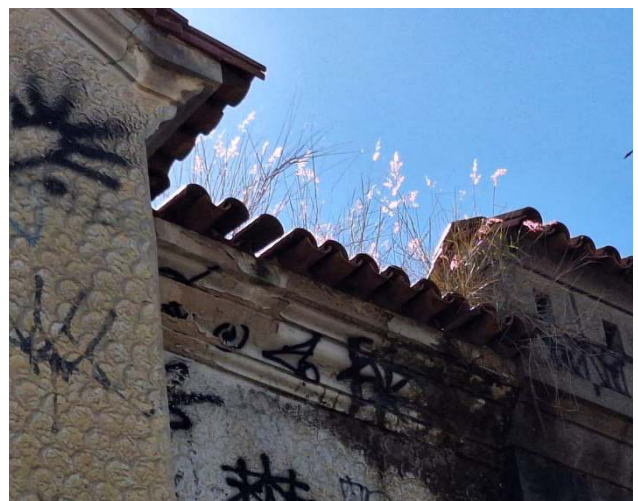
Imagens 15 e 16 (acima): presença de vegetação invasora no topo da fachada principal (sul), fragilizando as telhas junto ao beiral.

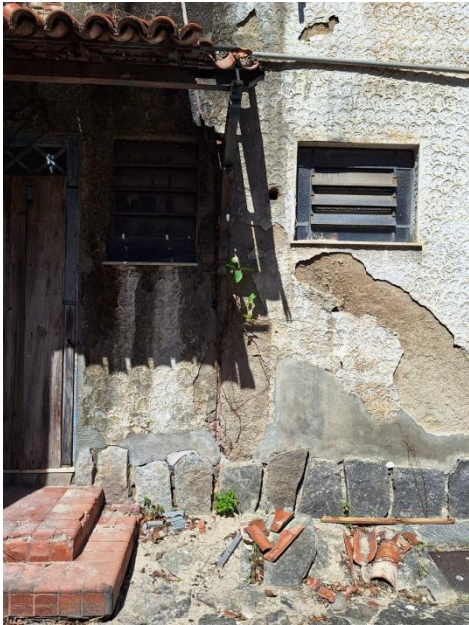
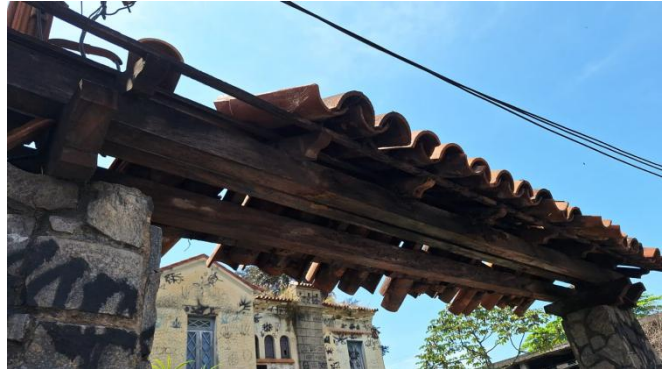
Imagens 17 e 18: telhas soltas na meia que cobre o acesso dos fundos (acima) e sobre o portão da garagem, lindeiro ao passeio.

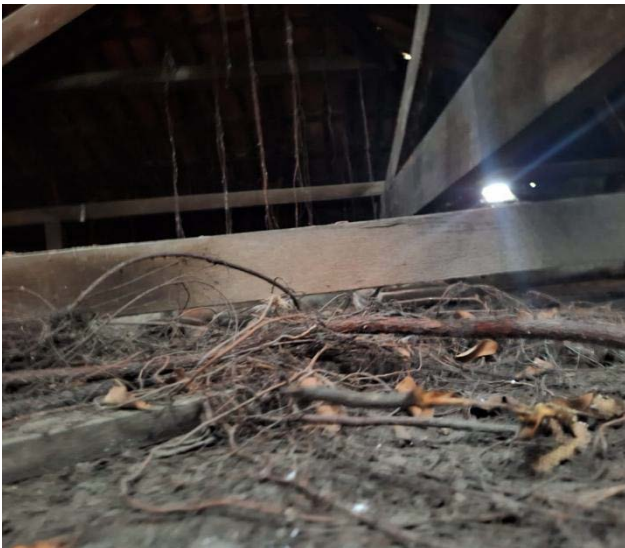
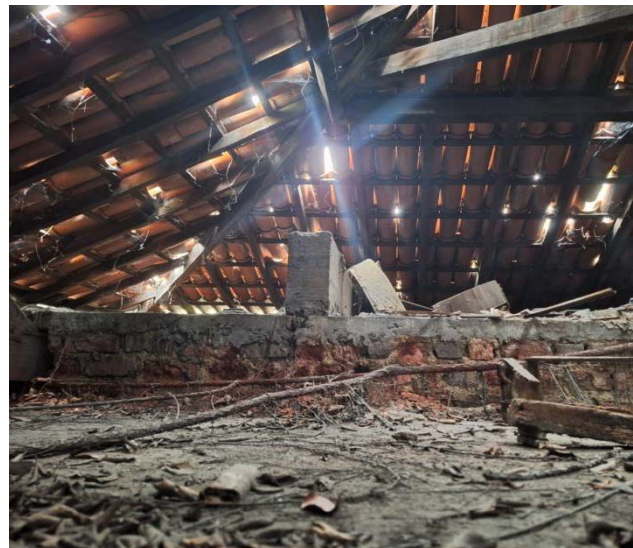
Imagem 19 e 20: as raízes se projetaram no entreferro, sob a laje de piso ali existente. Na imagem abaixo, vemos também vários pontos de passagem de luz que correspondem a falhas no telhamento (telhas faltantes, corridas ou partidas)

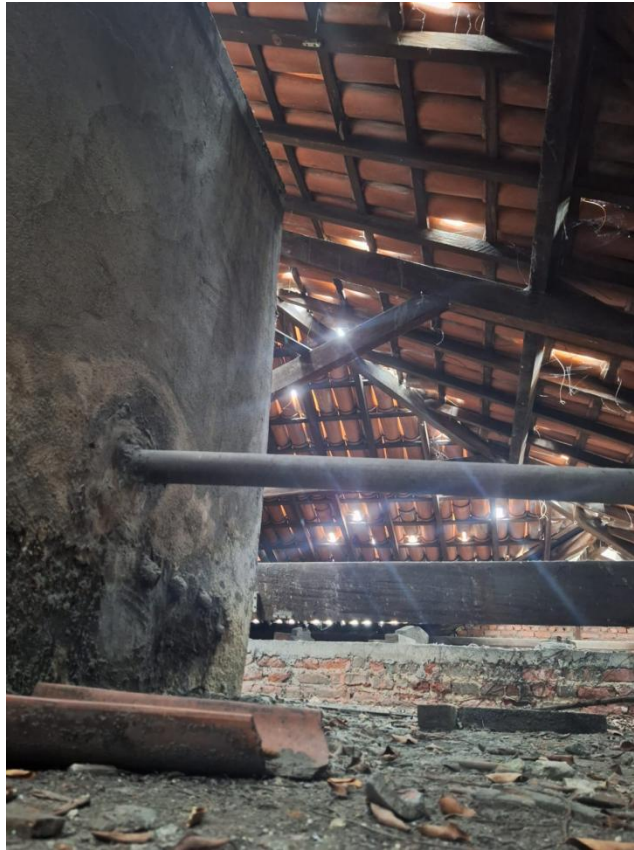
Imagem 21

Imagem 21: além disso, os vários pontos de passagem de luz e partes e cacos de telhas indicam que o telhado perdeu sua integridade e capacidade de proteção.

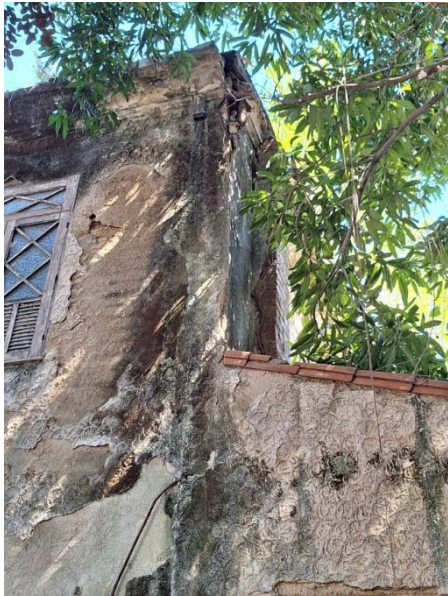
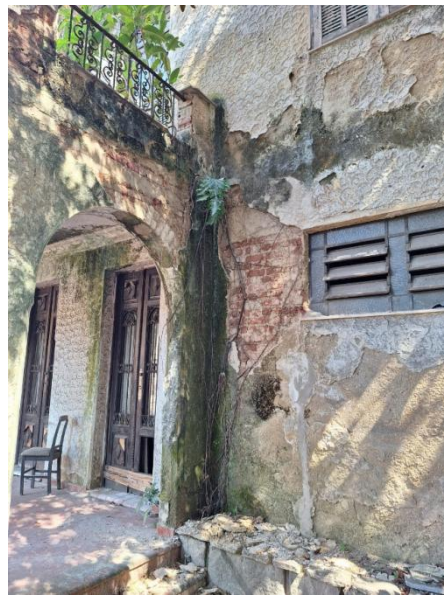
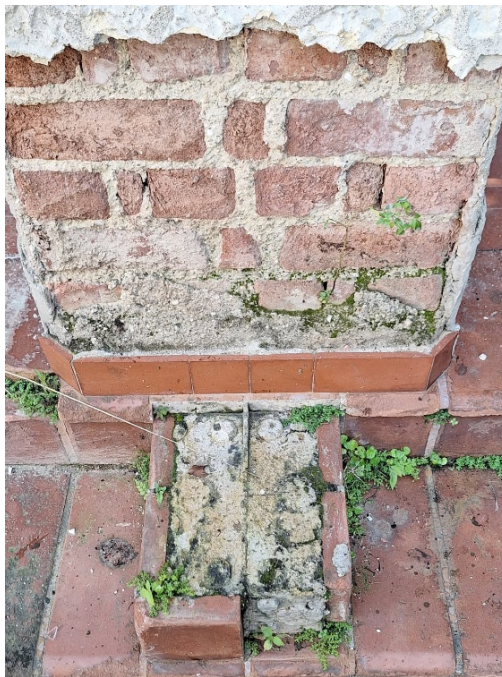
Imagens 22, 23 e 24 (acima) : argamassa de revestimento e destacamento e risco de queda

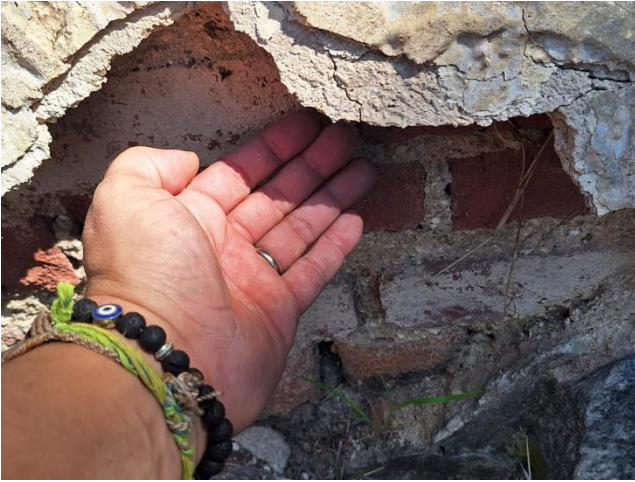
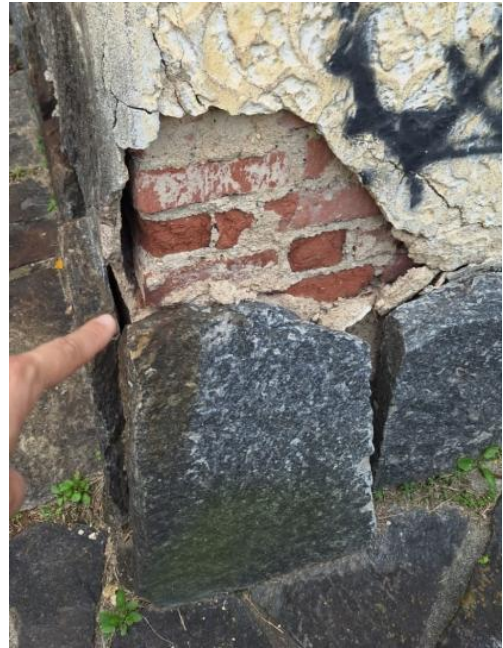
Imagens 25 e 26: partes da fachada principal sem argamassa de revestimento e com amplas partes com destacamento e risco de queda iminente.

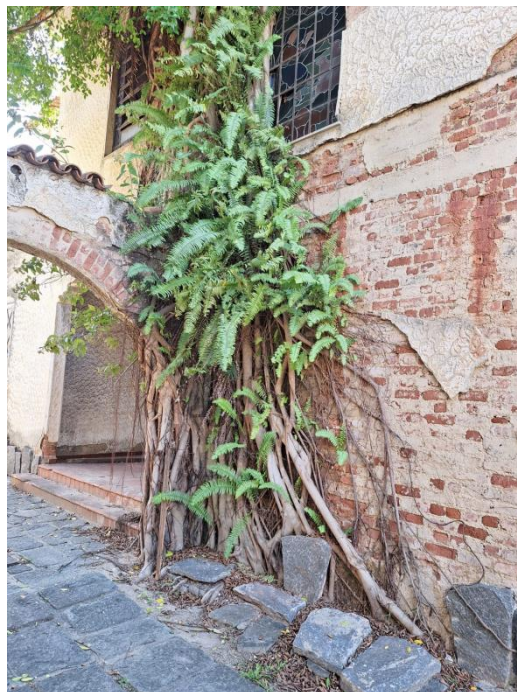
Imagem 27

Imagem 27: partes da fachada oeste sem argamassa de revestimento e com amplas partes com destacamento e risco de queda iminente. Vitral com algumas peças já quebradas em razão da vegetação invasora, assim como esquadria de vidro à esquerda.

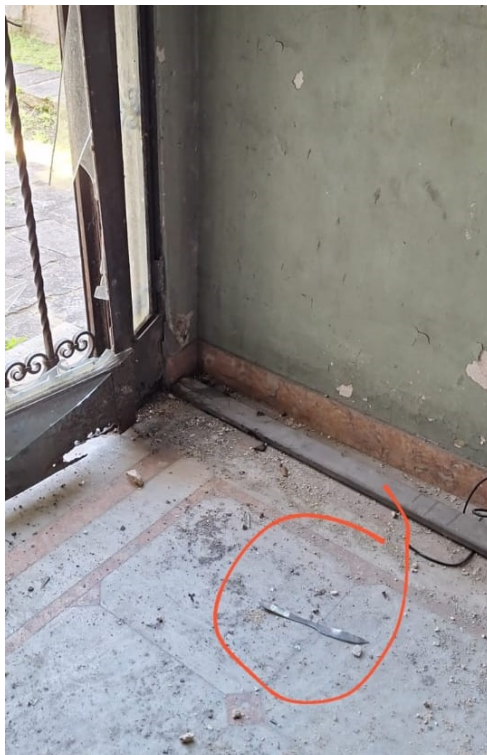
Imagem 28: faca encontrada na penúltima vistoria realizada no local em 01/09/2023. Registre-se que ela não se encontrava no local nas vistorias realizadas anteriormente.

Por essa razão, recomendamos a contratação de serviço de vigilância patrimonial armada diurno e noturno no local, com quantidade de postos adequada às características, tamanho e localização do imóvel. Igualmente importante é a retirada cuidadosa e acondicionamento adequado de bens móveis e integrados mais suscetíveis a furto, como os postes de iluminação existentes no imóvel (especialmente os situados no jardim fronteiro), a luminária existente na quina entre as fachadas principal e oeste, janelas de madeira (principalmente que se apresentam mais frágeis), portas metálicas de acesso da fachada principal e o belíssimo conjunto de vitrais de autoria de Alberto Magini, um dos mais importantes vitralistas do século XX no Brasil, responsável pela montagem dos vitrais do Teatro Municipal e pela execução de alguns dos vitrais do Palácio Laranjeiras, dentre outros.
