## RELATÓRIO TÉCNICO

Relatório Técnico Final dos serviços de engenharia para execução de desmonte de rochas para desobstrução do Túnel do Tibau, Niterói – RJ

Secretaria de Obras e Infraestrutura  
Prefeitura Municipal de Niterói-RJ

CONTRATO	CÓDIGO Eco Blasting	REVISÃO	LOCAL E DATA
0002-EG/2013/0024	2056-R04-21	2	São Paulo 12.mai.2021

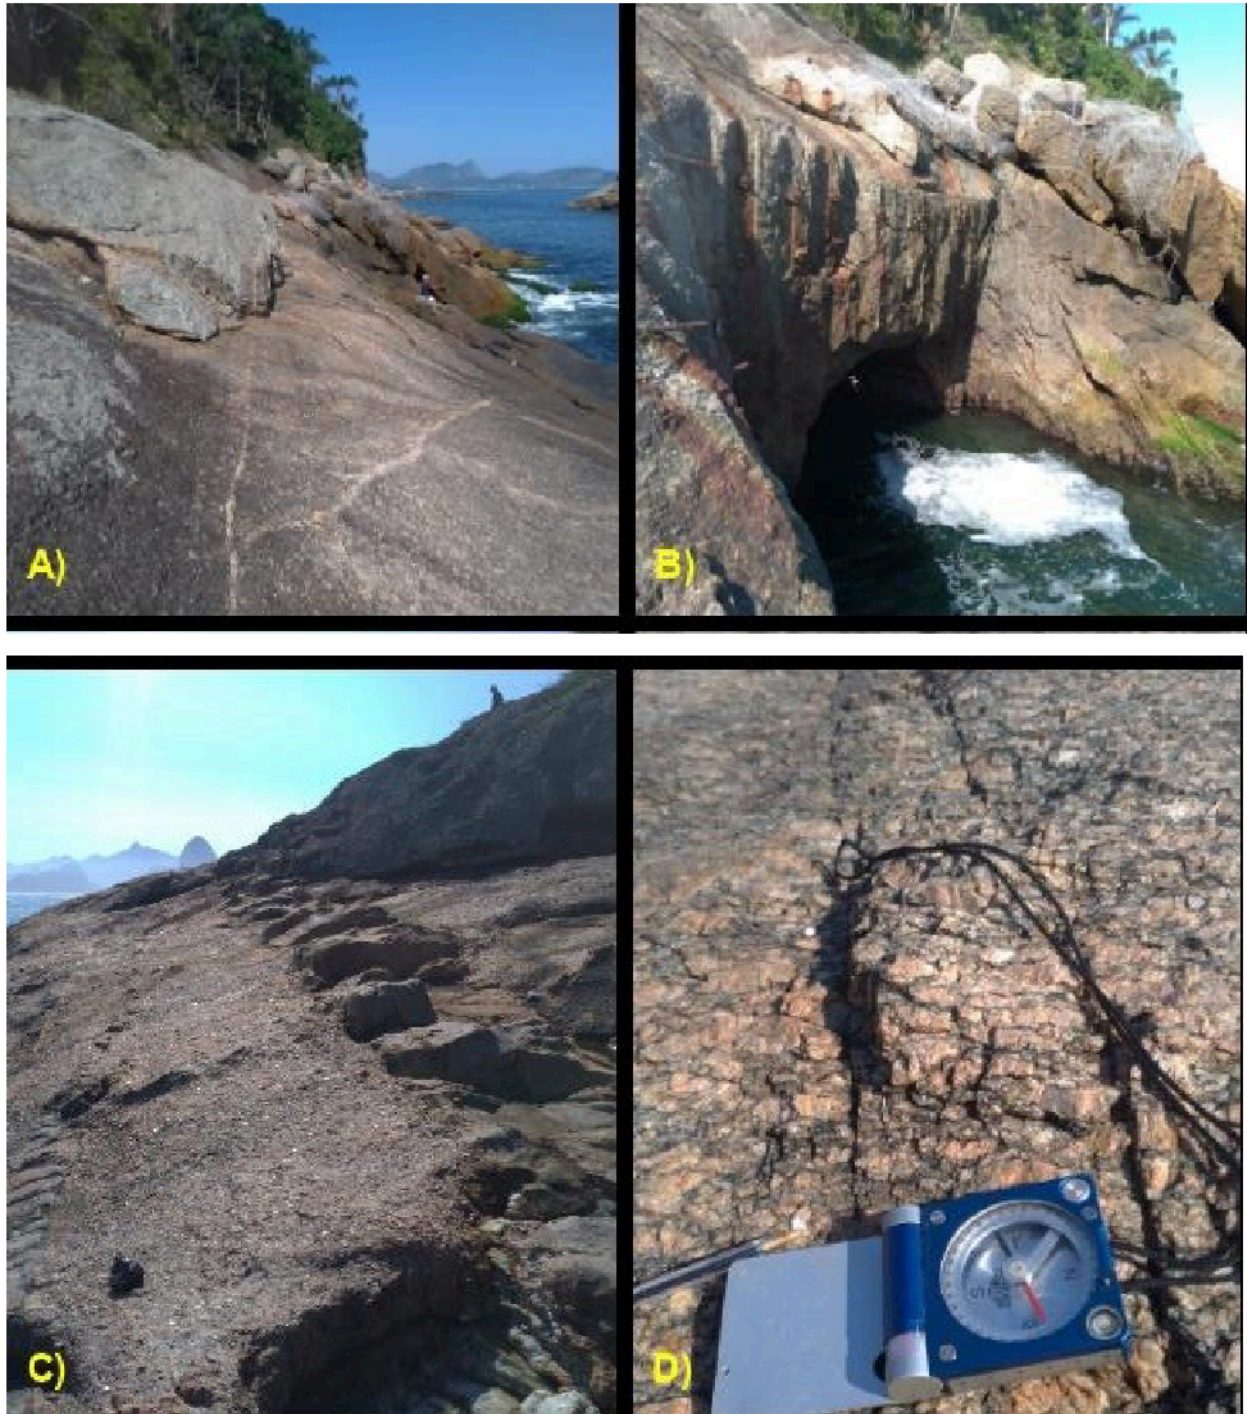
Foram observadas rochas de composição granitóides, descritas como os Gnaisse Facoidal, com fenocristais orientados de plagioclásio e feldspatos potássicos, com cristais centimétricos, com foliações gnássicas orientados segundo N005/80°.

O Maciço rochoso apresenta veios de quartzo sob diversas orientações, veios pegmatíticos centimétricos (fenocristais de feldspatos) orientados segundo a foliação gnássica, e ainda diques sub métricos de rocha máfica, orientados segundo a foliação gnássica, e apresentam-se mais suscetíveis a intemperização.

**Figura 5.2-1.** A) Vista Geral do maciço granitóide com foliações gnáissicas, apresentando veio de quartzo discordante da foliação, com veio pegmatítico concordante com a foliação (N340/80°); B) Desemboque do túnel, em corte de rocha, no qual notam-se estruturas de alívio de pressão, com direção e mergulho no mesmo ângulo do costão rochoso, contudo com atitude favorável para escorregamentos planares, quando em corte, notar a densidade de elementos de fixação (tirantes) na face de corte. C) Vista de um dique orientado segundo foliação (N280-100), de composição máfica, e muito suscetível à intemperismo; D) Aspectos dos fenocristais da rocha, em trecho com juntas de atitude N140/85°, discordantes da foliação.

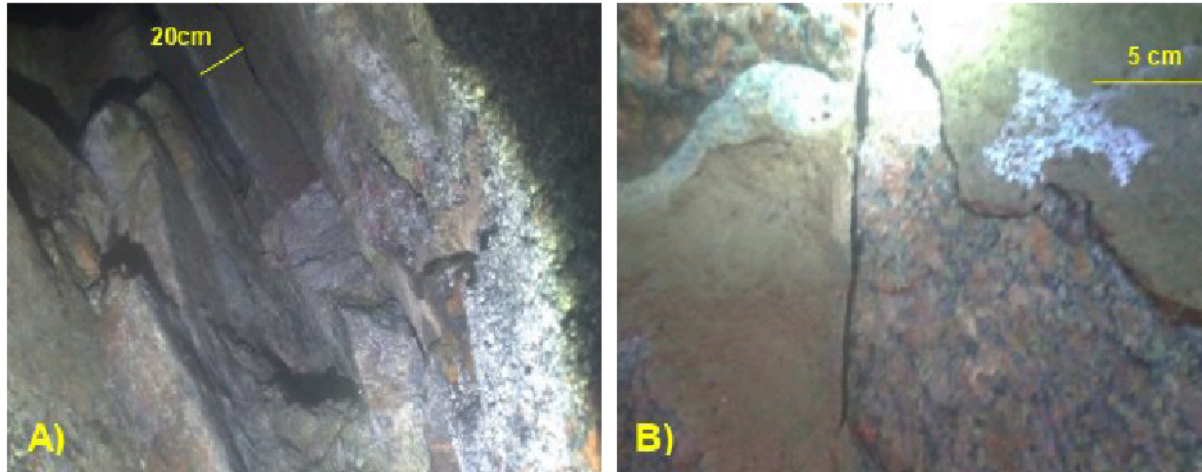
A Capela de 110m, que apresenta controle estrutural marcado pela foliação (atitude N356/74°), no trecho a direção do túnel é N030-210, e o túnel singra obliquamente, a sul delimitado por corpo tabular concordante de um dique de rocha máfica, muito alterada, de atitude N005/80°, e a norte marcada por camada caulinitizada fruto de alteração de um veio pegmatítico concordante a foliação. A camada colapsada ficou restrita entre os corpos tabulares descritos (dique máfico e veio pegmatítico), assim a capela tomou a forma tabular com largura de até 3m, e até 10m de altura. Na ocasião da visita, não ocorria nessa área a percolação evidente de água subterrânea, pela capela, contudo os trabalhadores do túnel afirmam que em episódios de chuva, infiltrasse água nesta região.

**Figura 6.1-1.** A) Visão da área de ruptura, no limite sul da capela marcada por dique de rocha máfica; B) Limite norte da capela, marcada por zona caulinitizada de intemperismo de veio pegmatítico.

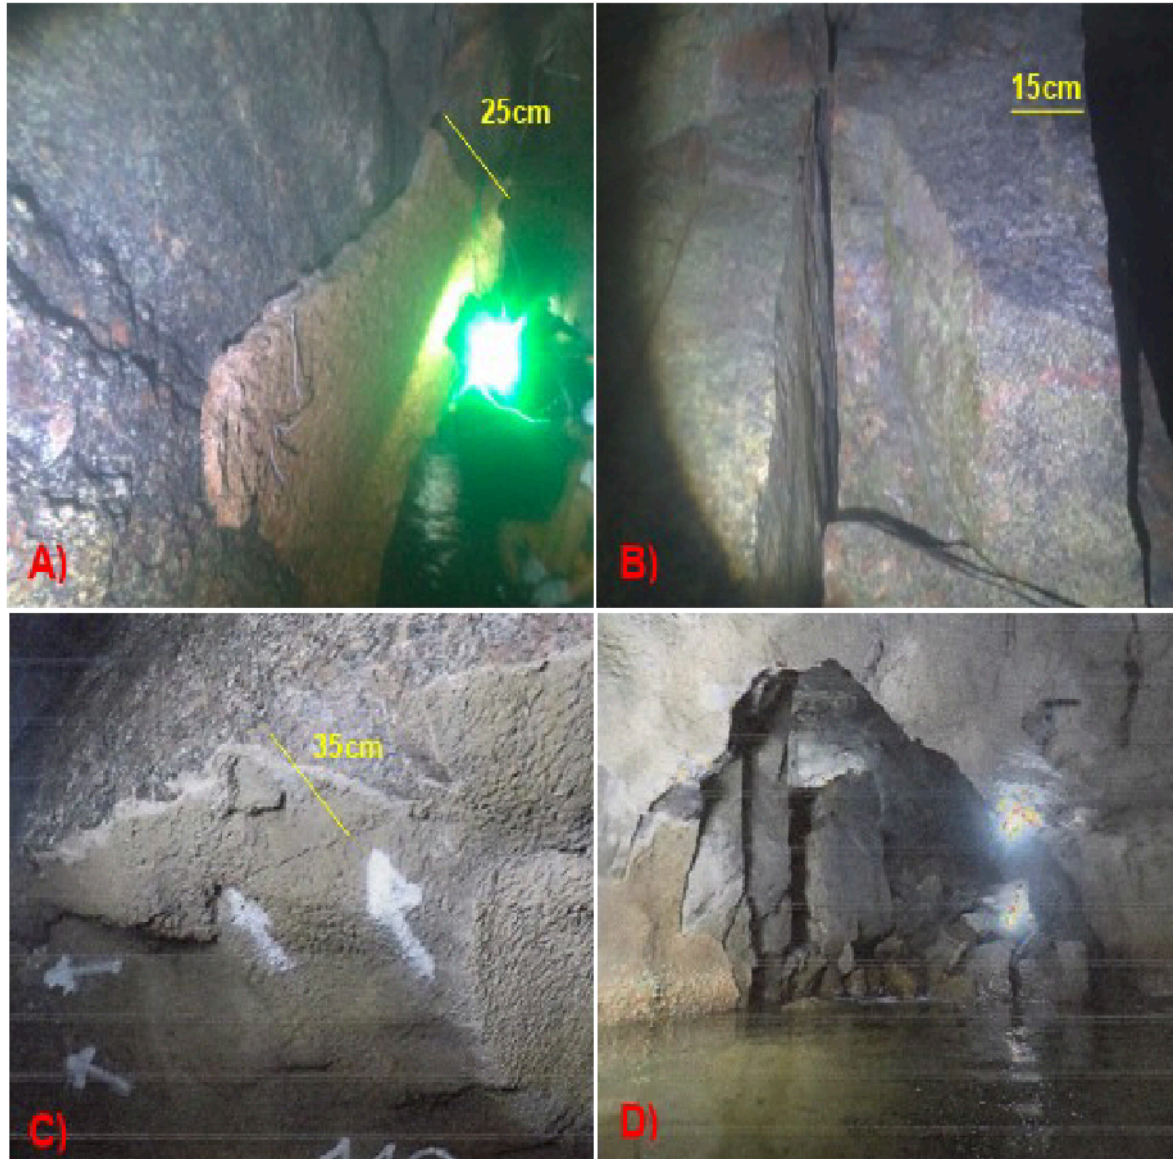
- A. Primeiro se configura num pequeno deslocamento seguindo fraturas de alívio de pressão (**Figura 6.1-2-A**) encontra-se a apenas 1 metro de altura, na parede lateral oeste do túnel;

- B. Segundo relacionado a um bloco de rocha, em formato tabular com geometria e dimensões aproximadamente em formato de uma coluna, cujas trincas e fendas o separam da parede leste do túnel, e que base estava sob o material colapsado, este bloco aparentemente estava em balanço (equilibrado sobre si mesmo), e assim apresentava possibilidade de se desprender, e assim acarretando riscos (**Figura 6.1-2-B**), para este bloco medidas foram tomadas, antes de se continuar a remoção dos detritos colados à parede leste do túnel;

- C. E o terceiro ponto (**Figuras 6.1-2-C e D**), um bloco tabular concordante a foliação subvertical, que atravessava o túnel obliquamente, no lado sul da Capela. Apresentava aproximadamente 7,00 x 2,00 x 0,40 m, cerca de 14 toneladas, e área total (ao longo da foliação) de 14m<sup>2</sup>, de maneira que o bloco demandava coesão mínima de 1 ton/m<sup>2</sup>, enquanto que as ocorrências comuns de coesão em rocha situam-se a partir de 0,25 MPa (25 ton/m<sup>2</sup>), mostrando que o bloco apresentava viabilidade de estar estável, contudo, medidas foram tomadas, e ainda deve-se observar ocorrência de água pela trinca no teto.

**Figura 6.1-2.** A) Deslocamento lateral; B) Bloco em coluna removido; C) Trincas no teto paralelo a foliação, que forma corpo tabular que se prende à parede da capela de 110m; C) Trincas mostrando bloco paralelo a foliação; e D) Vista da capela de 110m, apresentada no Anexo TP-04-20-an.

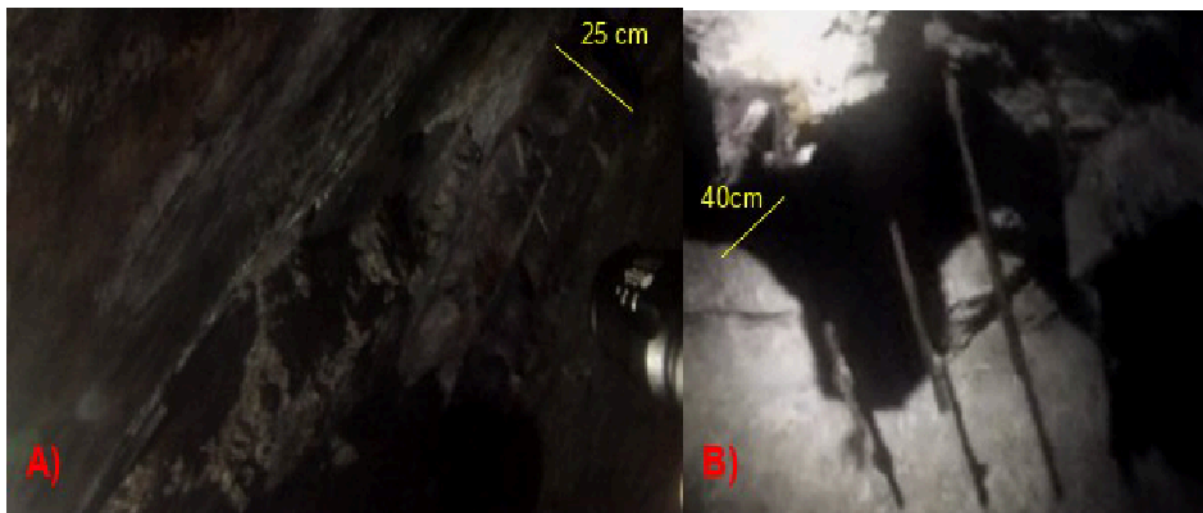
Para o trecho 240m, nessa vistoria (28/10/2021) foi observada uma capela de pequeno porte, em formato tabular, cujos limites são delineados pela foliação da rocha, com dimensão de cerca de 1,5m de largura, até 3m de altura, e 6 m de comprimento (direção da foliação). Novamente o túnel sofreu colapso relacionado a um dique de rocha máfica de espessura aproximada de 25cm, neste trecho pode-se observar presença de percolação de água, por meio de oxidação das paredes da foliação. No trecho ainda se observa percolação de água subterrânea, tirantes e elementos de fixação, que embora tenha ocorrido um colapso, as dimensões desse colapso foram reduzidas justamente devido à presença desses elementos fixadores. Essa constatação, permite inferir que a progressão dessa capela seja dificultada pela presença desses elementos de fixação.

**Figura 6.1-3. A)** Colapso de teto, entre as foliações de rocha, em local que aflora dique de rocha máfica, mais suscetível ao intemperismo, na parede leste também apresenta caulinitização de veios pegmatíticos. **B)** Parte do trecho colapsado, tirantes e elementos de fixação, que embora tenha ocorrido um colapso, as dimensões foram reduzidas devido à presença desses elementos fixadores.

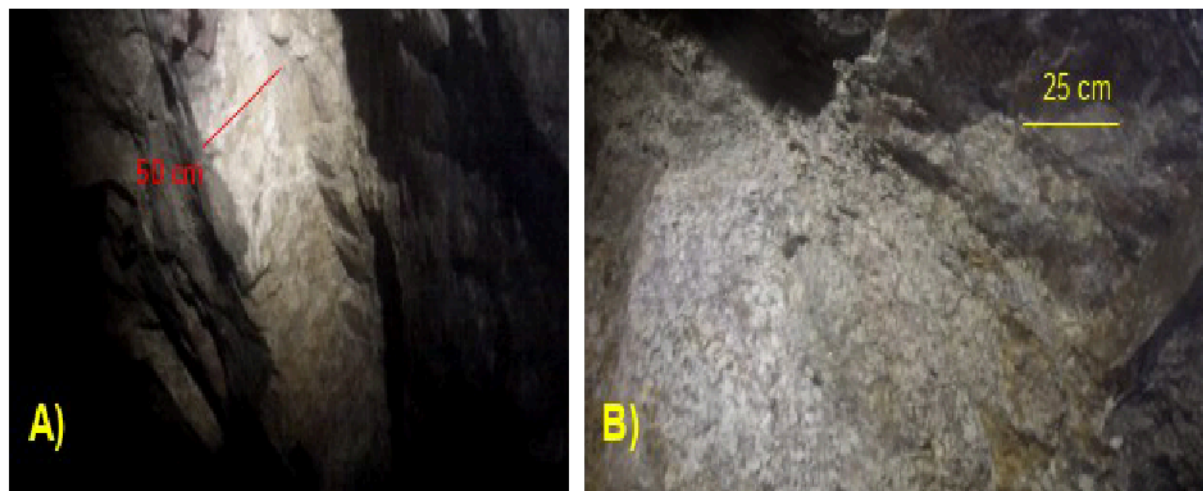
O trecho 470m com ruptura incipiente, de largura inferior a 0,8 metro, altura de cerca de 1m, e o comprimento não atingia toda a extensão do túnel (momento avaliado), ao longo da foliação, e assim apenas 3m, com evidências de deslocamento leve no restante da extensão da foliação ao longo do túnel. Novamente o controle do colapso ocorreu pelas descontinuidades da rocha, destacando a foliação e de estruturas paralelas, como a presença de veio de pegmatítico alterado, neste observa-se a percolação de água, e nas proximidades (cerca de 1,0m) podem ser observados tirantes quebrados. Nenhuma medida emergencial precisou ser realizada.

**Figura 6.1-3. A)** Colapso de teto, na direção da foliação de rocha, em veio pegmatítico caulinitizados. **B)** Detalhe do veio pegmatítico, mostrando os fenocristais de feldspatos intemperizados e caulinitizados.

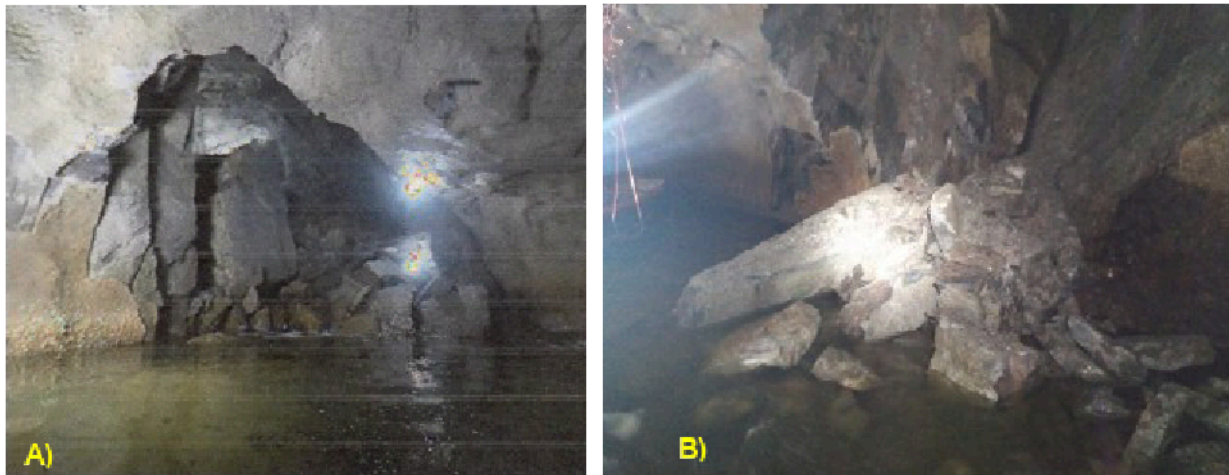
**Figura 6.2-1. A)** Na vistoria de 28/10/2020, na área do colapso de 110m foi identificado blocos que deveriam ser desmontados, pois configuravam risco de ruptura. **B)** Situação em 24/11/2020 mostrando as rochas desmontadas após a recomendação.

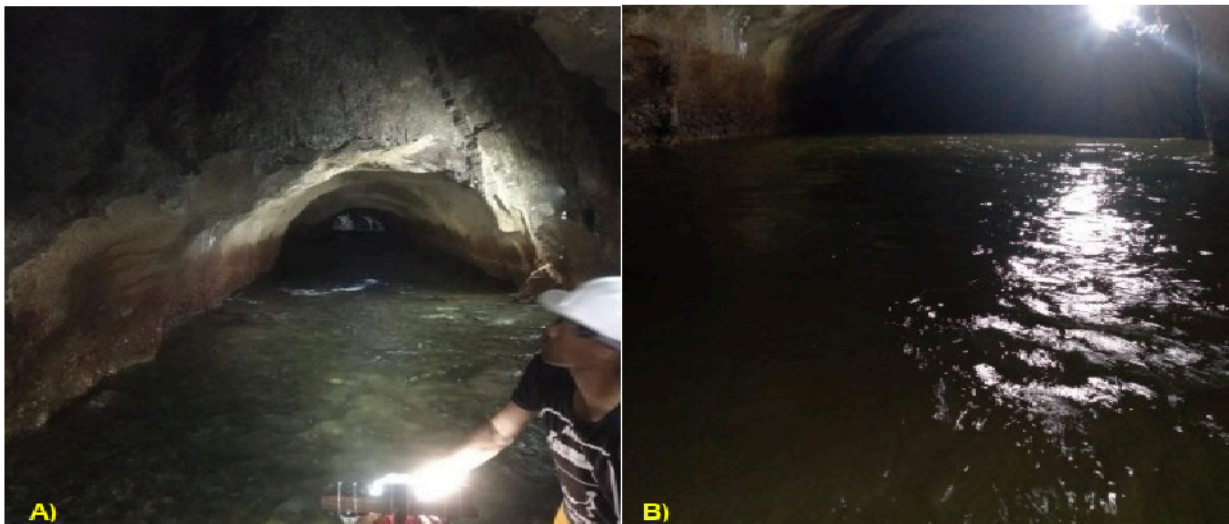
**Figura 6.2-2. A)** Situação em 23/11/2020 após a limpeza do material desmontado durante o mês de novembro. **B)** Situação em 23/12/20 mostrando mesmo trecho, e com nível de maré parecido, após retirada de mais material.

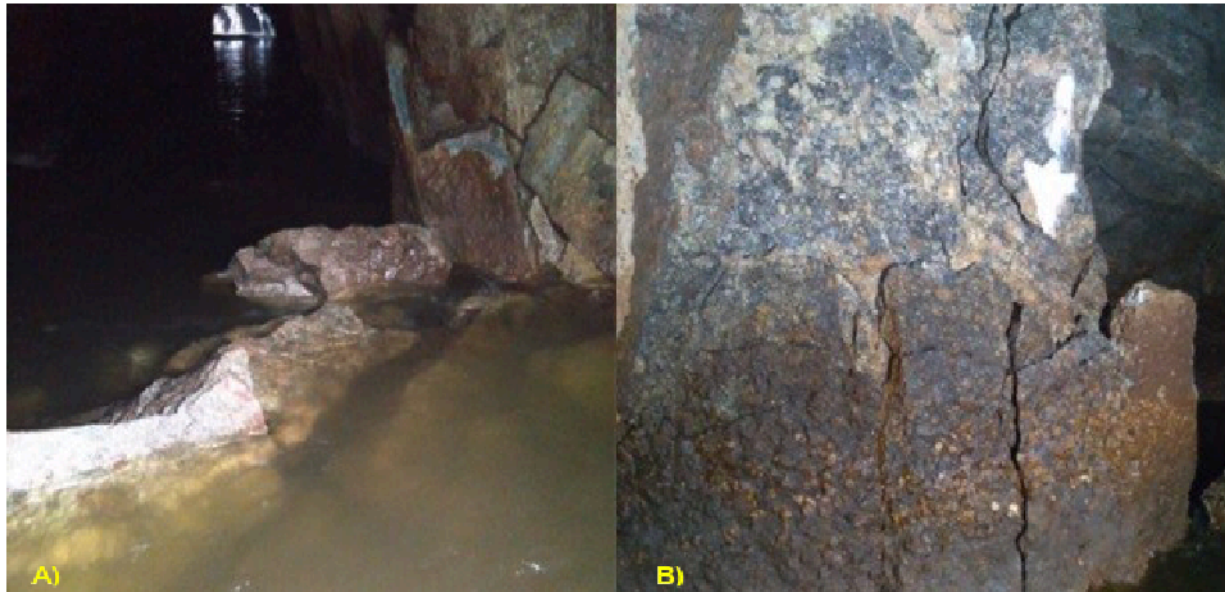
**Figura 6.2-3. A)** Situação em 28/12/2020 mostrando novo colapso da capela do trecho 110m. **B)** Detalhe da parede do túnel no trecho 110m, mostrando trechos ainda por cair.

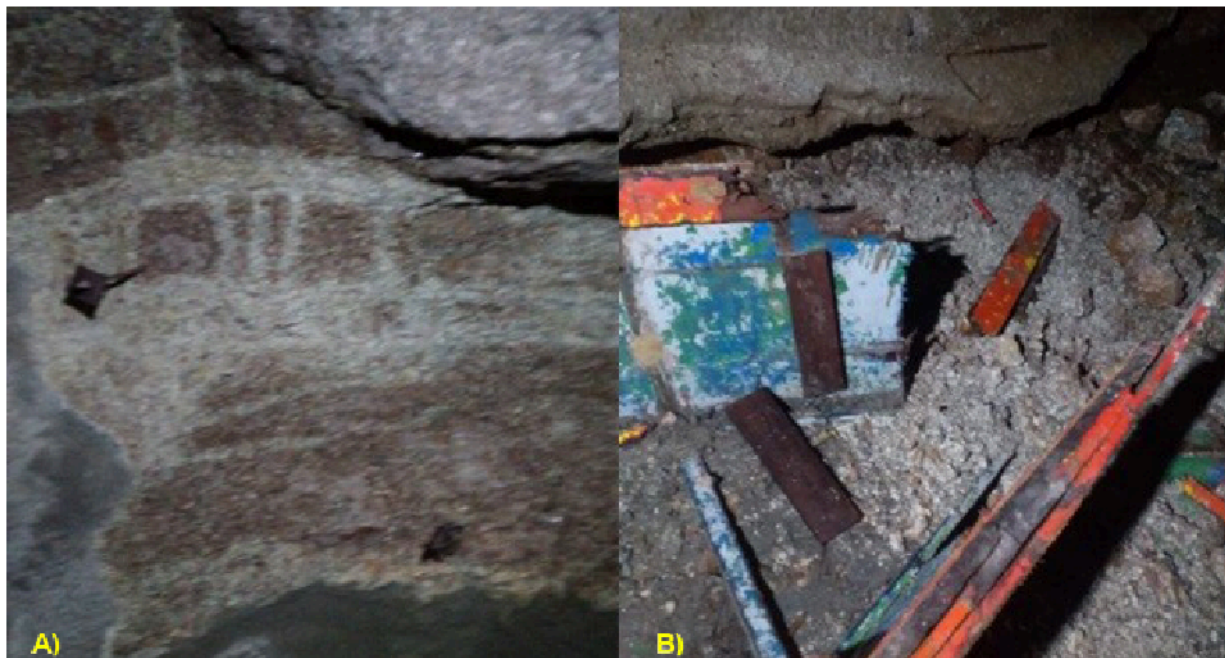
**Figura 6.2-4. A)** Situação de 05/01/21 mostrando trecho do Respiro, em situação de intersecção de falha geológica com veio pegmatítico, que sofreu ruptura de bloco do teto. **B)** Detalhe do bloco caído, que danificou a embarcação atracada nessa entrada de serviços (respiro).

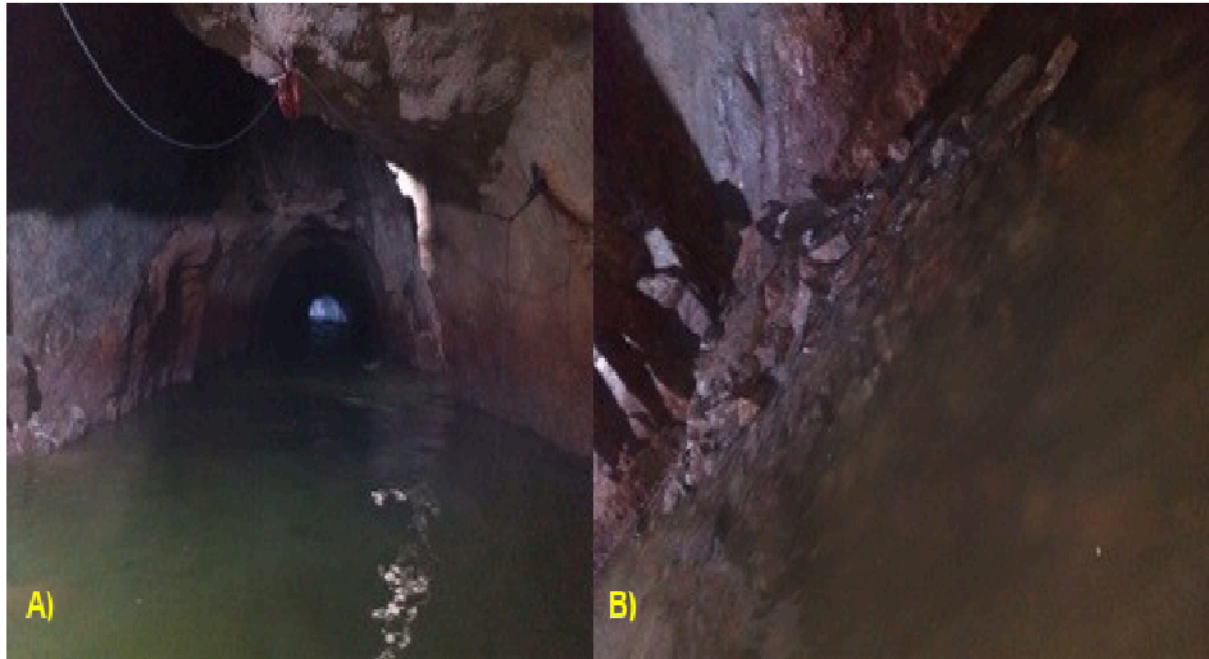
**Figura 6.2-5. A)** Situação em 07/01/21 após limpeza das quedas de blocos de 28/12/20. **B)** 11/01/2021 Mostrando novas quedas de blocos após limpeza concluída em 07/01/21.

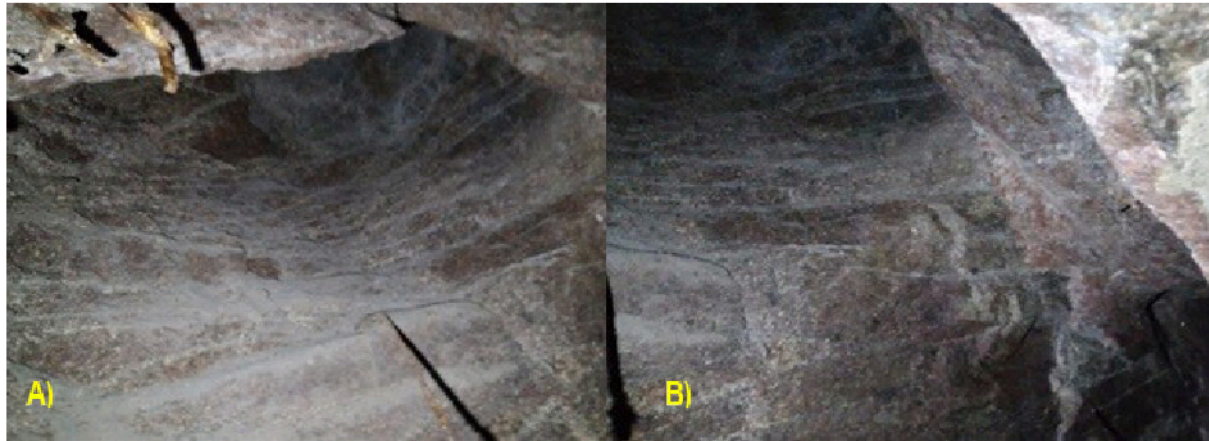
**Figura 6.3-1. A)** Situação em 12/01/21 mostrando a capela do trecho 240m. **B)** Outra vista do mesmo trecho, com alguns elementos fixadores expostos, e mostrando a composição pegmatítica com acentuada alteração dos minerais originais para argilas cauliniticas.

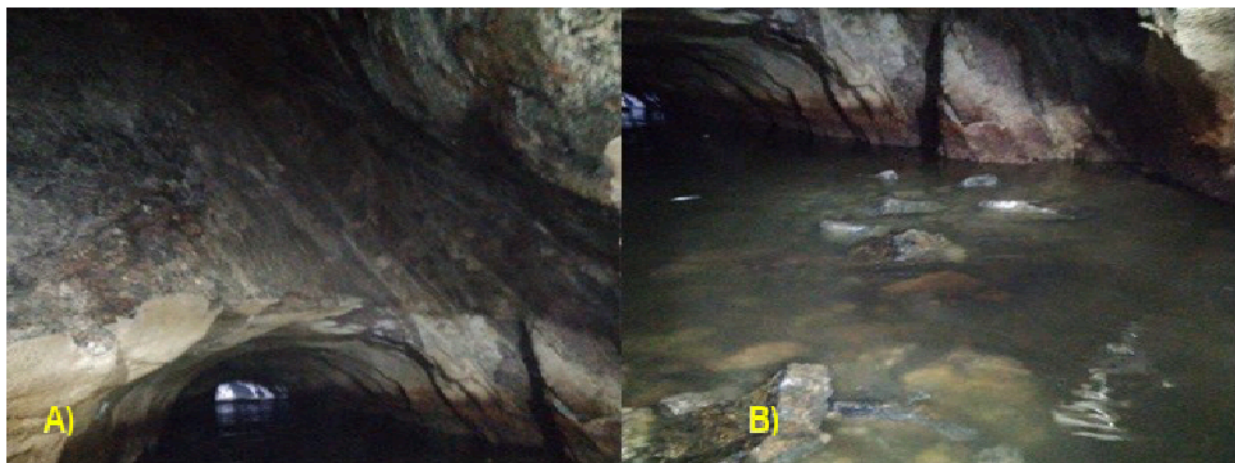
O trecho do colapso de 110m, após as quedas constatadas em 11 de janeiro de 2021, apontou um aumento expressivo da cavidade do colapso (capela), o mecanismo de ruptura permaneceu o mesmo apontado anteriormente, com a ruptura sendo limitada entre as descontinuidades da foliação, do lado sul relacionado à presença de dique de rocha metabásica, concordante com a foliação, e para o lado norte corpo de rocha pegmatítica, cuja alteração dos megacristais de feldspato para argilas cauliniticas causam fraqueza da rocha. Assim, o aumento da cavidade continuou limitado pelas estruturas das rochas (mantendo as dimensões na direção perpendicular à foliação), e esse aumento ocorreu nas periferias do plano, para cima e para as paredes laterais nas direções paralelas à foliação, assumindo de maneira nítida uma forma tabular (**Figura 6.3-2**). Notavelmente, como diferença entre as vistorias de outubro de 2020 e da atual, destaca-se a intensa percolação de água subterrânea pelo trecho em capela.

**Figura 6.3-2. A)** Situação em 12/01/21 mostrando a capela do trecho 110m, mostrando os limites da parede sul da capela, parecidos com os da vistoria anterior. **B)** Outra vista do mesmo trecho, com enfoque na parede oeste, e mostrando o aumento da cavidade, embora limitado entre os planos de foliação com a mesma dimensão na direção perpendicular à foliação, e aumento nas direções paralelas à foliação.

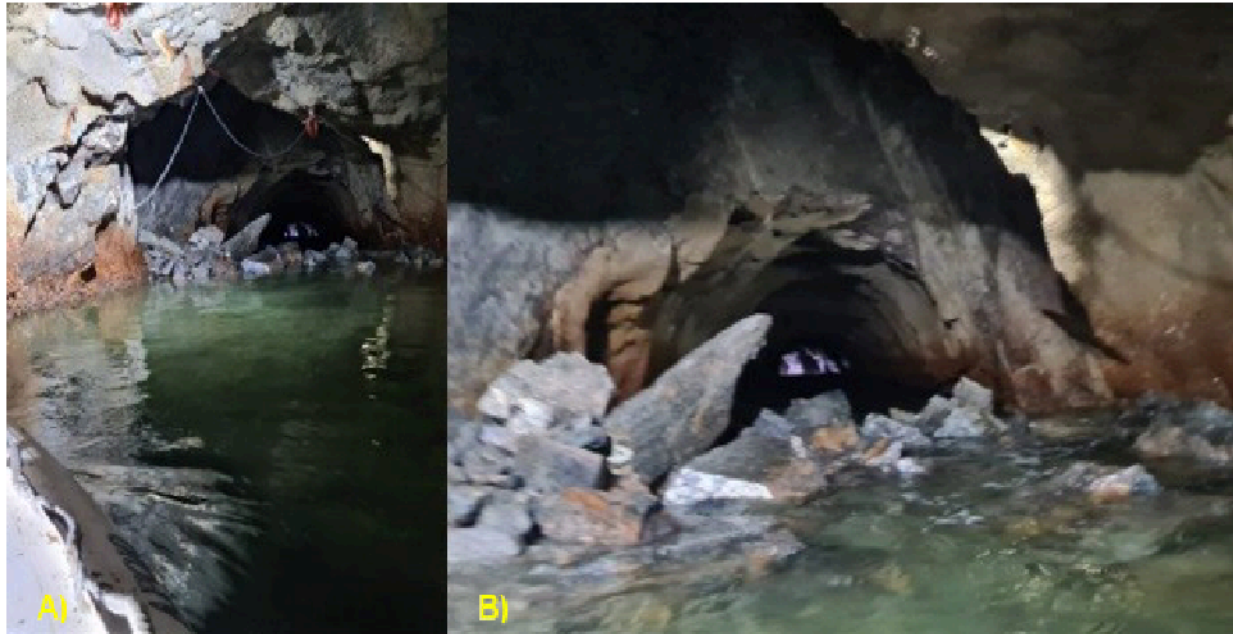
do teto, e no dia 13 de janeiro, um volume expressivo de rocha foi observado (**Figura 6.3-3**), e desta maneira todas as atividades nas proximidades da capela dos 110m foram suspensas, e os levantamentos das dimensões da capela foram realizados de forma expedita, a base de trena à laser. E o posicionamento das capelas, assim como o levantamento do eixo do túnel, seguiu com uso de levantamentos a partir do desemboque do túnel, e um rígido controle de trena e bússola.

**Figura 6.3-3. A)** Situação em 13/01/21 mostrando a capela do trecho 110m, mostrando acentuada queda de blocos, quando comprado a situação do dia anterior (**Figura 6.3-2**). **B)** Outra vista do mesmo trecho.

Após a verificação de queda de blocos mais acentuada durante a visita do dia 12 de janeiro, foram suspensas as atividades de desmonte e transporte de rocha, e apenas as atividades de topografia puderam ter continuidade, contudo as quedas de blocos continuaram a ocorrer

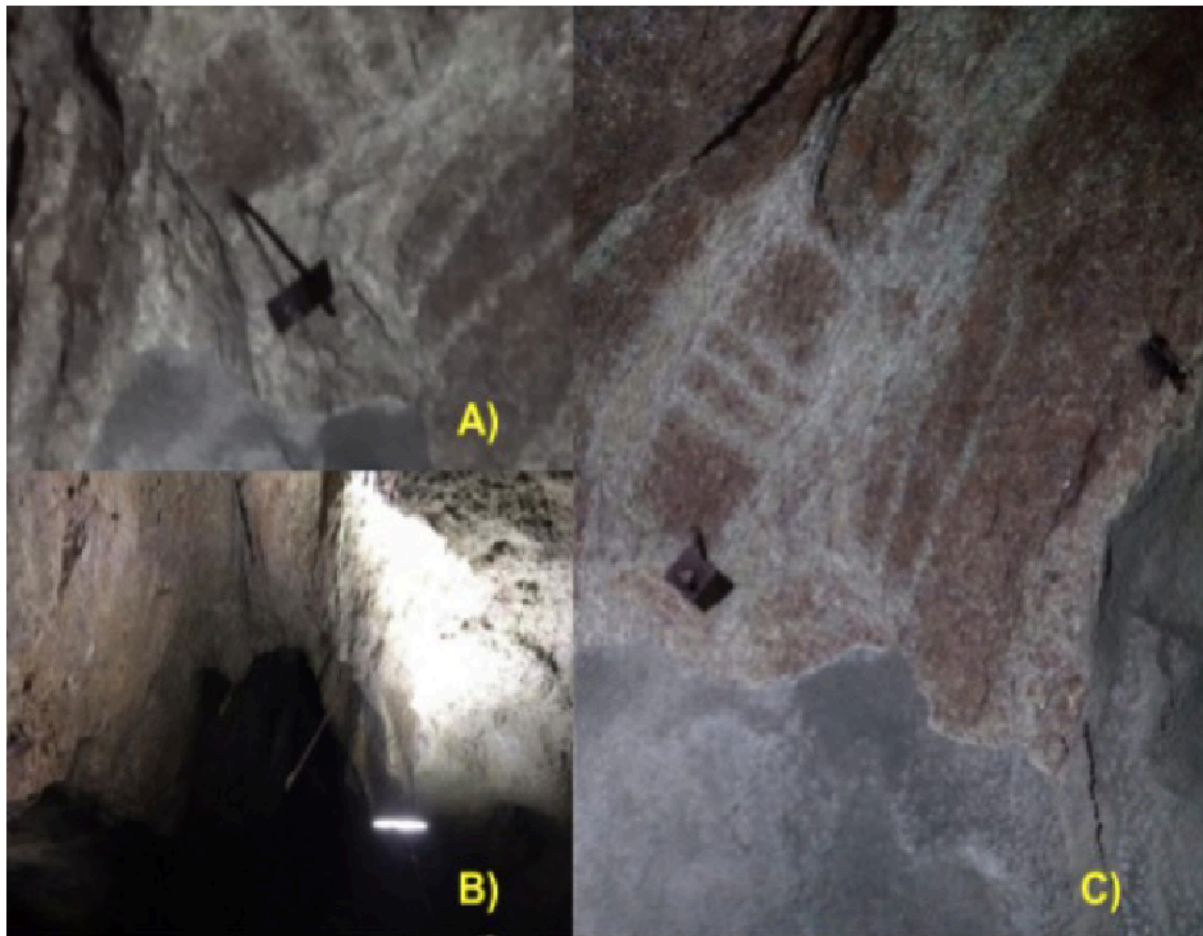
Durante as vistorias no túnel, notou-se que os tirantes e/ou chumbadores estavam instalados nos principais pontos de ruptura, em destaque no colapso de 110m da entrada do

mar, contudo a cabeça do tirante/chumbador apresenta medidas inferiores a um quadrado de 30x30cm (**Figura 6.4-1**), e ao longo do túnel por diversas vezes notou-se a presença desses elementos e as rochas ao redor completamente cominuídas, deixando sem função de pro tensão/fixação e assim sem exercer as funções de contenção. Em geral duas causas são as mais comuns para tal fenômeno, o torque excessivo, acima da capacidade de compressão de uma rocha alterada, ou pela falta da calda de cimento, esta captou águas subterrânea e acentuou a alteração das rochas gnáissicas facoidais, e estas "esfarelaram" na cabeça do tirante. Também foi possível observar que todas as hastes metálicas cravadas na rocha não contavam com a calda de cimento para proteção a corrosão, e ainda para impedir o fluxo de água subterrânea pela haste (**Figura 6.4-2**).

**Figura 6.4-1. A)** Observação de um elemento fixador, com hastes completamente corroídas por corrosão, e destaque para a pequena dimensão da cabeça. **B)** Vista de trecho com ruptura, e elementos de fixação expostos. **C)** Trecho de ruptura do respiro, mostrando espessura do concreto menor que 1cm, pequena dimensão da cabeça do elemento de fixação, e a constituição do maciço no trecho colapsado, que corresponde a uma rocha alterada mole, que não apresenta suporte para torque do elemento de fixação com a dimensão da cabeça e espessura delgada de concreto projetado, sem as fibras metálicas.

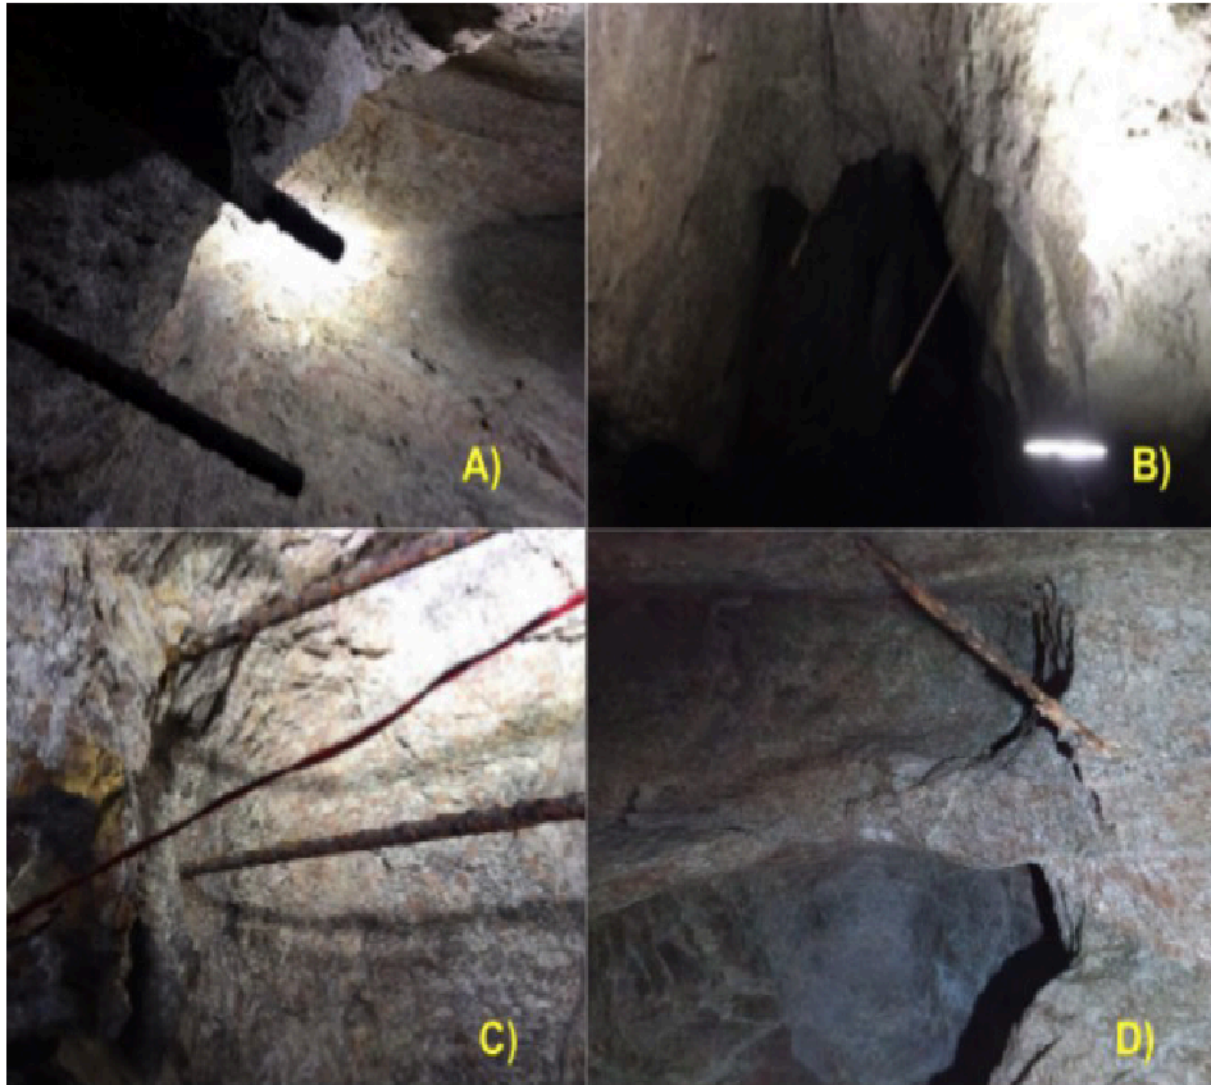
**Figura 6.4-2.** Observação de diversos trechos do túnel com elemento fixador, com hastes completamente danificadas por corrosão, e destaque para a pequena dimensão da cabeça.

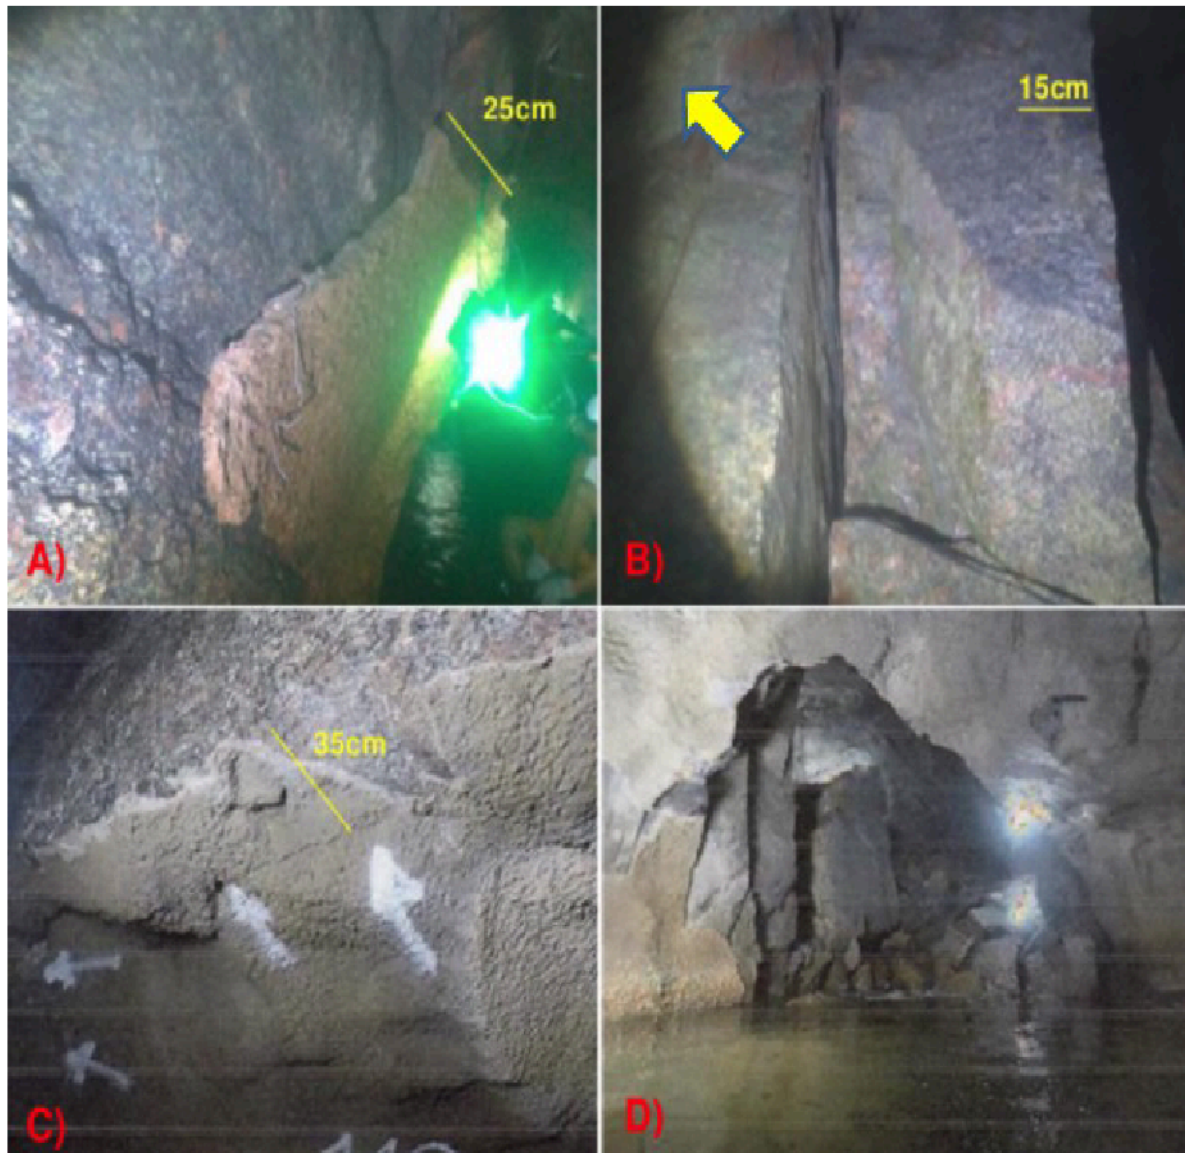
Quanto ao concreto projetado, o memorial descritivo consultado especificava a espessura de 6cm do concreto apenas nos 12m iniciais dos emboques (respiro, entrada da lagoa, e do desemboque no costão rochoso), e aparentemente também se refere às áreas de diques e falhas diagnosticados no estudo geológico, e ainda consta no memorial descritivo que deveria ter sido aplicado fibras metálicas no concreto.

As inspeções no túnel indicaram que o concreto projetado apresenta uma distribuição geral de espessura menor que 1cm, mesmo nas regiões próximas aos emboques, de falhas e diques, a presença de fibras metálicas também não é constante. Contudo cabe ressaltar que na área de ruptura dos 110m, foi observado ao menos uma placa de espessura centimétrica (**Figura 6.4-3-A**), mas que não atingiu os 6cm especificados, segundo os funcionários da obra, foi observado fibras metálicas nos escombros, mas não é uniforme, e sim apenas localizado. Ainda na área de ruptura, ao menos outras 3 fotos mostram que não havia espessura de 6cm em toda a extensão da área que sofreu ruptura (**Figura 6.4-3- B, C e D**).

**Figura 6.4-3.** Observações sobre o concreto projetado: A) Trecho da capela de 110m de concreto com fibra metálica, de espessura ainda assim inferior a 5cm; B) Transição de concreto projetado na parede do túnel no trecho de 110m, mostrando uma espessura mínima do concreto; C) e D) Trecho do limite da capela, para sul e a apresentação da camada de espessura mínima possível de concreto jateado, em desacordo com o memorial descritivo.

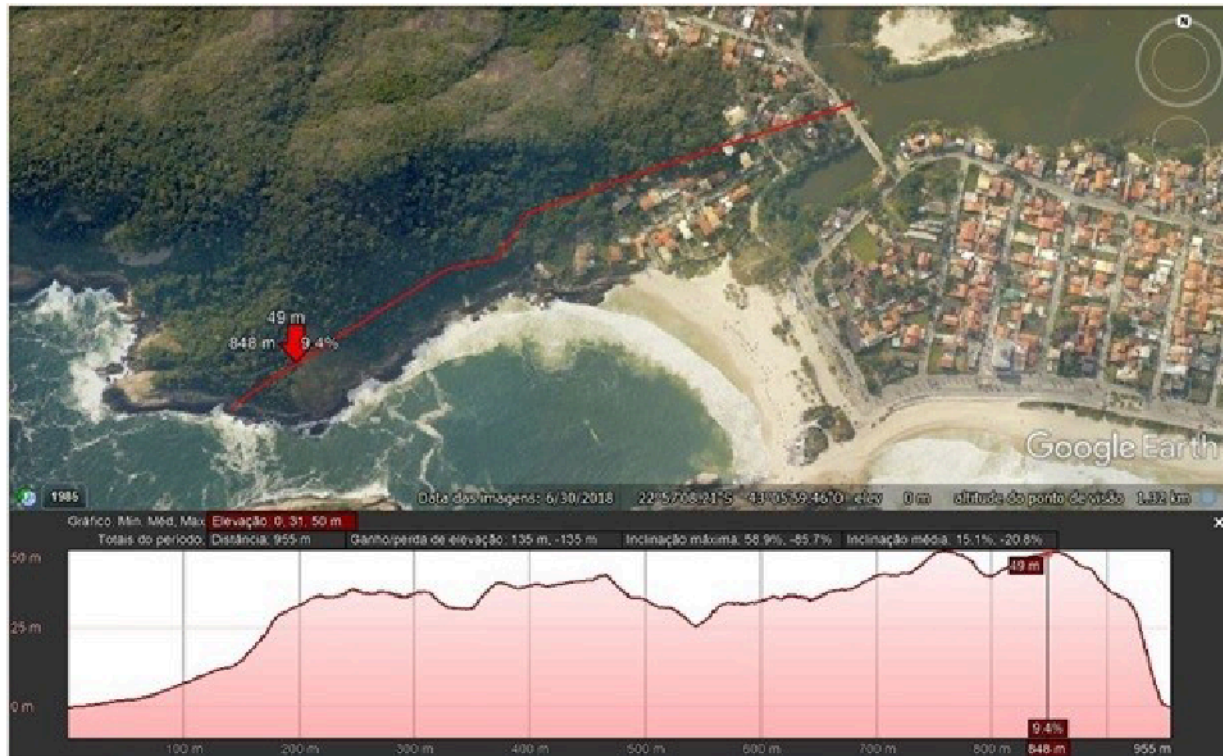
**Figura 6.6-1.** As built da reconstituição do traçado do eixo do túnel, a “passo e bússola”.

A partir dessa aproximação pode se constatar que no trecho 110m, onde ocorreu a maior ruptura, mesmo com uma capela de 10m de altura, somado aos 4,5m de altura do túnel, ainda assim ao menos 30m de rocha ainda está sobre o trecho, de maneira que não deve ser esperado uma conexão com a superfície, em trecho de alto declive e de espessa cobertura vegetal.

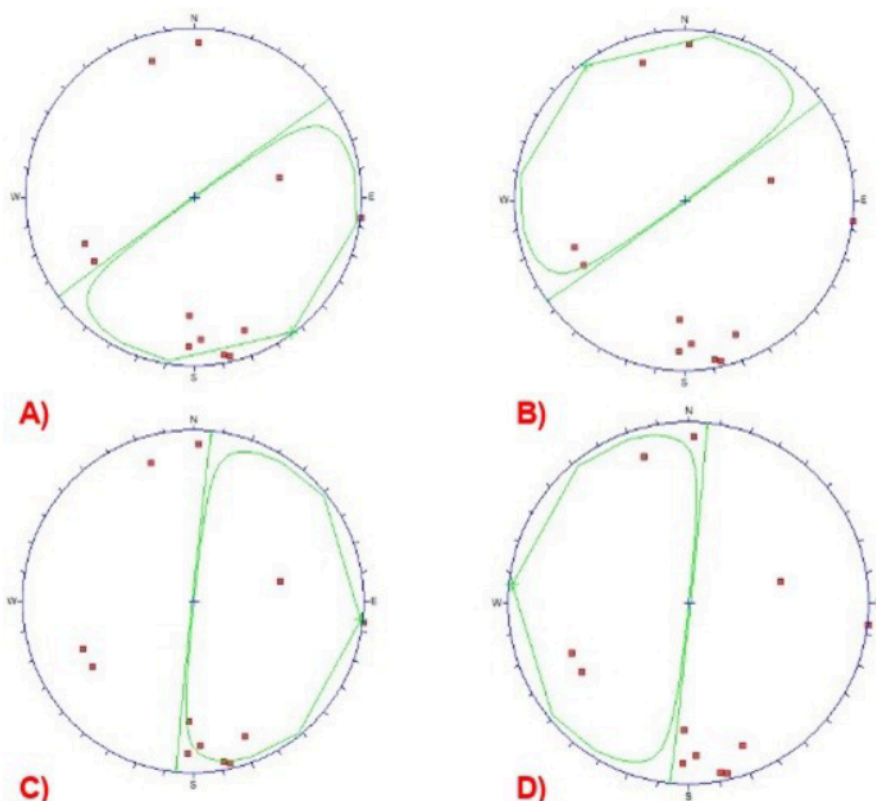
Figura 6.7-2. Estereograma das famílias de estruturas e descontinuidades e as janelas de opções de rupturas pelas descontinuidades. As direções de parede são: A) plano 144/89; B) 324/89; C) 096/89; e D) 276/89.

A partir da constatação de que as possibilidades de ruptura nas paredes ocorrem em cunhas, como verificado na **Figura 6.7-2**, decidiu-se analisar o mecanismo de ruptura, por meio do software UnWedge, com os eixos dos túneis segundo N54 e N005, e seção de túnel 5m de largura, 4,5m de altura e raio superior da abóbada de 2,5m. Os resultados estão apresentados nas **Figuras 6.7-3** e **6.7-4**, e nota-se que nas simulações a diferença dos eixos acabou não alterando as configurações das cunhas que podem ser formadas, contudo é importante destacar que o colapso de 110m, a simulação apresenta a causa plausível de formação de cunha, entre o dique metabásicas, paralelo a foliação com as juntas observadas, e após iniciado as rupturas a progressão ocorreu até um veio pegmatítico caulinizado paralelo a foliação, que limitou o lado nordeste da capela.

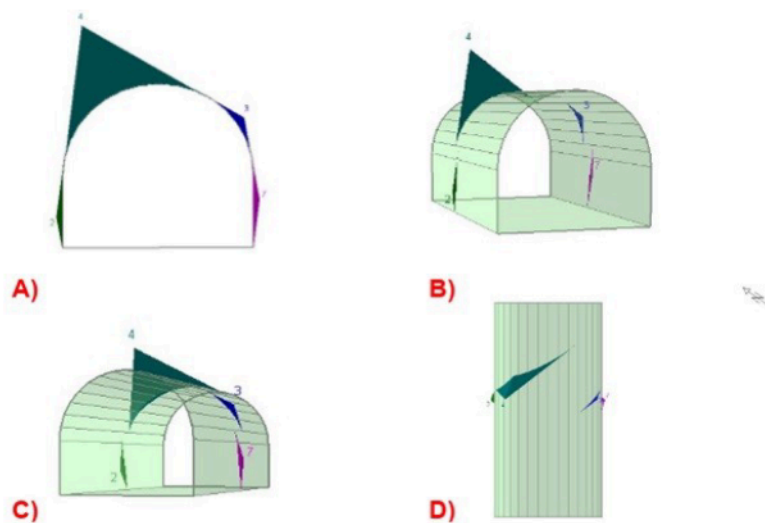
**Figura 6.7-3.** Eixo N054 - Capelas do trecho de túnel representando os 110m, saídas da simulação das cunhas de discontinuidades (foliação e juntas), para a seção do túnel. As visadas das saídas são: A) longitudinal ao eixo do túnel; B) Perspectivas vistas de nordeste; C) Perspectivas vistas de noroeste; D) Vista de cima, como planta.

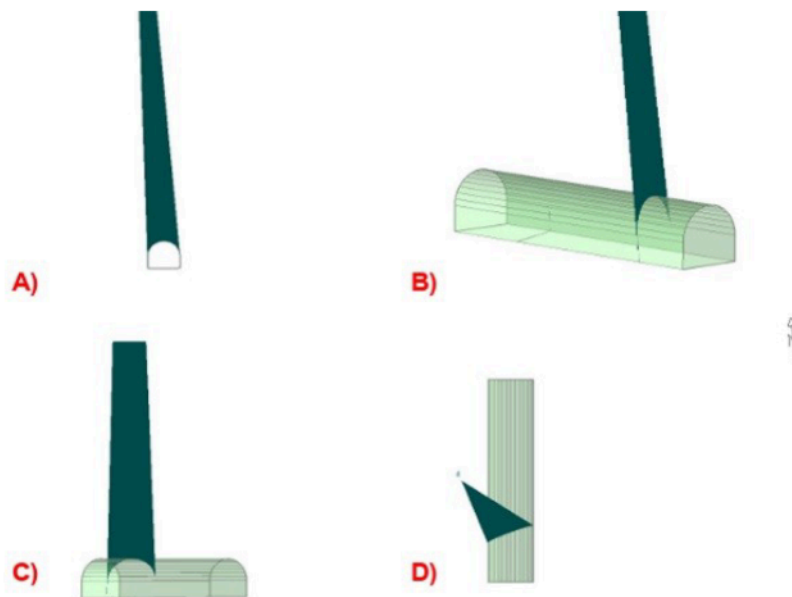
**Figura 6.7-4.** Eixo N005 - Trecho de ruptura do respiro do túnel. Saídas da simulação das cunhas de discontinuidades (foliação e juntas), para a seção do túnel. As visadas das saídas são: A) longitudinal ao eixo do túnel; B) Perspectivas vistas de nordeste; C) Perspectivas vistas de noroeste; D) Vista de cima, como planta.

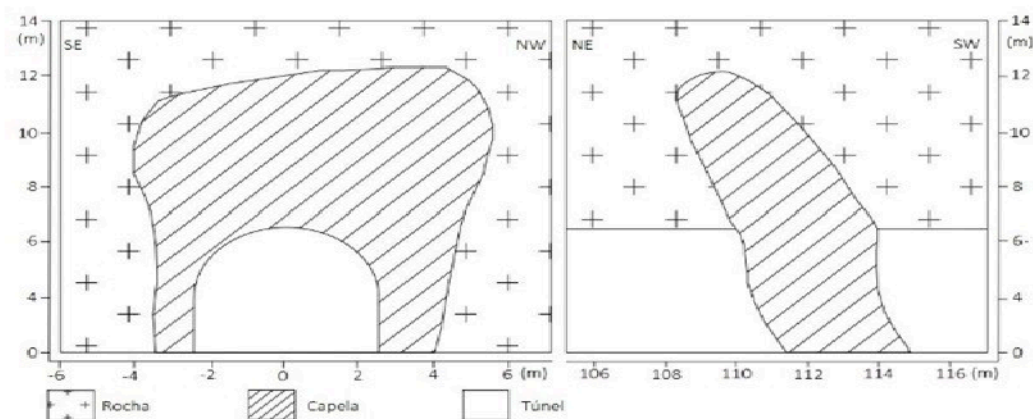
Figura 6.8-1. Seção mostrando a cavidade da capela dos 110m.

As dimensões obtidas com intuito de estimativas das quantidades de elementos de estabilização, apresentam área frontal de 65,31m<sup>2</sup>, cuja correção da atitude oblíqua do túnel em relação à estrutura que condiciona a capela, indica área real de 123m<sup>2</sup>, com perímetro total corrigido de 53m, contra uma seção de túnel com área 20,18m<sup>2</sup> e perímetro de 11,9m. As medidas de perfil, para completar o tratamento medido na projeção transversal, foi de 33m<sup>2</sup> e espessura média acima do teto do túnel de 2,9m, e espessura média na parede de 3,4m. Assim, na capela dos 110m a área total para tratamento é de cerca de 405m<sup>2</sup>, distribuídos de forma tabular, e a área de uma face no trecho acima do teto, fica em aproximadamente 100m<sup>2</sup>, como referência para distribuir elementos de fixação.
