VISITA TÉCNICA

SISTEMA CONTRA INCÊNDIO E PÂNICO DO CAMINHO NIEMEYER

Foi realizada uma Visita Técnica nos dias 21, 22, 23, e 26 de maio de 2024 no Caminho Niemeyer localizado na Rua Jornalista Coelho Neto s/n, Centro, Niterói para atender a solicitação feita através da Presidência do Espaço.

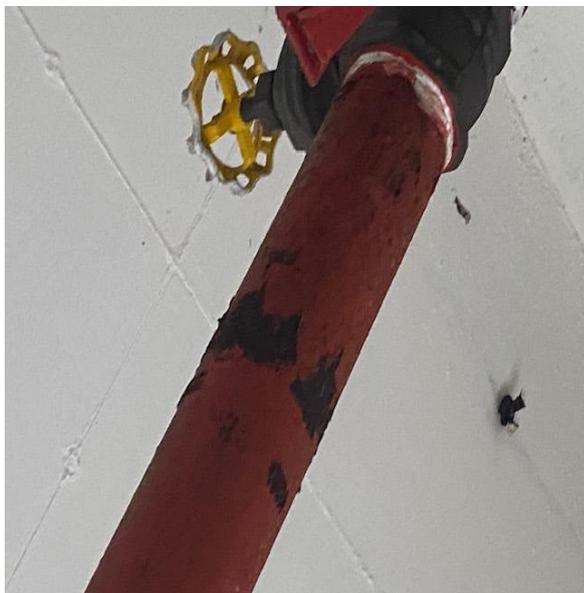
- 1- Foi verificado problemas com grau de oxidação havendo desgastes com perdas de espessura na tubulação aparente, tais problemas ocasionados pela falta de manutenção adequada quanto ao tratamento da superfície e procedimento de pintura adequado. Foi visto problemas em Flangers e estojos ocasionando a falta de vedação em alguns pontos e problemas na pressurização da linha e também trechos da linha interrompidos.

Problemas de oxidação

Logo, será necessário a substituição dos detectores de fumaça, alarmes visuais, iluminação de emergência, sinalização, fornecimento de novas mangueiras e substituição de mangueiras vencidas, remanejamento de hidrantes e tubulação, troca de tubulações danificadas, pintura e recuperação das superfícies pintadas inadequadamente, fornecimento de hidrantes, substituição de bombas e conectores, troca de flangers e juntas de vedação, troca de estojos dos flangers, troca da parte elétrica dos sensores, adequação de quadros elétricos e central.

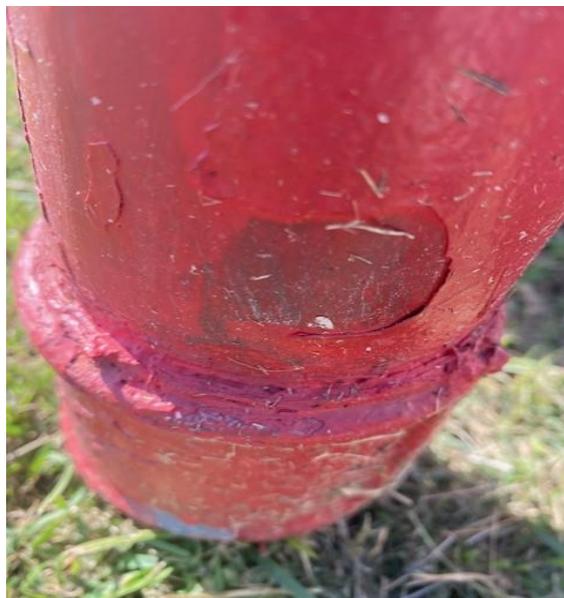
Procedimento de pintura inadequado

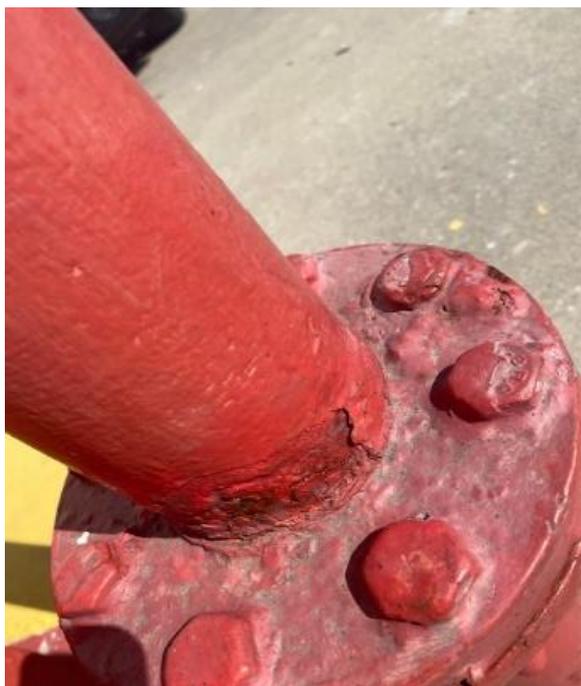
Perda de espessura da tubulação
e estojos com desgastes

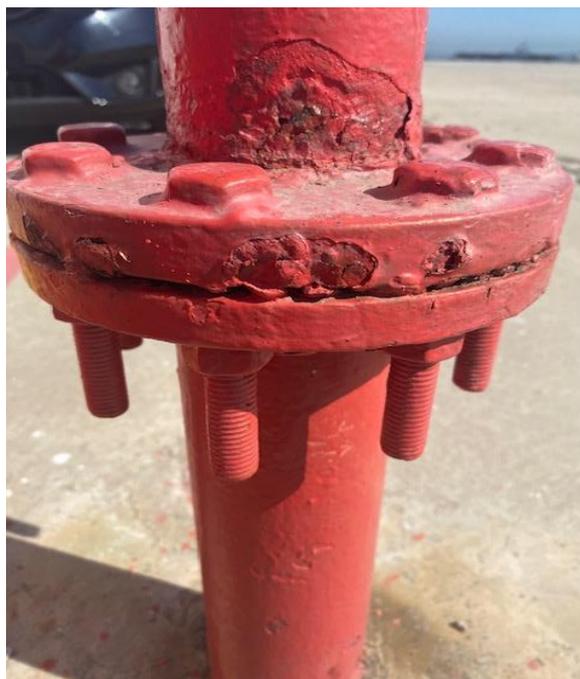
Flangers com desgastes e sem vedação adequada

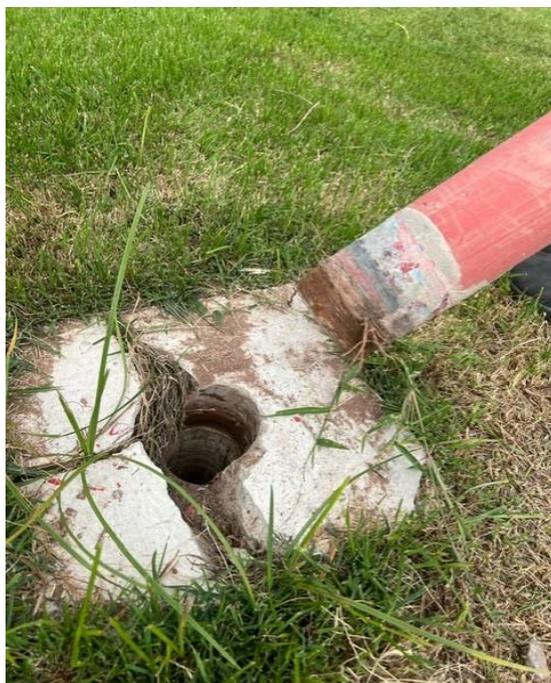
Linha Interrompida

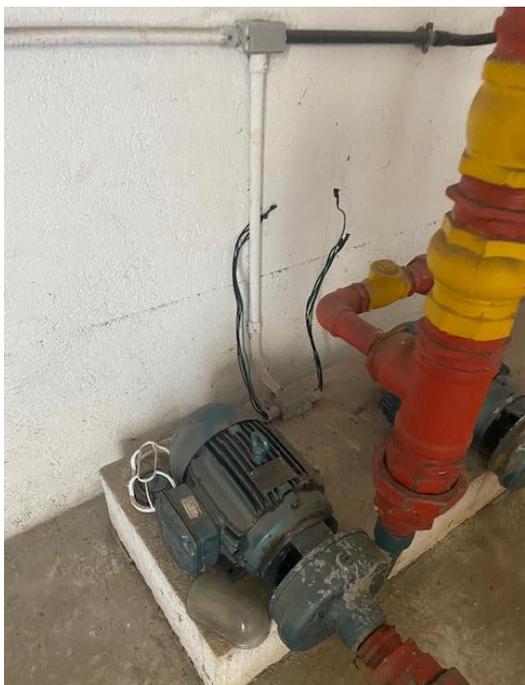
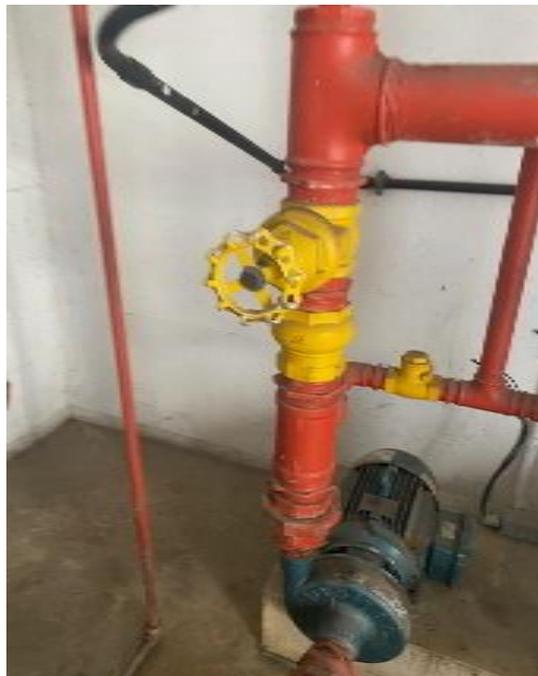
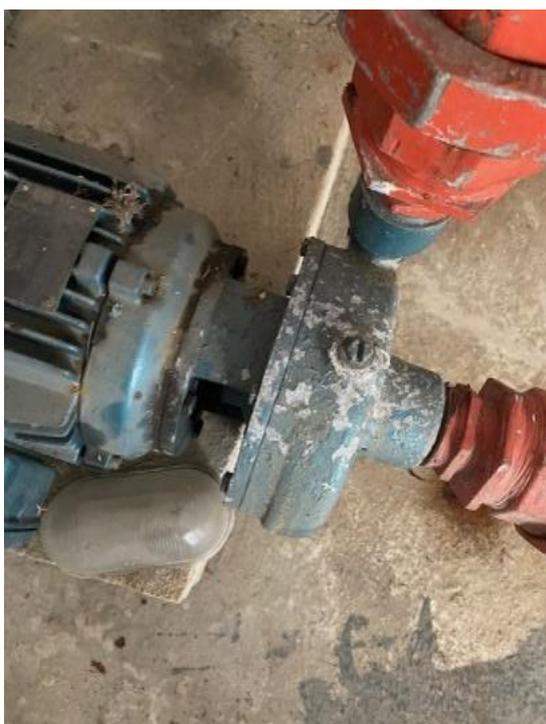
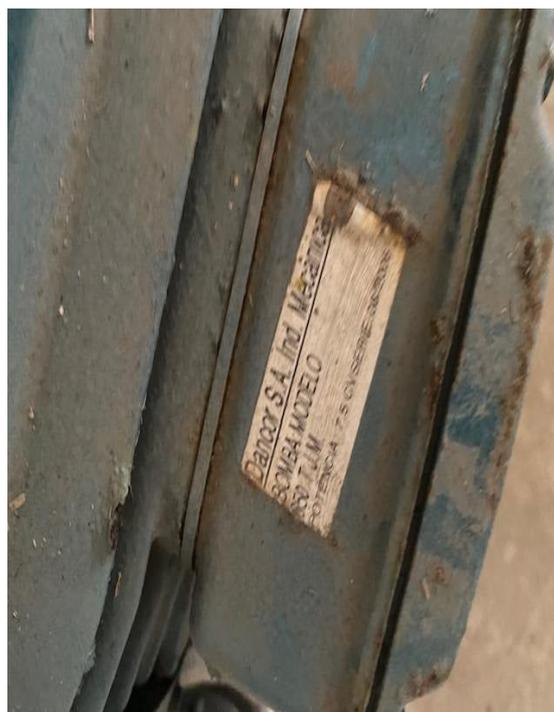
2- Foi verificado que as casas de bomba encontram se desativadas , com problemas elétricos necessitando a modernização . As bombas encontram em mal estado de conservação e sub dimensionadas .

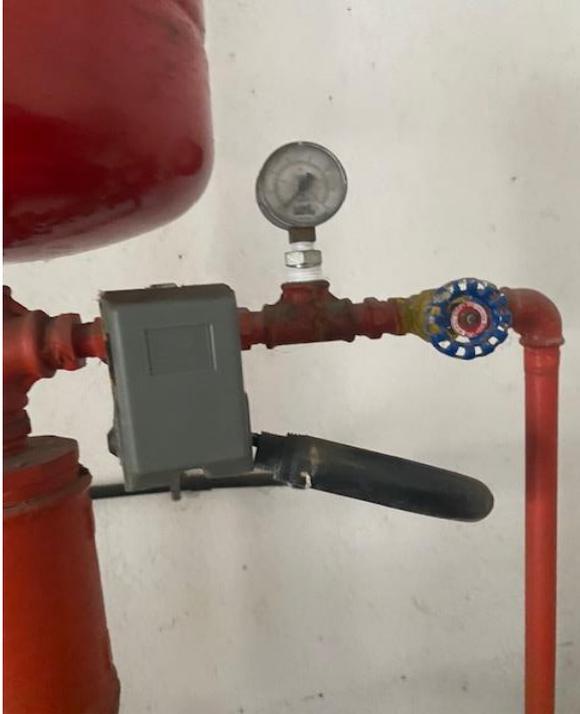
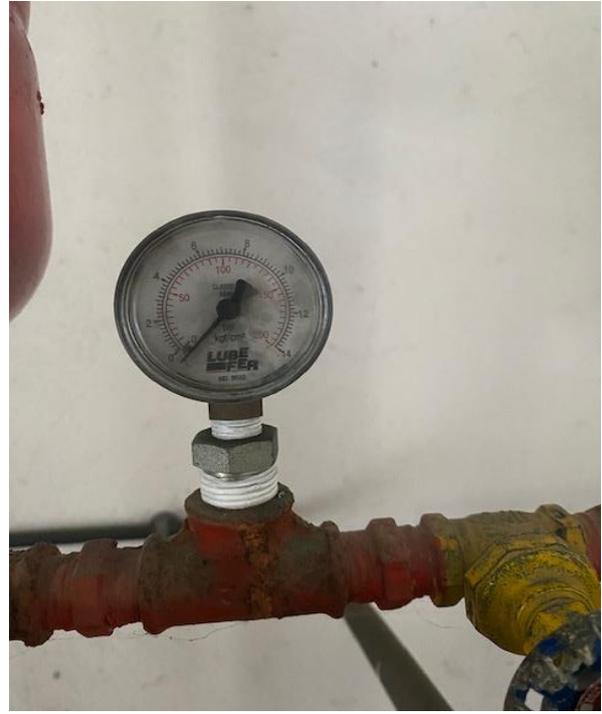
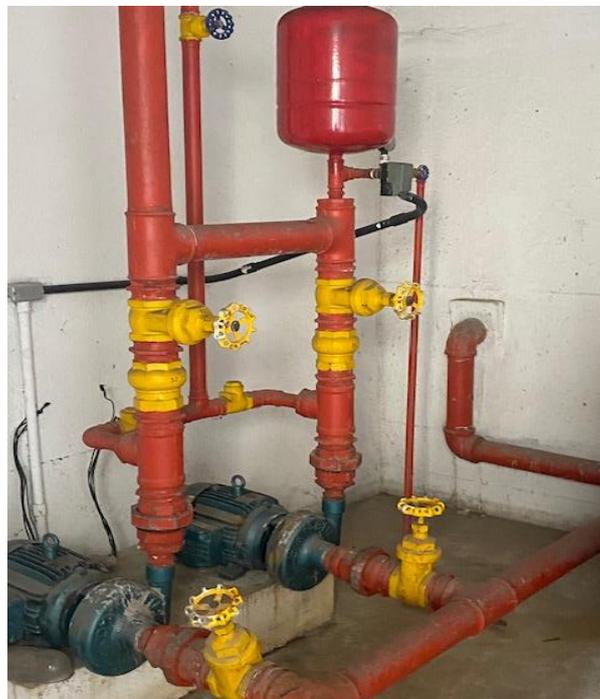
3- Sistema sem pressurização e manômetros danificados

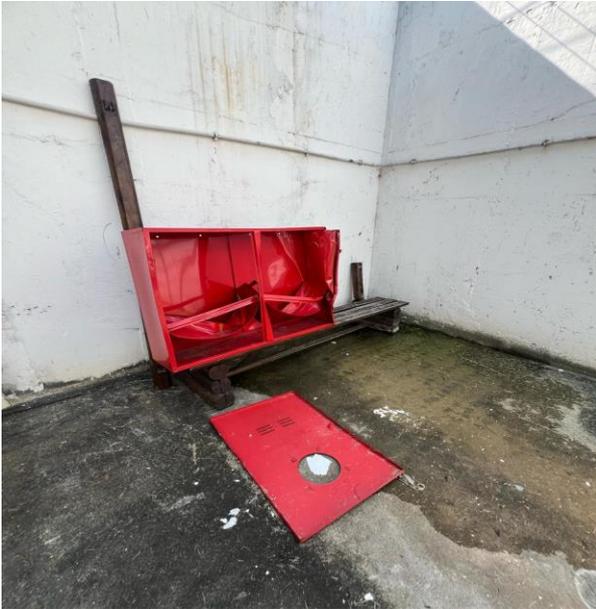
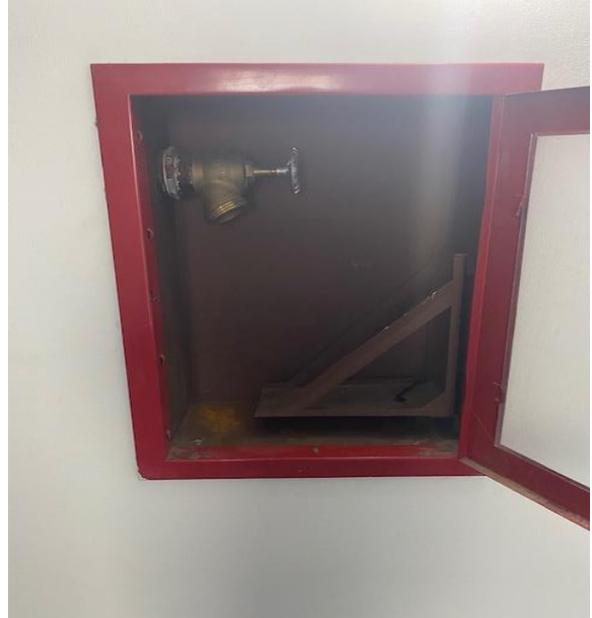
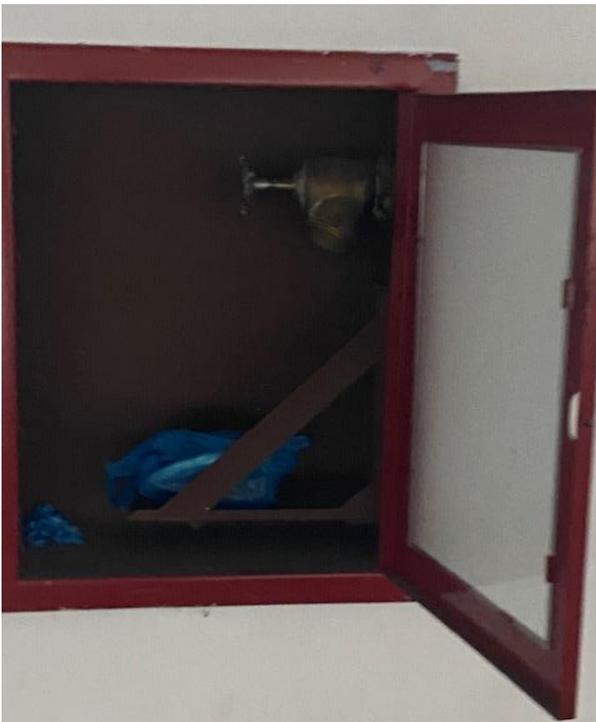
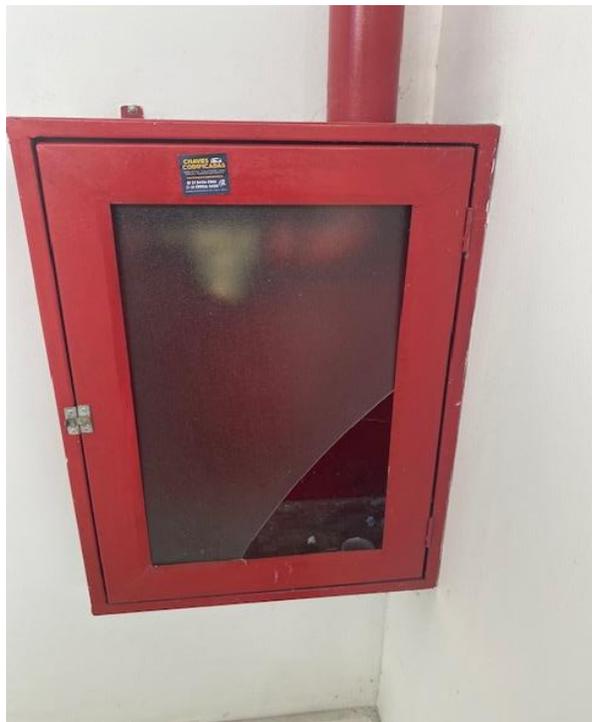
4- Ausência de mangueiras e caixas danificadas

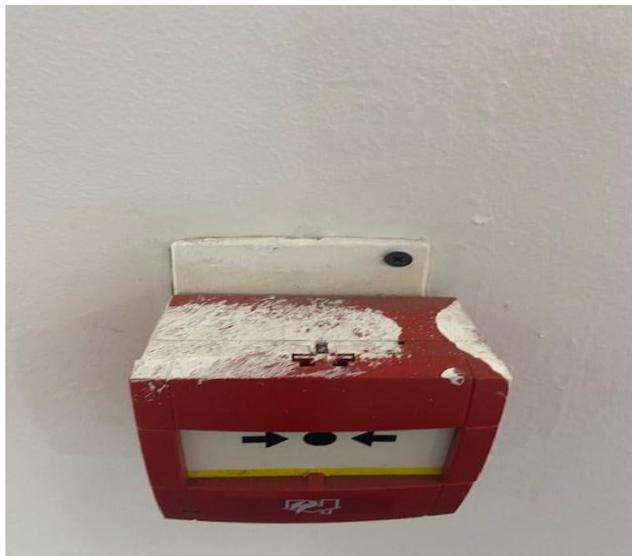
Alarme desativado

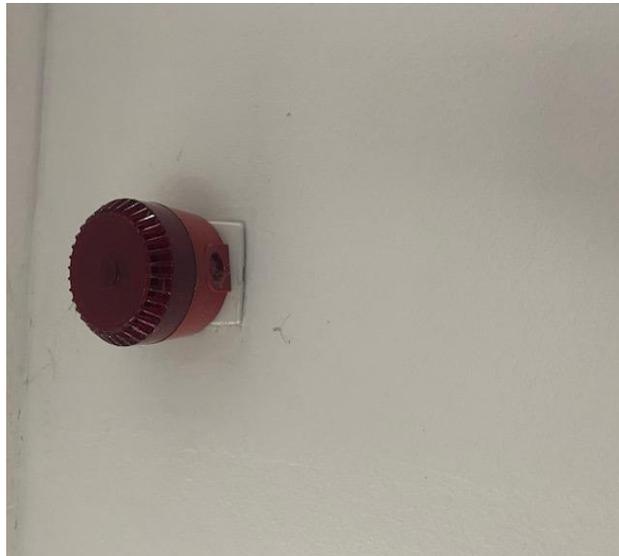
Alarme visual desativado

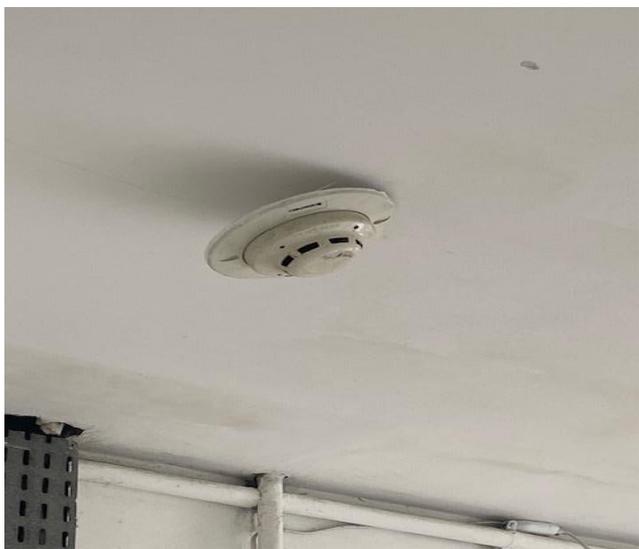
Detectores de fumaça danificados e desativados

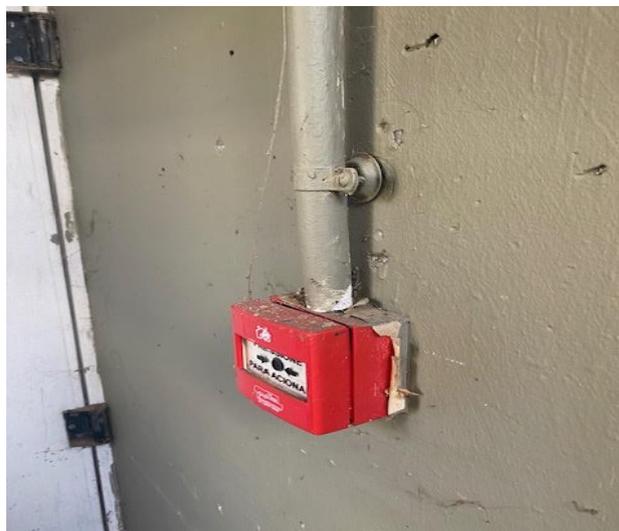
Alarme danificado

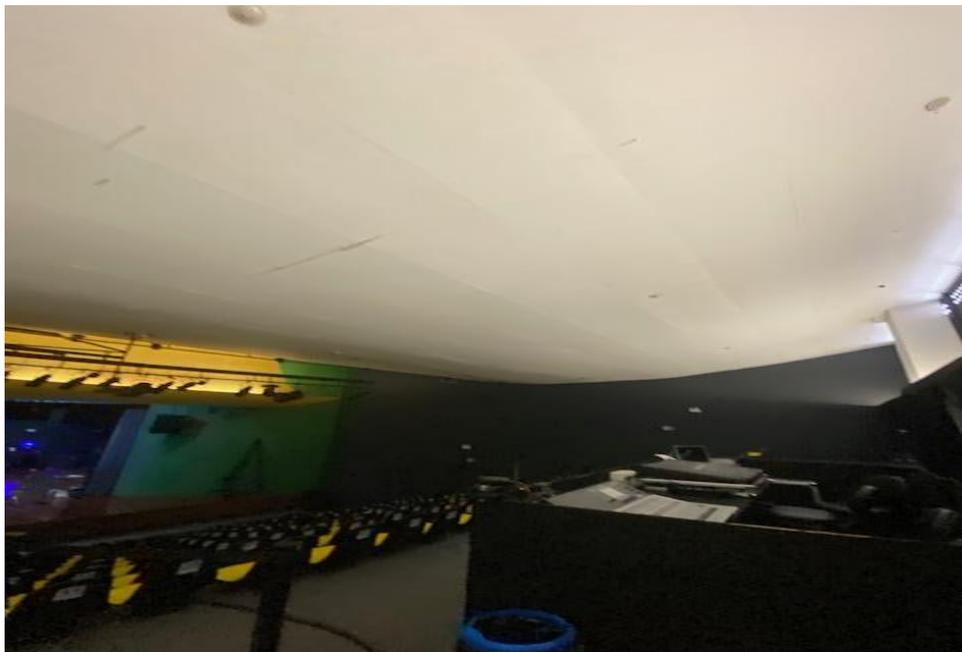
O detector de fumaça do teatro não é adequado devido as atividades com fumaça ocasionados pelos espetáculos no palco.

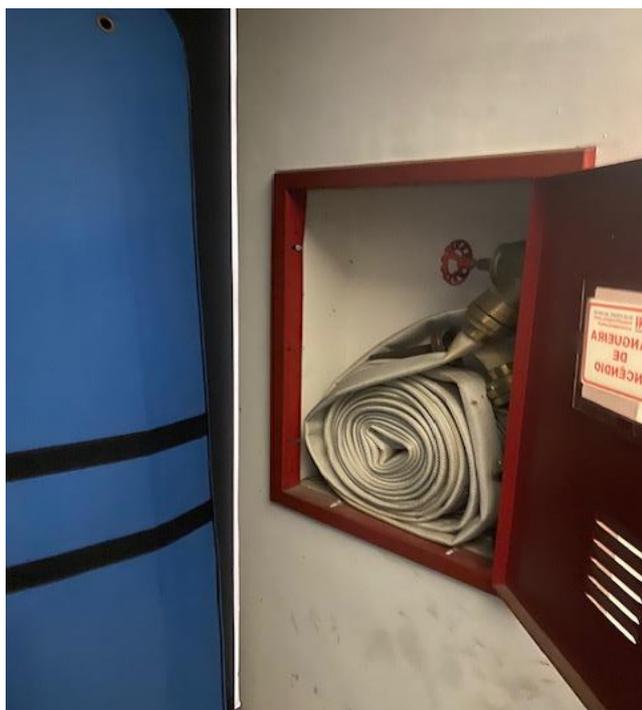
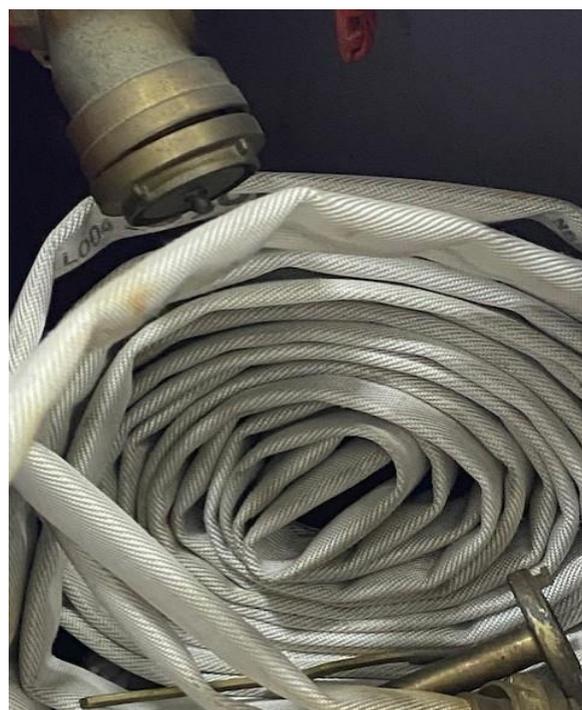
6- Mangueiras com manutenção vencida

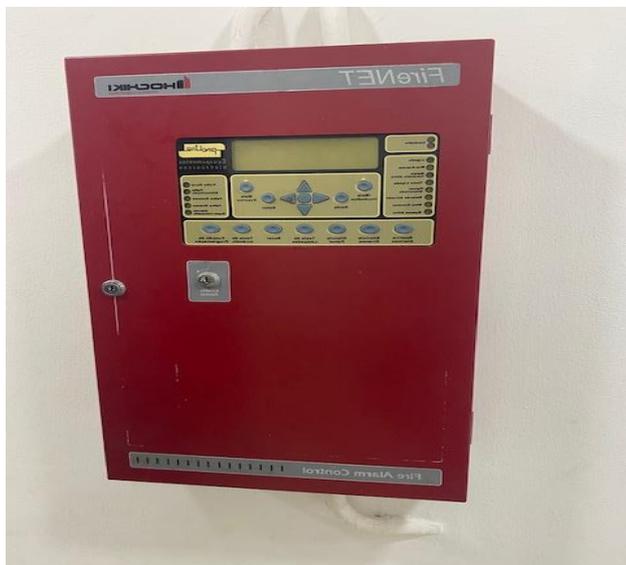
Sistema Inoperante

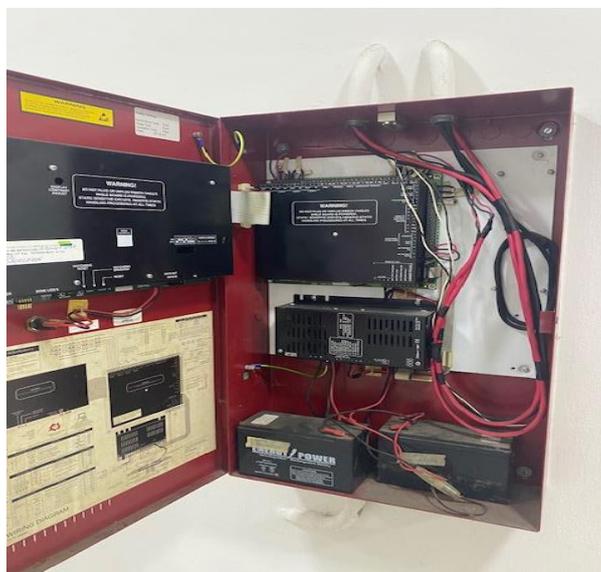
Sistema Inoperante

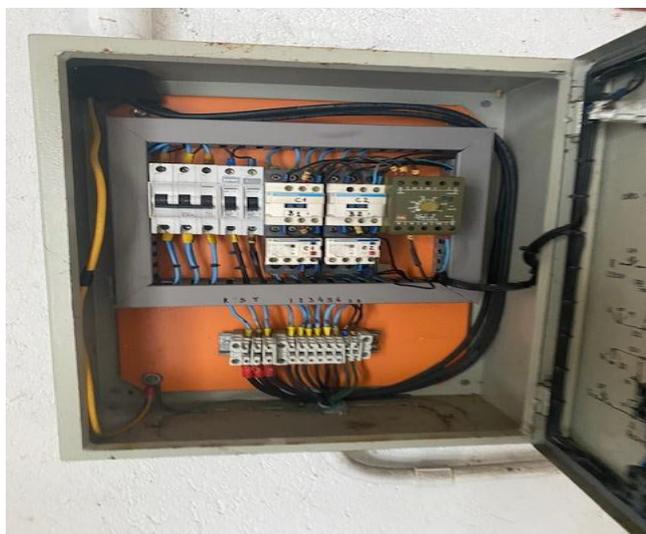
Sistema elétrico desligado

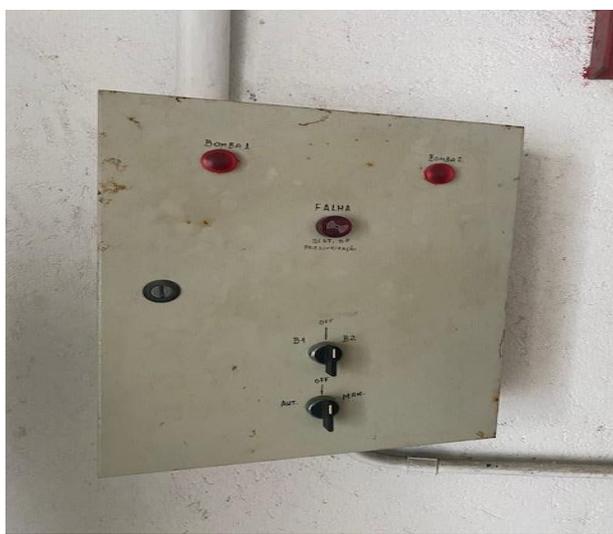
Sistema elétrico desligado

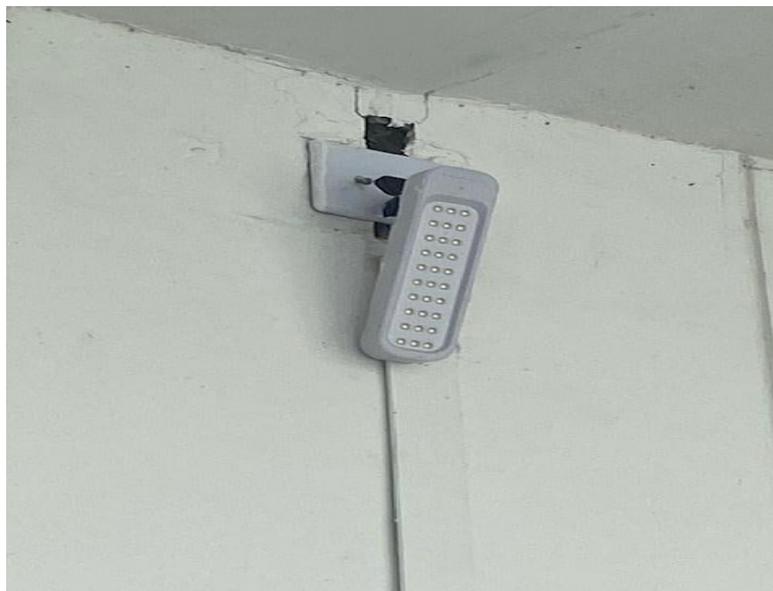
8- Sistema de iluminação danificado

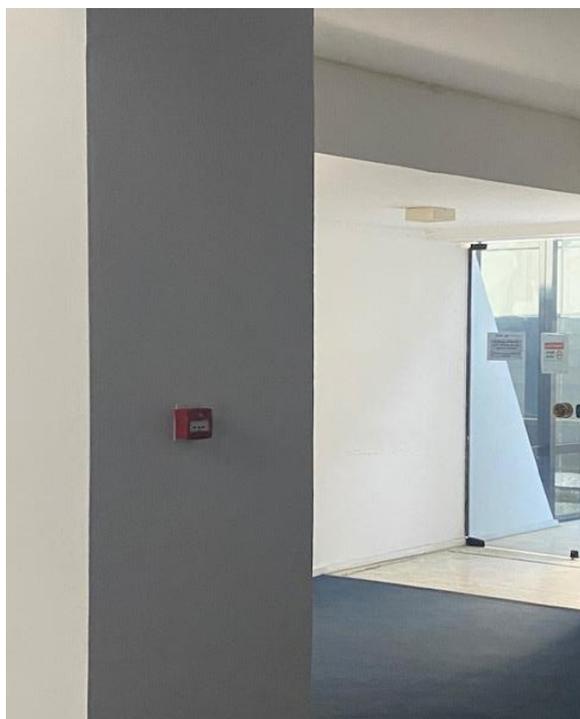
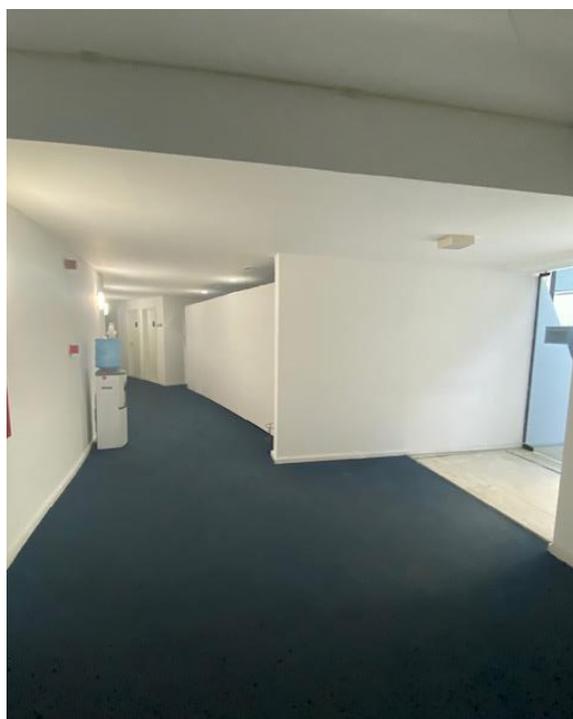
9- Falta de sinalização
