PARQUE SOLAR NO MORRO BOA VISTA

RELATÓRIO TÉCNICO 1

INTERPRETAÇÃO DAS INVESTIGAÇÕES GEOTÉCNICAS

RELATÓRIO TÉCNICO 2

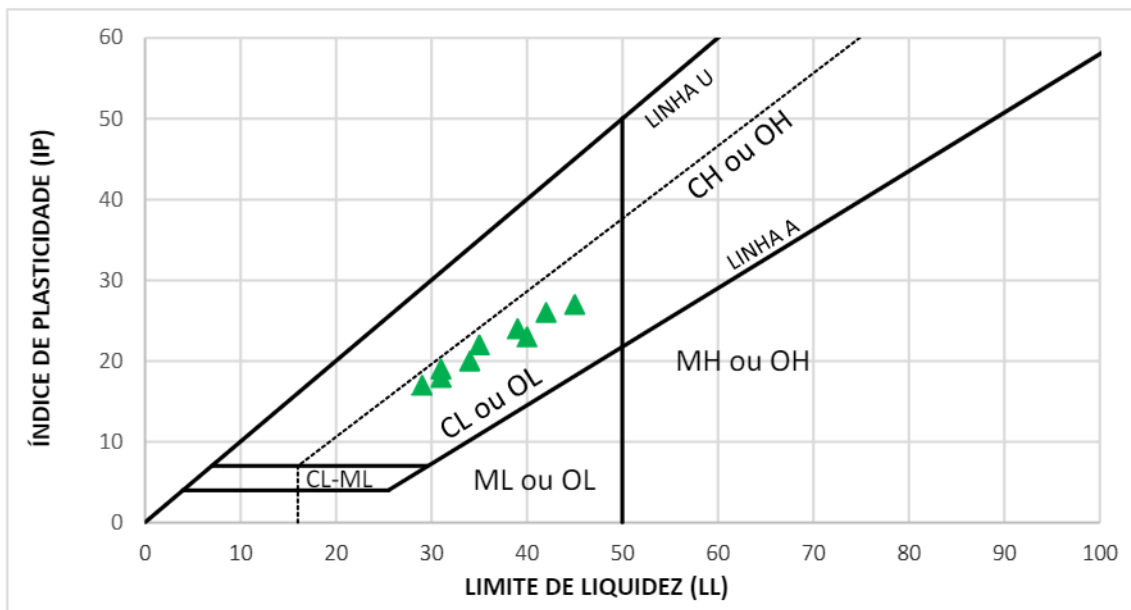
Figura 4 – Gráfico de classificação dos solos finos pelo Sistema Unificado.

Um resumo dos Índices de Consistência é apresentado na Tabela 1. E um gráfico de classificação de solos finos pelo Sistema Unificado indicando os pontos de ensaio é apresentado na Figura 4. Com base nos resultados dos ensaios, o solo amostrado pode ser classificado como argila de baixa plasticidade (CL).

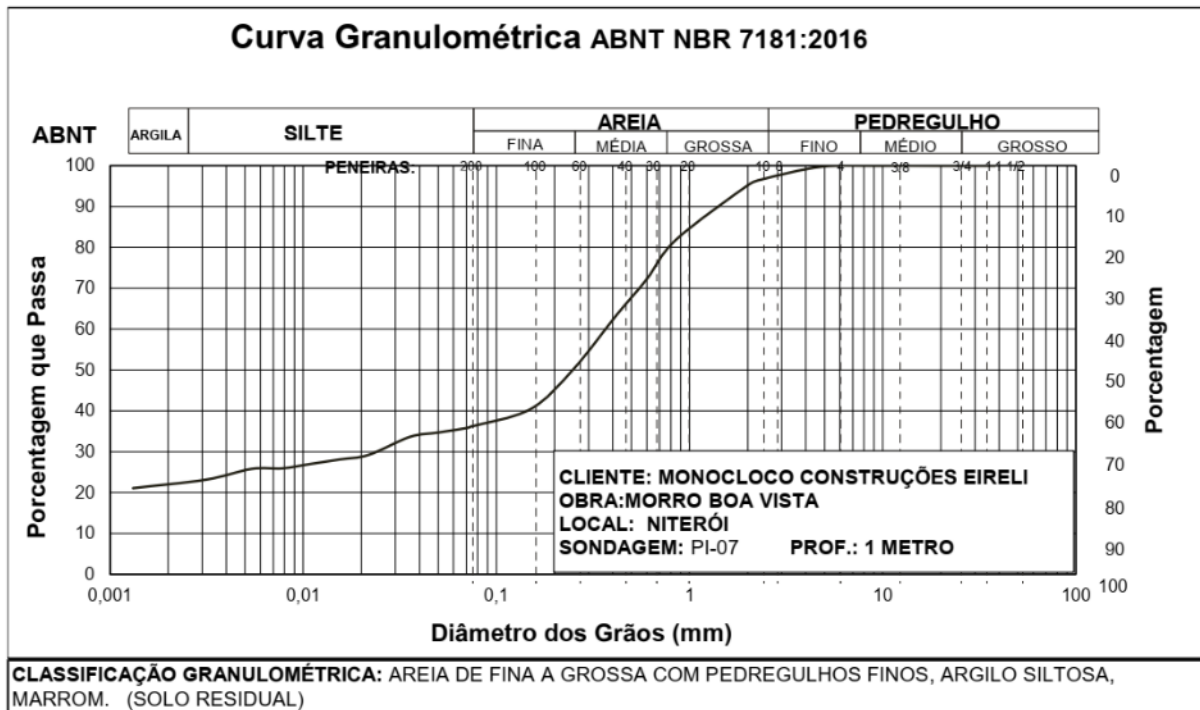
- Amostra PI-07

Composição Granulométrica (%) (Escala ABNT)					
Argila	Silte	Areia			Pedregulho
		Fina	Média	Grossa	
22	13	11	26	23	5

Os ensaios de caracterização fornecidos foram de granulometria (peneiramento e sedimentação) e Índices de Consistência (Limites de Atterberg). As curvas granulométricas são apresentadas no Anexo 1.

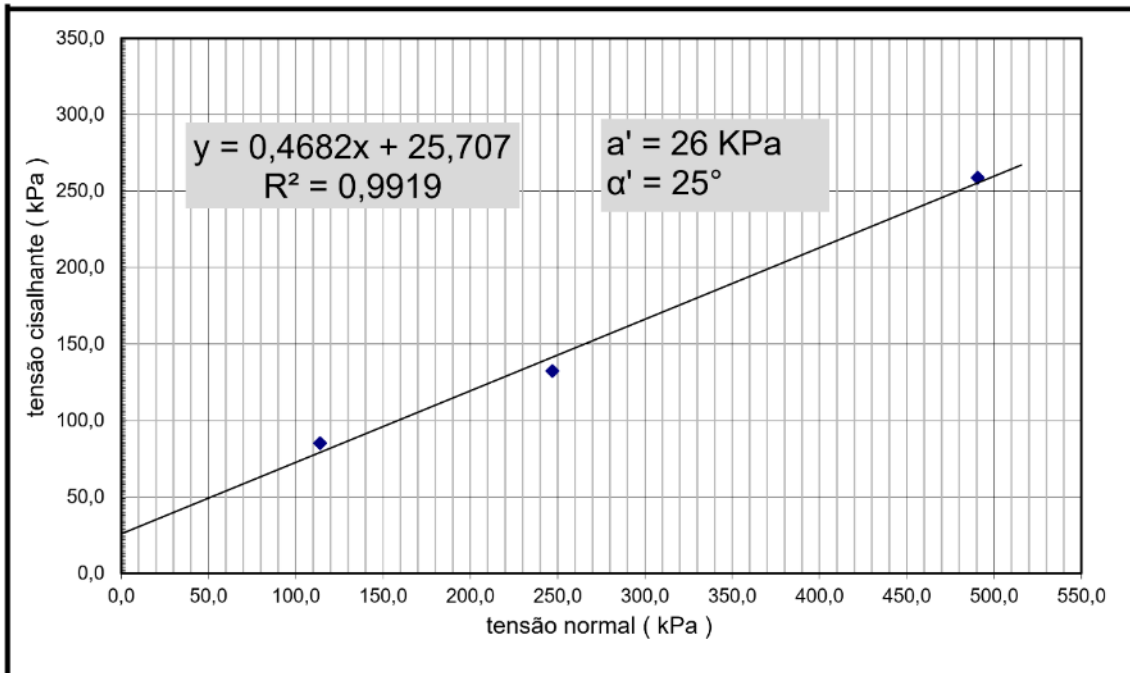
OBS: AMOSTRA TALHADA, RUPTURA DOS CPs, APÓS 24 hs DE IMBEBIÇÃO.

CLIENTE: MONOBLOCO CONSTRUÇÕES EIRELI	
	OBRA: MORRO BOA VISTA	
	LOCAL: NITERÓI-RJ	
	PROF: 1,00 METRO	
AMOSTRA: PI-02	VISTO:	APROV.:

Para cada amostragem, foram realizados ensaios a 3 tensões normais: 100 kPa, 200 kPa e 400 kPa. As envoltórias de resistência são apresentadas no Anexo 2. Um resumo dos parâmetros de resistência obtidos nos ensaios de cisalhamento direto consta da Tabela 2.

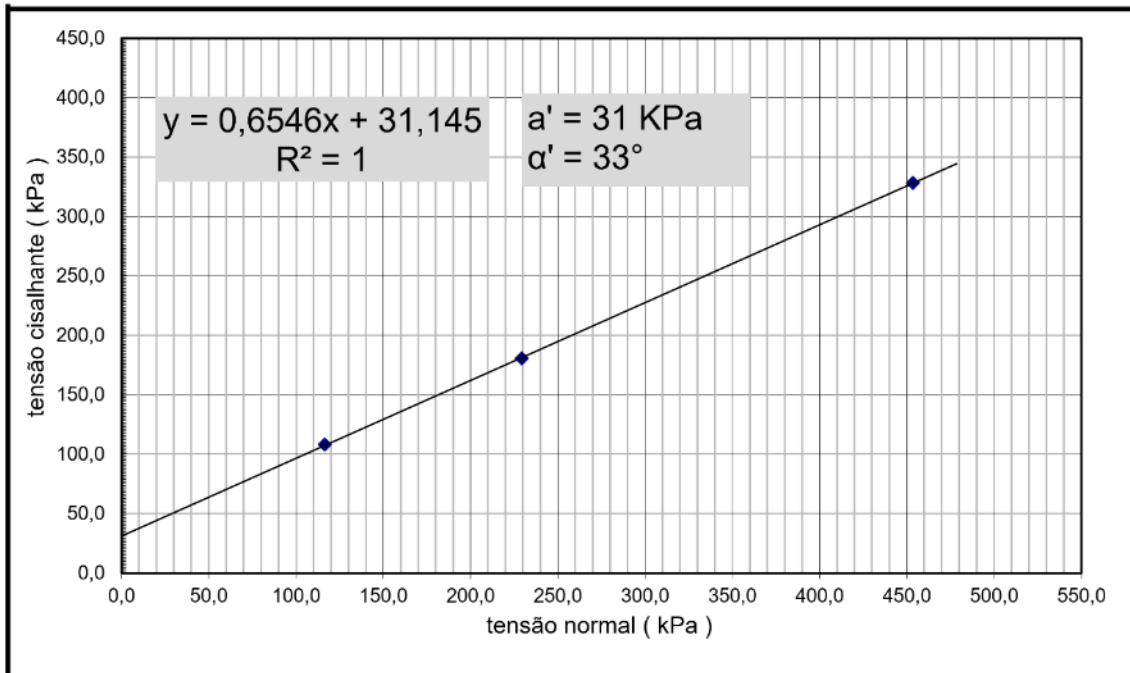
OBS: AMOSTRA TALHADA, RUPTURA DOS CPs, APÓS 24 hs DE IMBEBIÇÃO.

CLIENTE: MONOBLOCO CONSTRUÇÕES EIRELI	
	OBRA: MORRO BOA VISTA	
	LOCAL: NITERÓI-RJ	
	PROF: 1,00 METRO	
AMOSTRA: PI-06	VISTO:	APROV.:
