A Prefeitura de Niterói deseja recuperar as margens do canal do Viradouro, integrante do Rio Icaraí, especificamente no trecho lindeiro à casa 02 da Rua Doutor Mario Vianna, 557 e fundos dos imóveis Nº 559 e 569 da mesma rua, no bairro de Santa Rosa – Niterói.

Este relatório irá apresentar o resultado da visita técnica para avaliação das patologias, avaliar suas características e propor medidas corretivas.

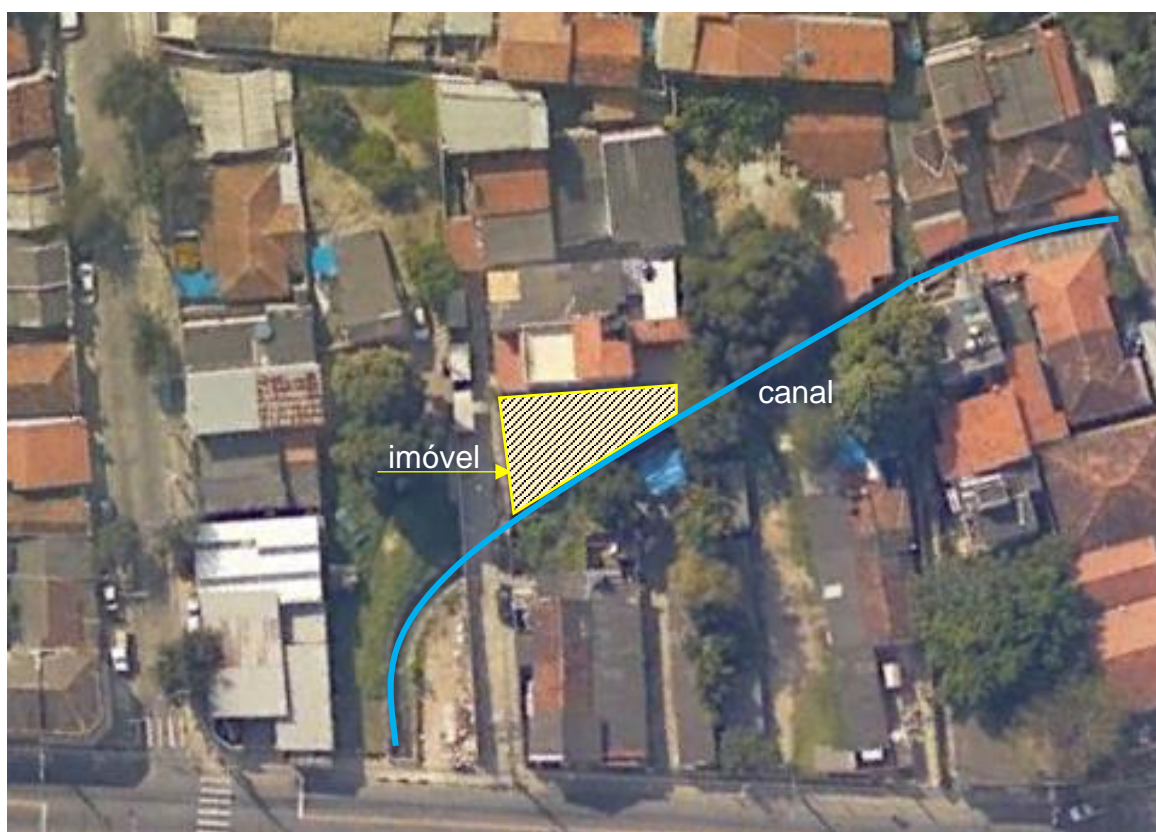
Figura 1 – Vista da localização do terreno com indicação do canal.

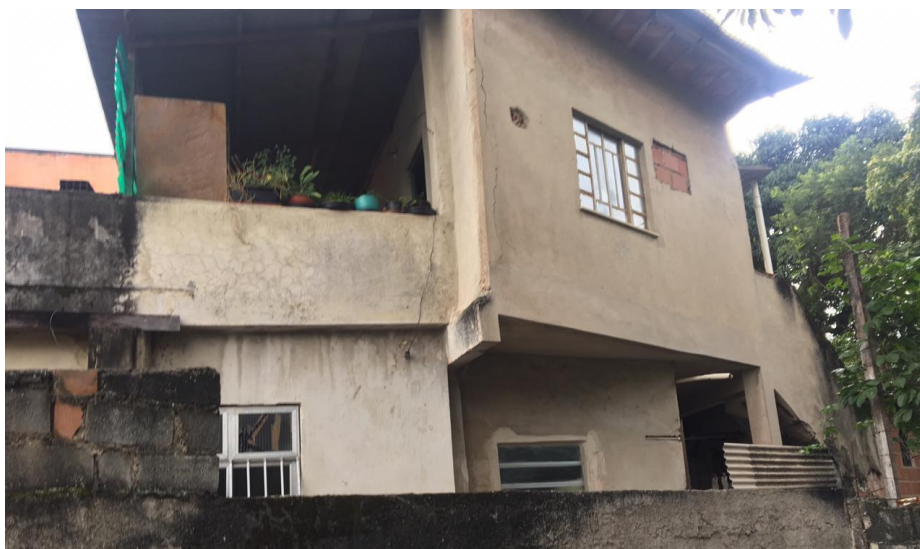
Figura 2 – Vista da lateral direita da construção.

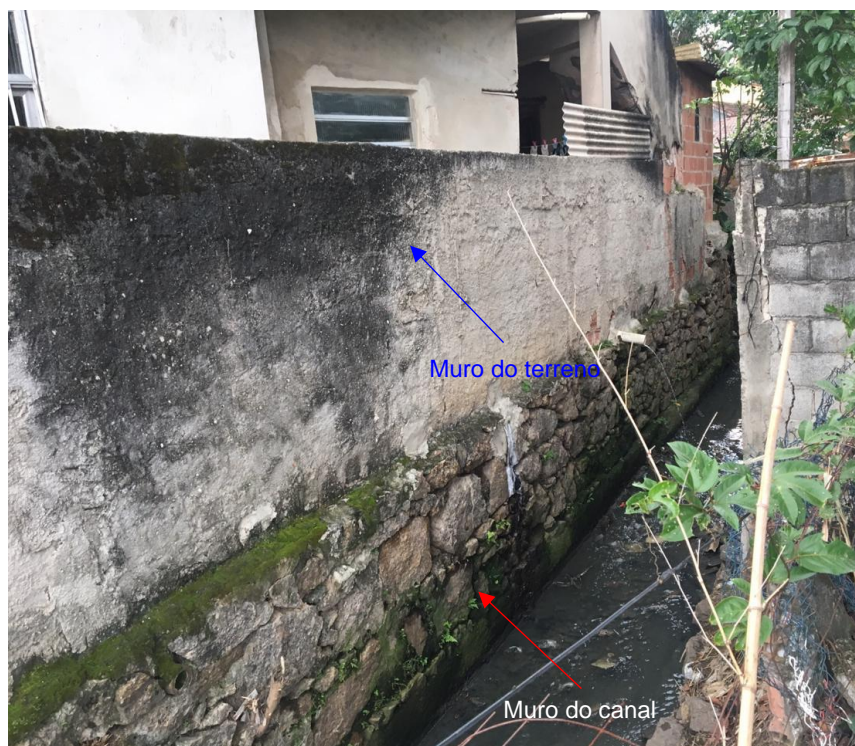
O muro de divisa do alinhamento lateral direito do terreno foi construído sobre muro de contenção da margem do canal, construído em pedra de mão, conforme mostra a figura 3.

Figura 3 – Vista externa do muro do terreno sobre o muro do canal.

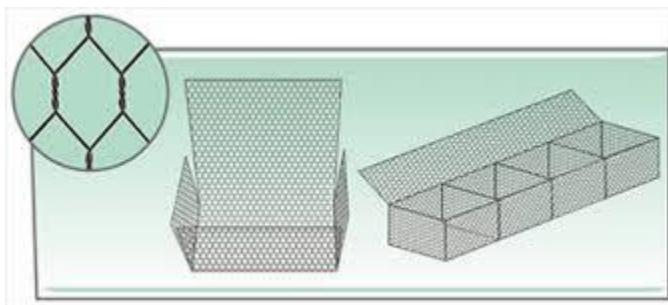
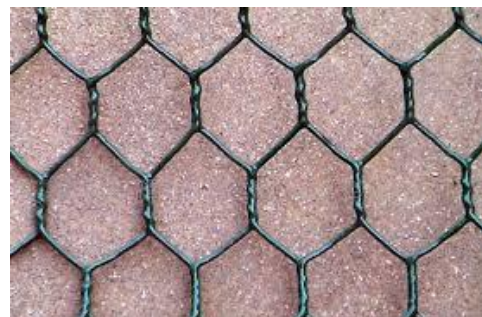
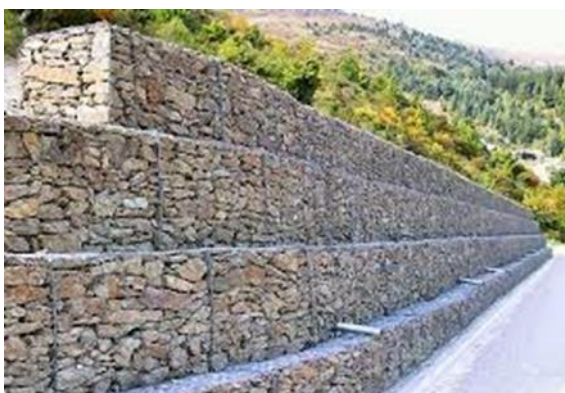
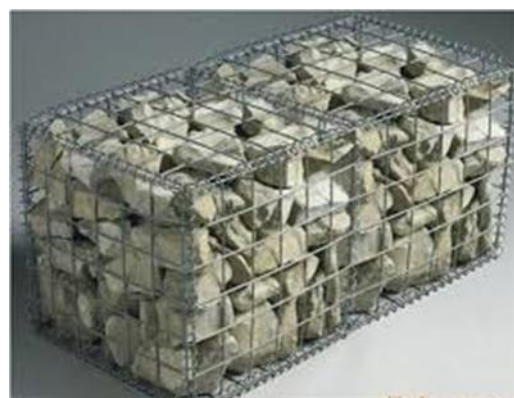
Figura 9 – rachadura entre muro e piso.

O Gabião é formado por caixas prismáticas formadas por arame galvanizado com dupla torção preenchida com blocos de pedras organizadas manualmente, conforme mostra a figura 9.

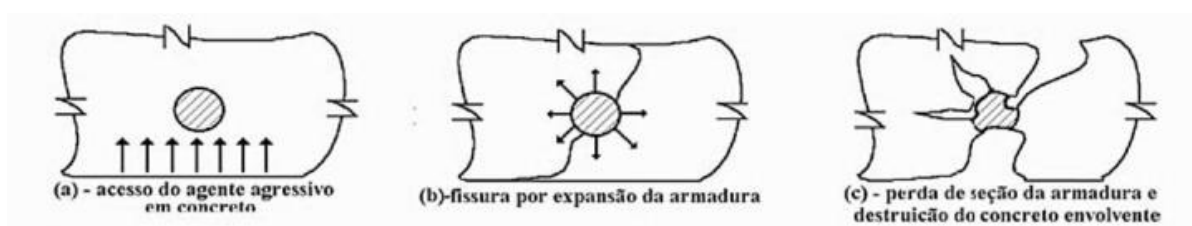
Ao oxidar-se, a barra de aço da armadura, inserida no concreto, cria óxido de ferro hidratado ( $\text{Fe}_2\text{O}_3 \cdot n\text{H}_2\text{O}$ ), que provoca aumento de volume, que pode chegar a 10 vezes o volume original da barra. Esse aumento de volume resulta em pressão da ordem de 15 MPa, sobre o concreto que o confina, suficiente para fraturá-lo. A figura 17 apresenta o processo de corrosão da armadura e faturamento do cobrimento do concreto a partir da infiltração da umidade.

**Figura 17 - Processo de corrosão da armadura e faturamento do cobrimento do concreto**
