DOCAS CANTAREIRA

REFORMA DO PRÉDIO E RESTAURO DO PORTAL DA CANTAREIRA - RUA ALEXANDRE MOURA N.2A - SÃO DOMINGOS - NITERÓI

DESENHO: MAPEAMENTO DE DANOS - FACHADA FRONTAL, LATERAL ESQUERDA E DIREITA	PRANCHAS:
DIRETORIA DE OPERAÇÕES: LEILA FIGUEIREDO	ARQUITETO: PRISCILA SANTOS
DATA: OUT/2023	DATA INDICADA:

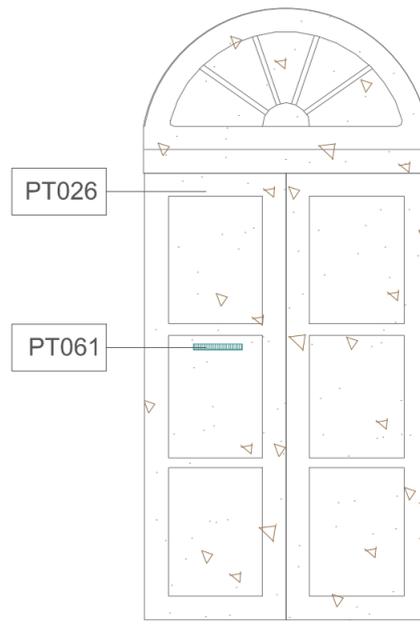
2 J1.1 - VISTA INTERNA
ESCALA: 1/25

- 1 - DIMENSÕES EM METROS EXCETO ONDE INDICADO;
- 2 - MANCHAS DO MAPEAMENTO DE DANOS COM MEDIDAS APROXIMADAS;
- 3 - NÃO FOI POSSÍVEL TER ACESSO A PARTE INTERNA DA ESQUADRIA J1.1 PARA REALIZAÇÃO DO MAPEAMENTO DE DANOS DA MESMA.

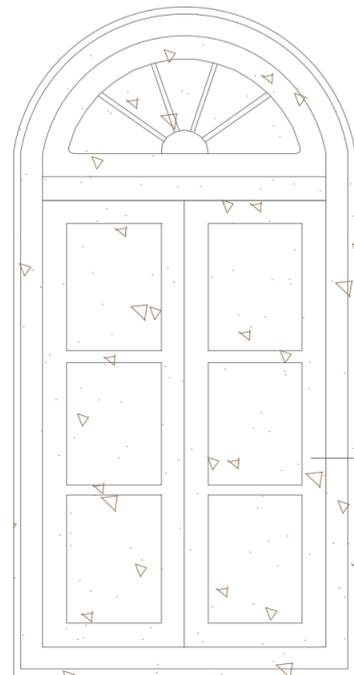
1 J1.15 - VISTA EXTERNA
ESCALA: 1/25

PT026

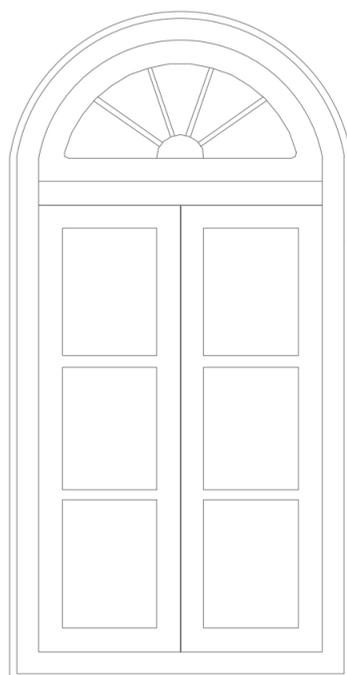
2 J1.15 - VISTA INTERNA
ESCALA: 1/25

- 1 - DIMENSÕES EM METROS EXCETO ONDE INDICADO;
- 2 - MANCHAS DO MAPEAMENTO DE DANOS COM MEDIDAS APROXIMADAS;
- 3 - NÃO FOI POSSÍVEL TER ACESSO A PARTE INTERNA DAS ESQUADRIAS J1.15 e J1.16 PARA REALIZAÇÃO DO MAPEAMENTO DE DANOS DAS MESMAS.

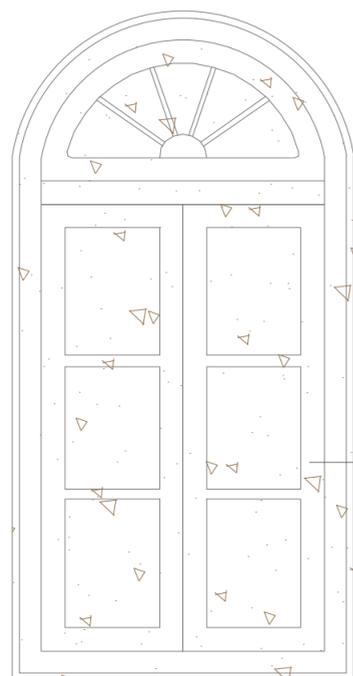
3 J1.16 - VISTA EXTERNA
ESCALA: 1/25

PT026

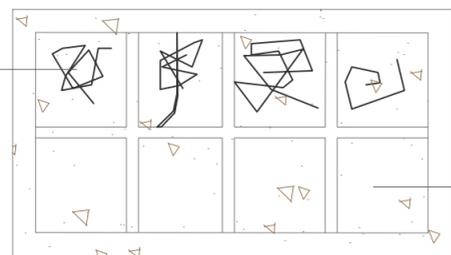
1 J2.1 - VISTA EXTERNA
ESCALA: 1/25

PT014

PT026

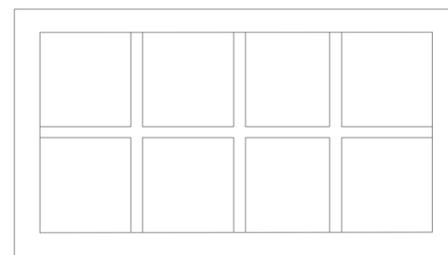
2 J2.1 - VISTA INTERNA
ESCALA: 1/25

- 1 - DIMENSÕES EM METROS EXCETO ONDE INDICADO;
- 2 - MANCHAS DO MAPEAMENTO DE DANOS COM MEDIDAS APROXIMADAS;
- 3 - NÃO FOI POSSÍVEL TER ACESSO A PARTE INTERNA DAS ESQUADRIAS J2.1, J2.2 e J2.3 PARA REALIZAÇÃO DO MAPEAMENTO DE DANOS DAS MESMAS.

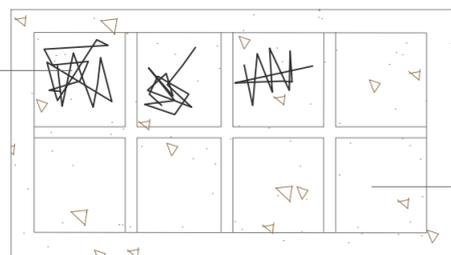
3 J2.2 - VISTA EXTERNA
ESCALA: 1/25

PT014

PT026

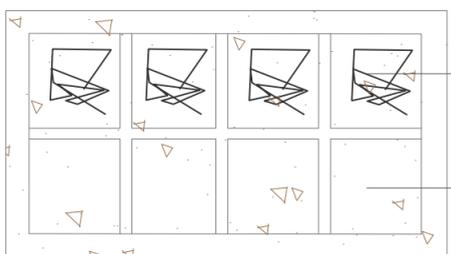
5 J2.3 - VISTA EXTERNA
ESCALA: 1/25

PT014

PT026

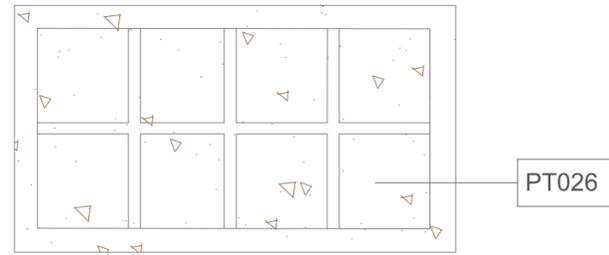
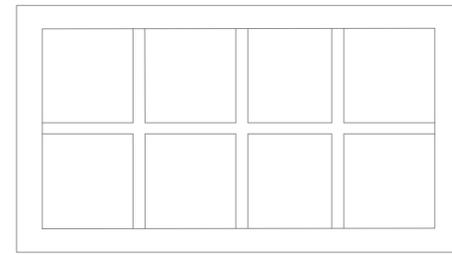
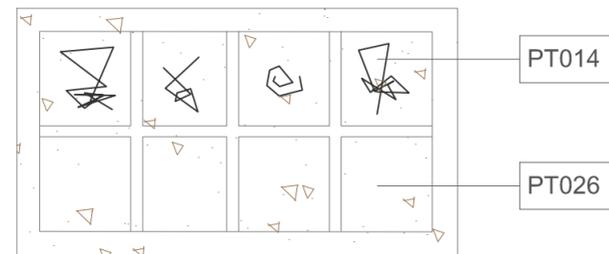
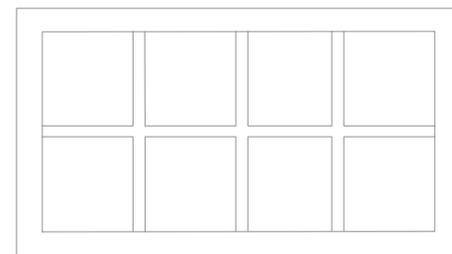
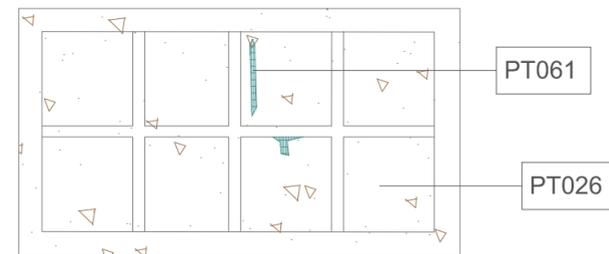
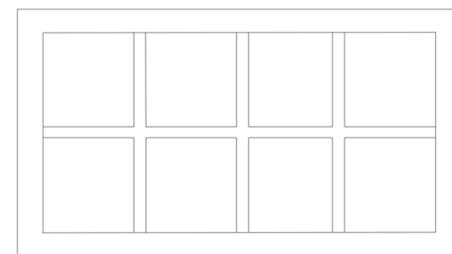
- 1 - DIMENSÕES EM METROS EXCETO ONDE INDICADO;
- 2 - MANCHAS DO MAPEAMENTO DE DANOS COM MEDIDAS APROXIMADAS;
- 3 - NÃO FOI POSSÍVEL TER ACESSO A PARTE INTERNA DAS ESQUADRIAS J2.4, J2.5 e J2.6 PARA REALIZAÇÃO DO MAPEAMENTO DE DANOS DAS MESMAS.

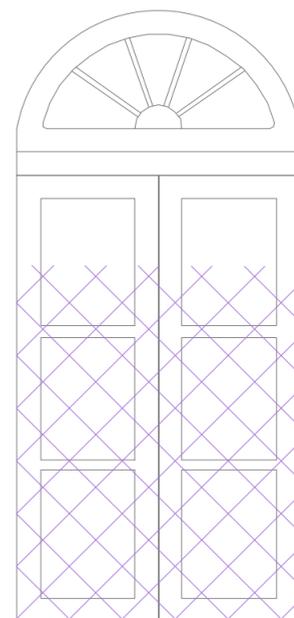
4 J1.20 - VISTA INTERNA
ESCALA: 1/25

- 1 - DIMENSÕES EM METROS EXCETO ONDE INDICADO;
- 2 - MANCHAS DO MAPEAMENTO DE DANOS COM MEDIDAS APROXIMADAS;
- 3 - TODOS OS VIDROS DA ESQUADRIA J1.20 FORAM SUBSTITUÍDO POR CHAPAS DE MADEIRA.

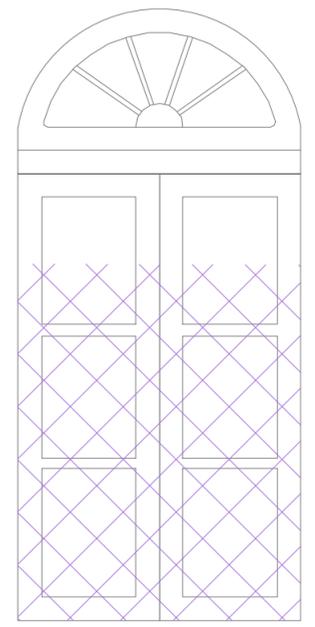
2 J1.21 - VISTA INTERNA
ESCALA: 1/25

- 1 - DIMENSÕES EM METROS EXCETO ONDE INDICADO;
- 2 - MANCHAS DO MAPEAMENTO DE DANOS COM MEDIDAS APROXIMADAS;
- 3 - TODOS OS VIDROS DA ESQUADRIA J1.21 e J1.22 FORAM SUBSTITUÍDO POR CHAPAS DE MADEIRA.

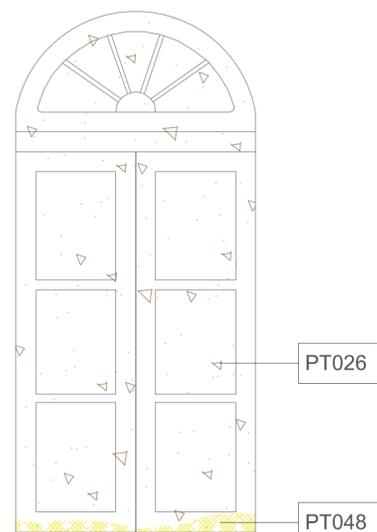
2 J1.23 - VISTA INTERNA
ESCALA: 1/25

- 1 - DIMENSÕES EM METROS EXCETO ONDE INDICADO;
- 2 - MANCHAS DO MAPEAMENTO DE DANOS COM MEDIDAS APROXIMADAS;
- 3 - TODOS OS VIDROS DA ESQUADRIA J1.23, J1.24 e J1.25 FORAM SUBSTITUÍDO POR CHAPAS DE MADEIRA.

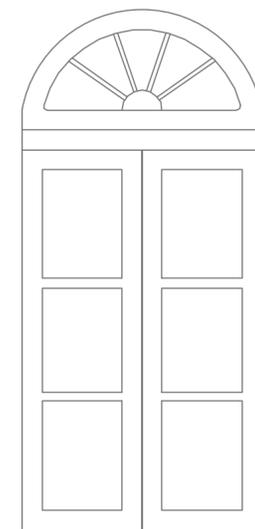
6 J3.3 - VISTA INTERNA
ESCALA: 1/25

- 1 - DIMENSÕES EM METROS EXCETO ONDE INDICADO;
- 2 - MANCHAS DO MAPEAMENTO DE DANOS COM MEDIDAS APROXIMADAS;
- 3 - NÃO FOI POSSÍVEL TER ACESSO A PARTE INTERNA DA ESQUADRIA J3.3 PARA REALIZAÇÃO DO MAPEAMENTO DE DANOS DA MESMA.

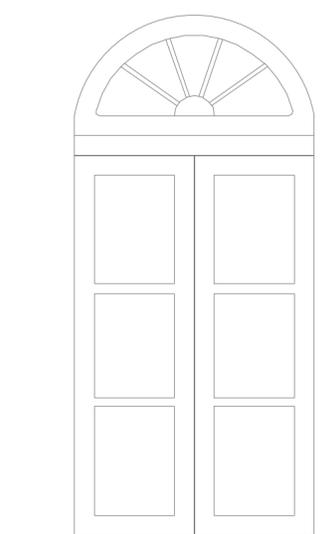
2 J3.4 - VISTA INTERNA
ESCALA: 1/25

- 1 - DIMENSÕES EM METROS EXCETO ONDE INDICADO;
- 2 - MANCHAS DO MAPEAMENTO DE DANOS COM MEDIDAS APROXIMADAS;
- 3 - NÃO FOI POSSÍVEL TER ACESSO A PARTE INTERNA DAS ESQUADRIAS J3.4 e J3.5 PARA REALIZAÇÃO DO MAPEAMENTO DE DANOS DAS MESMAS.

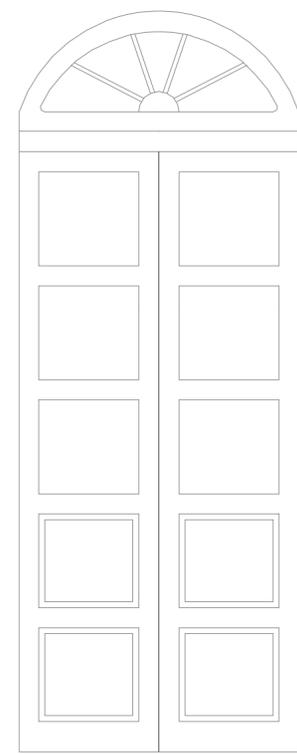
4 P2.1 - VISTA INTERNA
ESCALA: 1/25

- 1 - DIMENSÕES EM METROS EXCETO ONDE INDICADO;
- 2 - MANCHAS DO MAPEAMENTO DE DANOS COM MEDIDAS APROXIMADAS;
- 3 - NÃO FOI POSSÍVEL TER ACESSO A PARTE INTERNA DA ESQUADRIA P2.1 PARA REALIZAÇÃO DO MAPEAMENTO DE DANOS DA MESMA.
