CENTRO CULTURAL DA ZONA NORTE

PROJETO DE RECUPERAÇÃO E ADEQUAÇÃO DE USO

ÍNDICE

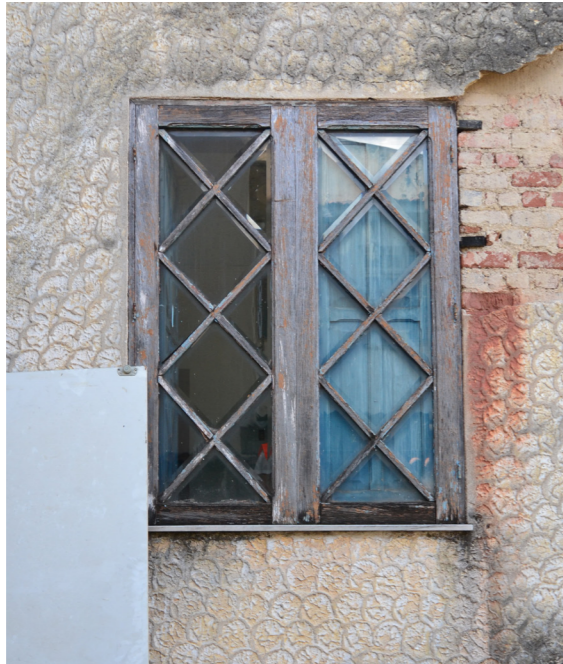
RE.TE.J02

CARACTERIZAÇÃO	Janela retangular de madeira pintada da cor azul royal nas folhas e nos postigos almofadados. Folhas envidraçadas em formatos quadrados e triangulares. Vão da janela com uma moldura externa de madeira escura com cortineiro interno.		
DIMENSÃO DO VÃO:	1,25 x 1,60m (LxH)		
	QUANTIDADE	COMENTÁRIOS	
FOLHAS	2	Abrindo normalmente.	
VIDROS	20	Vidros lisos e incolores com acabamento bisotê.	
POSTIGOS	2		
BANDEIRA	0		
GRADE	0		
FERRAGENS	DOBRADIÇAS	6	Abertura para o interior da edificação.
FOLHAS	FERROLHOS	0	Trincos de correr verticais metálicos. Cremona faltante.
FERRAGENS	DOBRADIÇAS	6	
POSTIGO	TRINCOS DE CORRER	2	
PEITORIL (h=1,00m)	Peitoril em pedra de mármore.		
OBSERVAÇÕES GERAIS	Cortineiro e moldura de madeira.

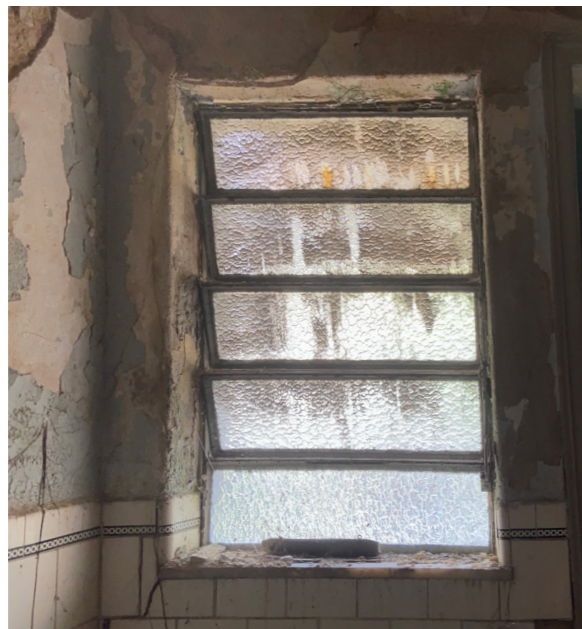
RE.TE.J09

QUANTIDADE	COMENTÁRIOS
FOLHAS	4	Báscula com dificuldade de articulação. Com diversos pontos de oxidação.
VIDROS	5	Vidro impresso em padrão ártico incolor, com peças quebradas.
POSTIGOS	0	
BANDEIRA	1	Bandeira retangular fixa na parte inferior.
GRADE	0	
FERRAGENS	DOBRADIÇAS	0
FOLHAS	FERROLHOS	1 Alavanca de báscula.
FERRAGENS	DOBRADIÇAS	0
POSTIGO	TRINCOS DE CORRER	0
PEITORIL (h=1,60m)		Peitoril em pedra de mármore.

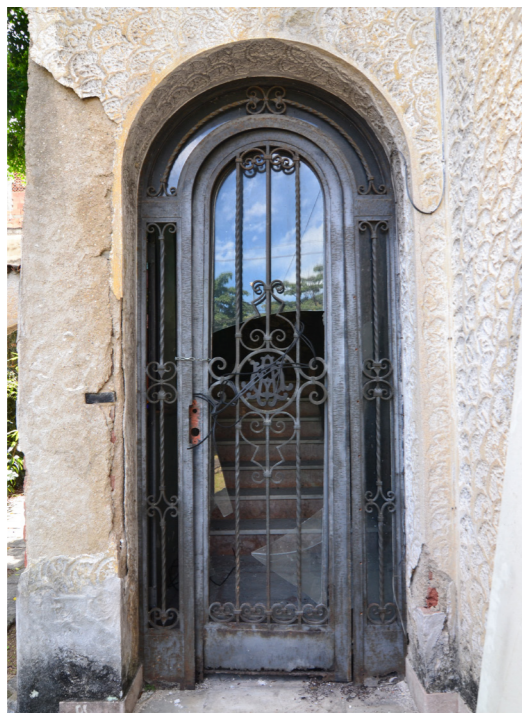
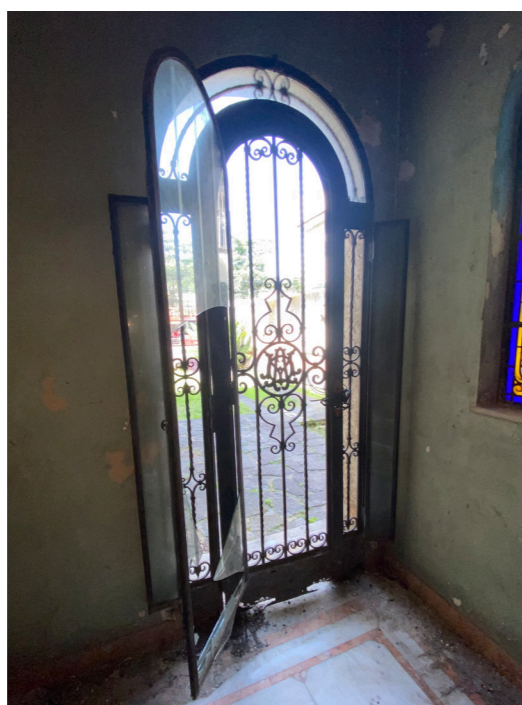
RE.TE.P05

CARACTERIZAÇÃO Porta de serralheira na cor cinza envidraçada com grades ornamentais.

QUANTIDADE	COMENTÁRIOS	
FOLHAS	1	Com adorno em serralheira. Dificuldade de articulação.	
VIDROS	4	Vidro liso, quebrado, incolor nos postigos.	
POSTIGOS	4	Dificuldade de articulação.	
BANDEIRA	1		
GRADE	4	Grade incorporada à esquadria com partes oxidadas.	
FERRAGENS	DOBRADIÇAS	3	Dobradiças com pontos de oxidação.
FOLHAS	FERROLHOS	0	Maçaneta e fechadura faltantes.
FERRAGENS	DOBRADIÇAS	9	
POSTIGO	TRINCOS DE CORRER	4

OBSERVAÇÕES GERAIS Parte metálica danificada pela ação do tempo e falta de manutenção.
