RELATÓRIO TÉCNICO
CASARÃO CENTRO CULTURAL NORTE
Setembro 2023

Título: Relatório Técnico da Situação Estrutural

Código Cerne:
RTC-1654-001-01-R00

**RELATÓRIO TÉCNICO
ANÁLISE DO ESTADO DE CONSERVAÇÃO COM
ÊNFASE NA IDENTIFICAÇÃO E CLASSIFICAÇÃO DE RISCOS**

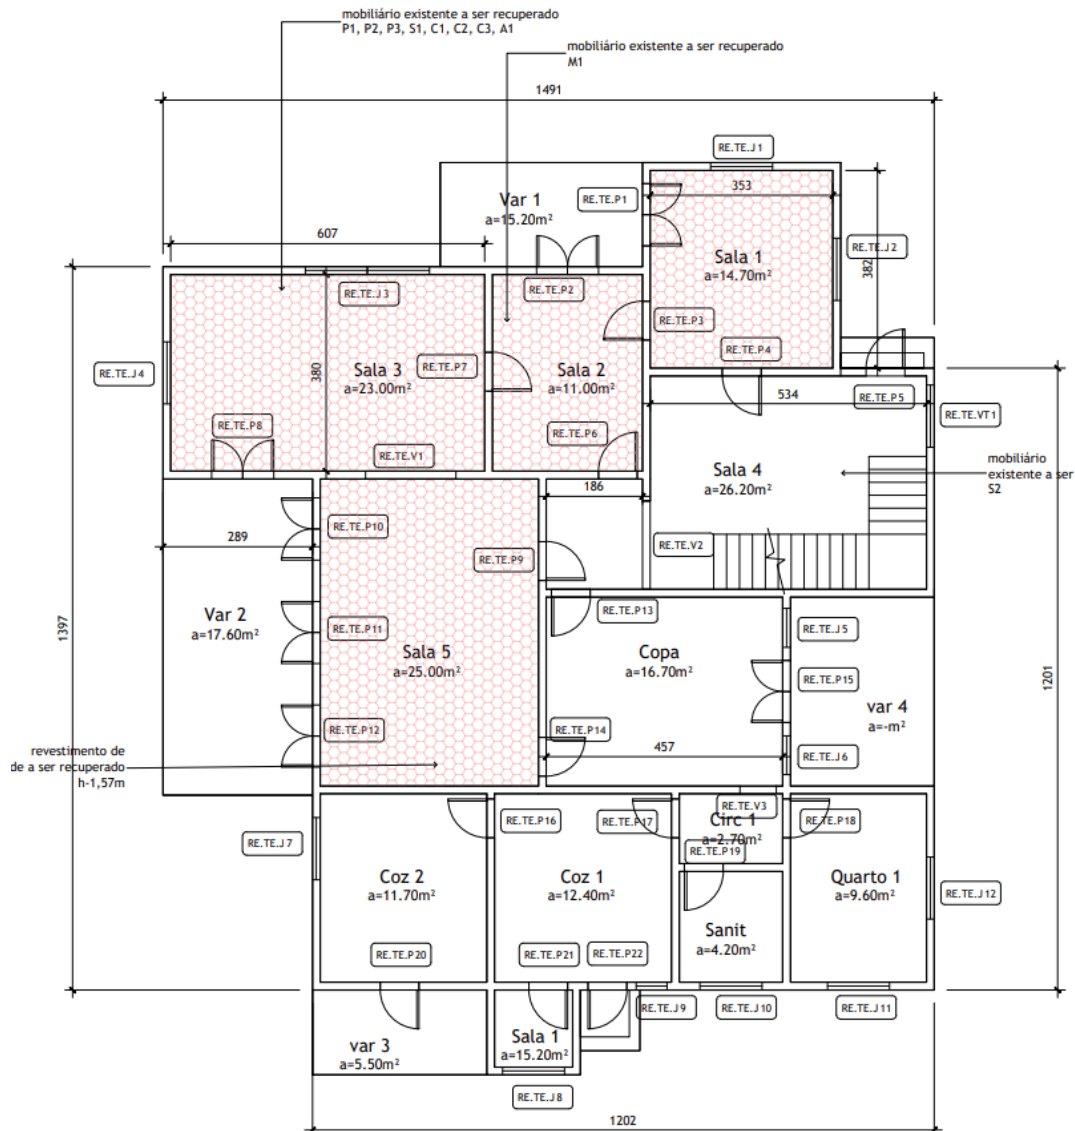
Figura 1 – Planta baixa do Térreo [Fonte: Projeto Arkto – “Planta baixa térreo e 1º Pavimento”].

Algumas vigas de concreto também aparecem no teto, na Sala 3, Sala 5 e na Copa.

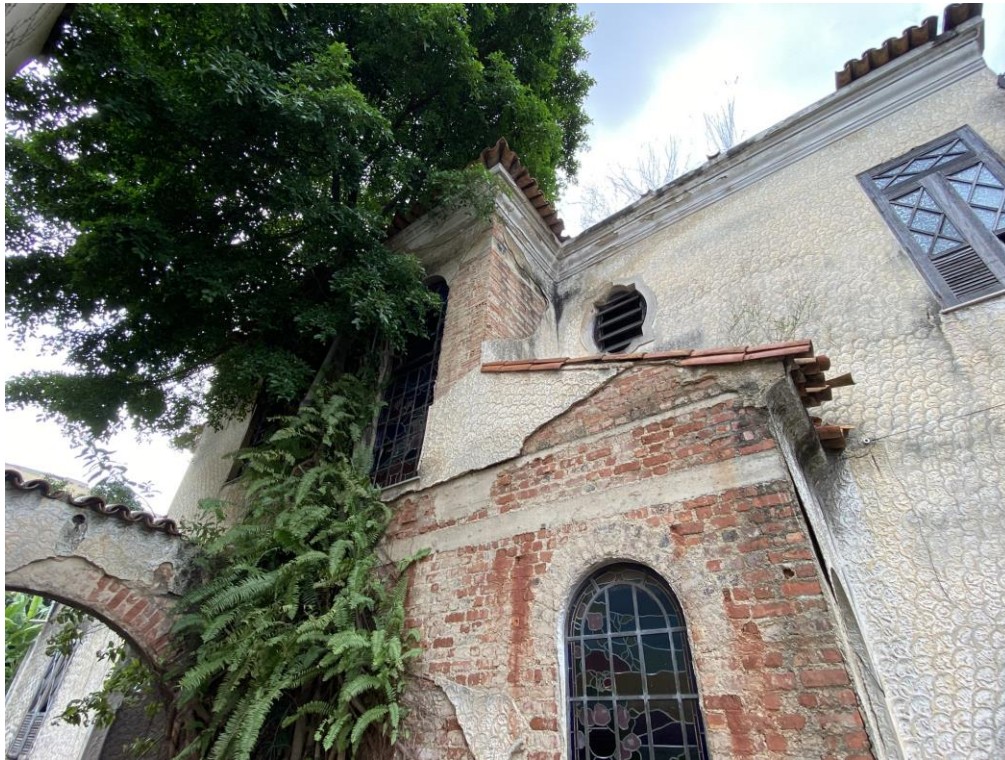
Foto 6 – Vista da lateral

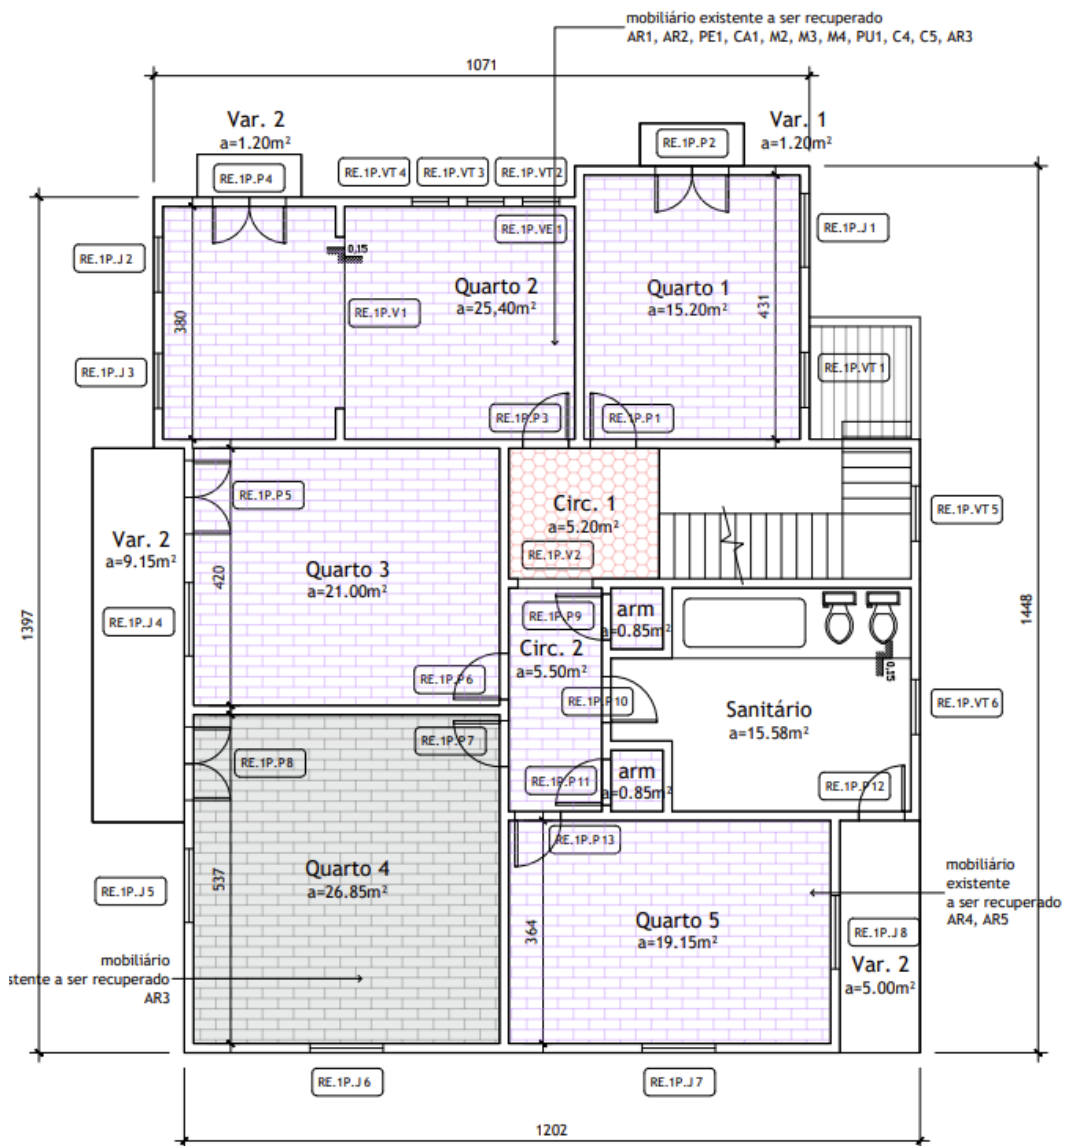
Figura 2 Planta baixa 1º pavimento [Fonte: Projeto Arkto – “Planta baixa térreo e 1º Pavimento”].

As paredes que foram prospectadas eram todas de tijolos vazados.

Não se veem vigas neste pavimento, nem tampouco foram encontrados pilares de concreto, fazendo então supor que as paredes do teto do térreo ao teto do primeiro pavimento também são autoportantes.

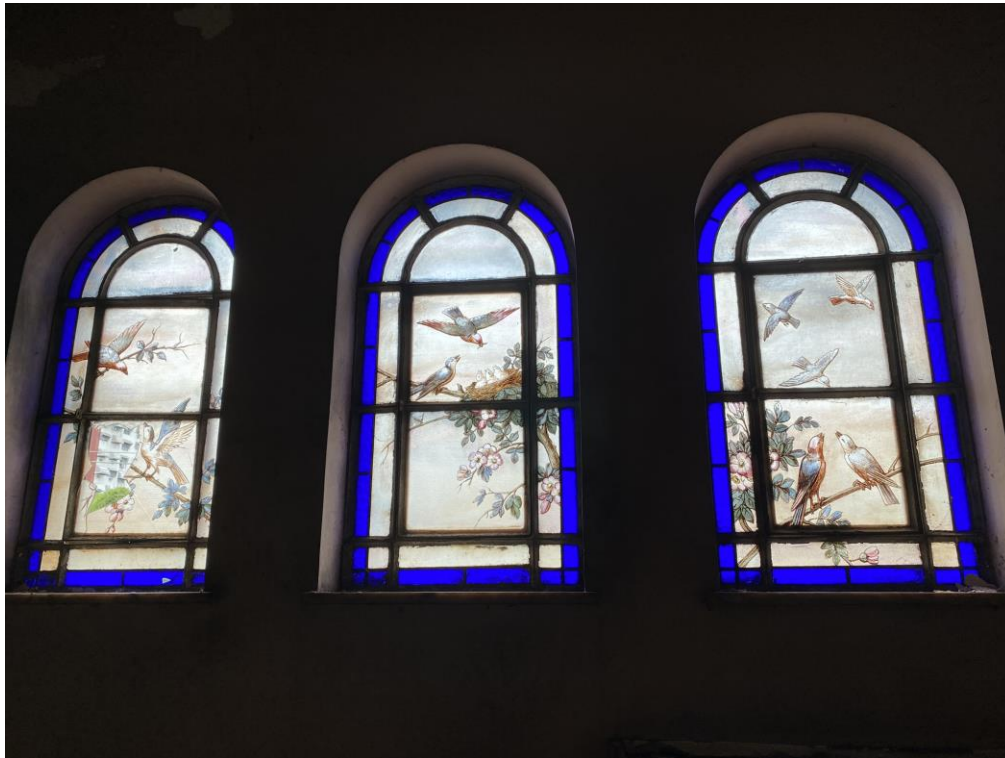
Foto 14 – Conjunto de vitrais no quarto 2.

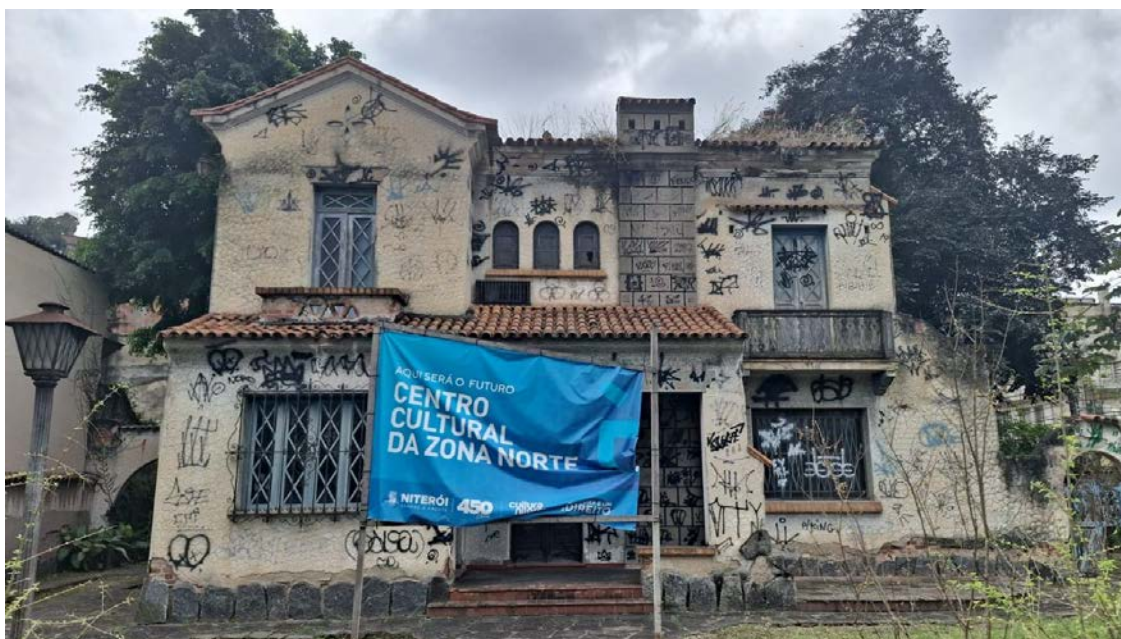
Imagem 03

Imagem 03: foto da fachada principal da edificação registrada em 25/08/2023.

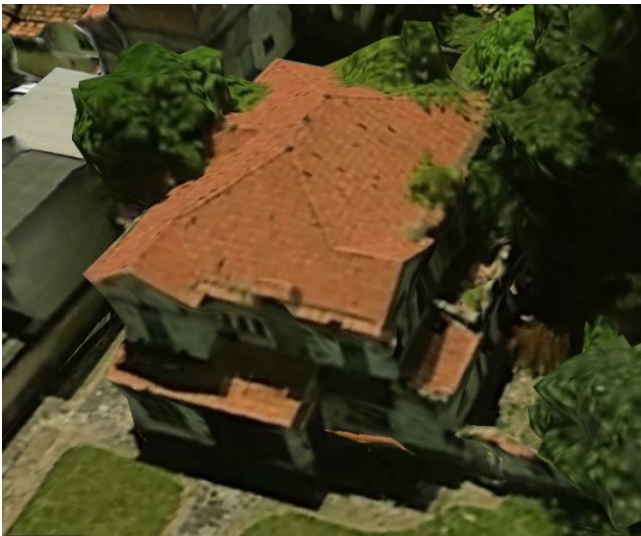
Imagem 04

A cobertura do prédio que abrigará o futuro Centro Cultural da Zona Norte de Niterói é composta por um telhado de telhas de barro, do tipo capa-e-bica, com várias águas.
