## RELATÓRIO TÉCNICO

Relatório Técnico Final dos serviços de engenharia para execução de desmonte de rochas para desobstrução do Túnel do Tibau, Niterói – RJ

Secretaria de Obras e Infraestrutura  
Prefeitura Municipal de Niterói-RJ

CONTRATO	CÓDIGO Eco Blasting	REVISÃO	LOCAL E DATA
0002-EG/2013/0024	2056-R04-21	2	São Paulo 12.mai.2021

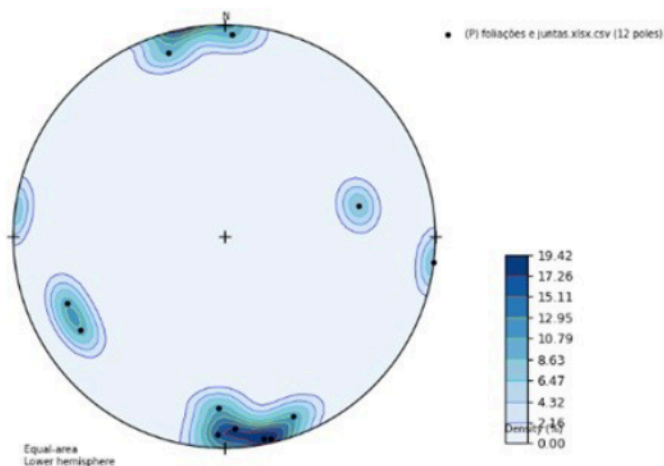
Para as análises cinemáticas, quando se verifica a possibilidade de ocorrer movimentos, sem contudo, analisar as resistências ao cisalhamento propriamente dito, utilizou-se do levantamento das descontinuidades do túnel, das famílias de foliação (350/87) que engloba todo o túnel continuamente, e ainda representa diques sintectônicos e veios pegmatíticos e juntas de cisalhamento de tectônica rúptil (62/70 e 258/56).

Figura 6.7-1. Estereograma das famílias de estruturas e descontinuidades do túnel.

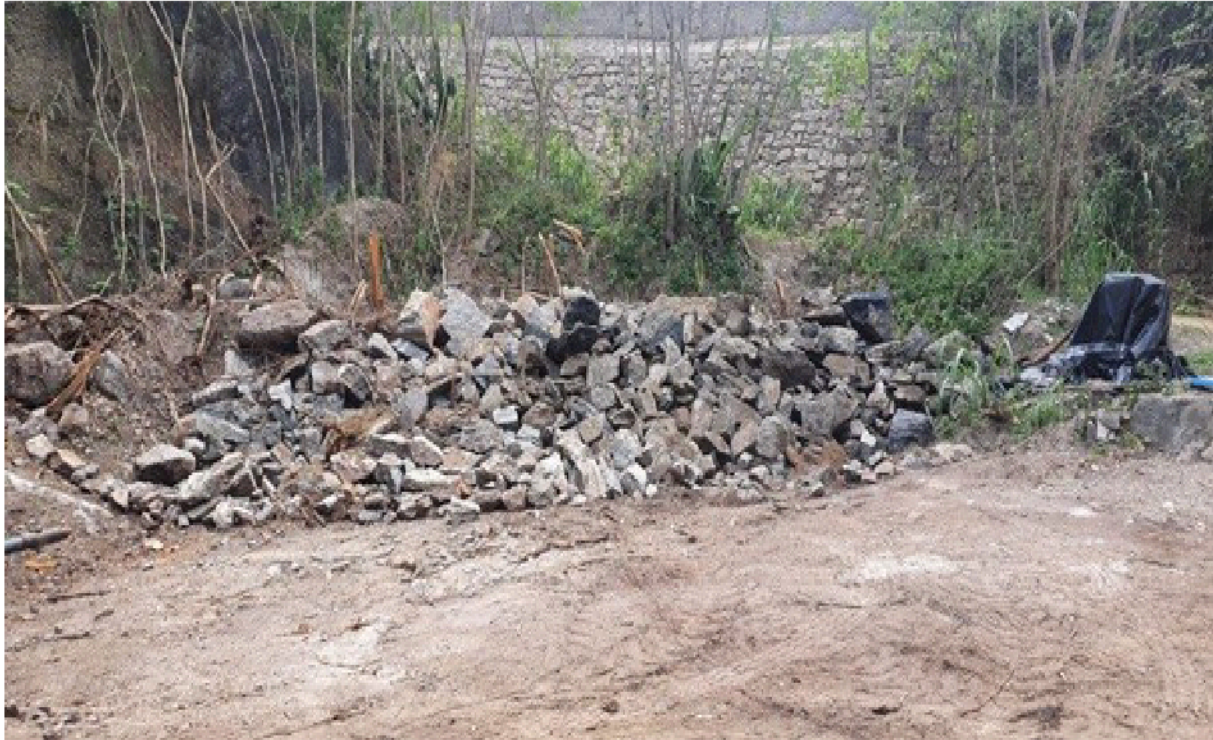
O Material retirado do túnel foi alocado em um Bota-espera, onde o terreno foi regularizado e planejado com uso de retroescavadeira, antes de começar a receber o material retirado do túnel. A seguir são apresentadas as pilhas em dois momentos, na situação de 22 de outubro quando foi apontado um volume de 40 m<sup>3</sup> (Figura 6.9-1) e 23 de novembro de 2020, quando foi apontado volume de 143 m<sup>3</sup> (Figura 6.9-2).

**Figura 6.9-1.** Situação da pilha de material em 22 de outubro de 2020, com apontamento de 40m<sup>3</sup>.

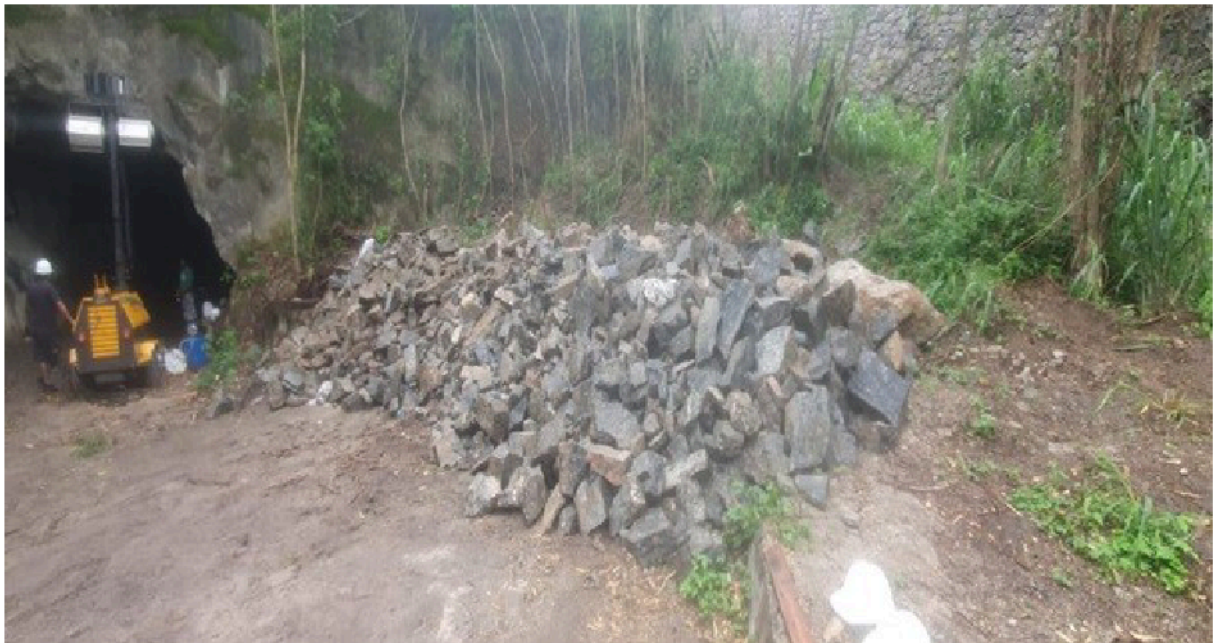
**Figura 6.9-2.** Situação da pilha em 23 de novembro de 2020, com apontamento de 143m<sup>3</sup>.

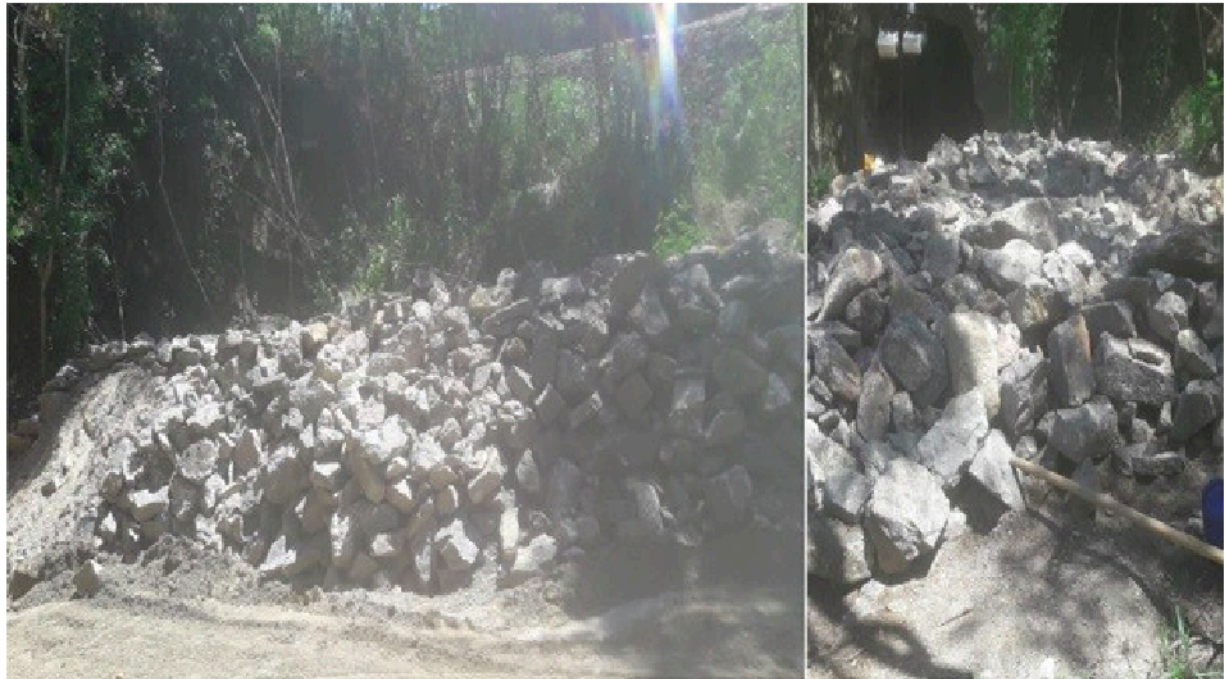
Após paralisada a retirada de material do túnel, quando ocorreu os colapsos na capela 110m de maior relevância no dia 13/01/2021 (**Figura 6.9-3**), e nesta ocasião foi realizado levantamento de todo material acondicionado na pilha aplicando a metodologia de somatória de seções realizadas após a topografia na pilha do bota-espera (**Figura 6.9-4**). O resultado apontou 214,44 m<sup>3</sup>, as seções e levantamento estão apresentados no **Anexo 2** desse relatório.

Figura 6.9-3. Situação da pilha em 13 de janeiro de 2021.

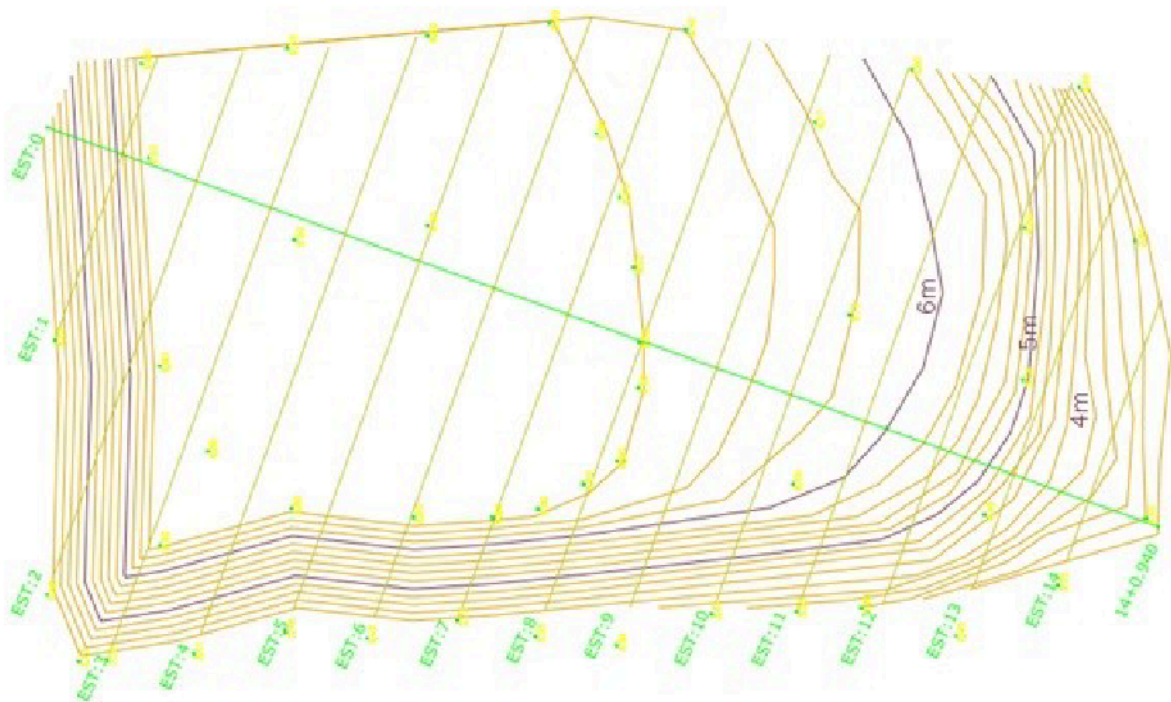
Figura 6.9-4. Situação da pilha em 13 de janeiro de 2021, levantamento planialtimétrico para realização de seções.

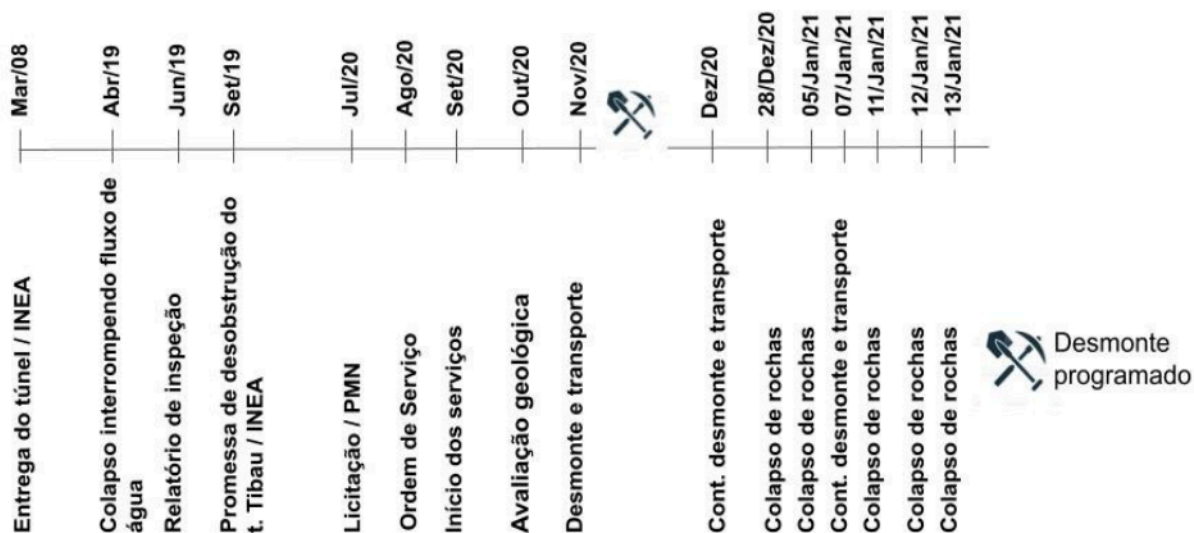
Durante o desenvolvimento do projeto, foi elaborado uma linha do tempo (**Figura 7-1**) para que as etapas desenvolvidas e os colapsos do túnel pudessem ser avaliadas até o momento.

**Figura 7-1.** Linha do tempo das atividades do projeto e colapsos.

Após os colapsos do dia 13 de janeiro, foi decidido a paralisação das atividades. Destaca-se que antes do início das chuvas mais intensas, o maciço não apresentava relevante percolação de água nos trechos colapsados, que estavam sob as atividades de desmante e limpeza de rocha, e portanto até o momento não tinha sido constatado colapsos relevantes. Contudo, após intensificado as chuvas, iniciaram-se os novos colapsos de rocha.
