TERMO DE REFERÊNCIA
SERVIÇOS DE RECUPERAÇÃO ESTRUTURAL E REPAROS EM
IMPERMEABILIZAÇÃO DO ESPELHO D'ÁGUA
MUSEU DE ARTE CONTEMPORANEA – MAC

OBJETO

- Recuperação estrutural e recomposições gerais externas nas áreas de espelho d'água do complexo do Museu de Arte Contemporânea – MAC, situado no Mirante da Boa Viagem, s/nº - Boa Viagem, Niterói – RJ, composto principalmente troca de impermeabilização existente, desmontagem, remontagem e revisão da iluminação do espelho d'água existente, execução de nova junta dilatação entre laje e pilar central existente, recuperação estrutural com tratamento de trincas nas lajes com injeção de epóxi e reforço com fibra de carbono, revisão do sistema de circulação e filtragem de água do espelho d'água, sendo devidamente descrito no presente Termo de Referência.
- As quantidades dos serviços a executar estão listados na planilha orçamentária, que faz parte e complementa a presente TR;

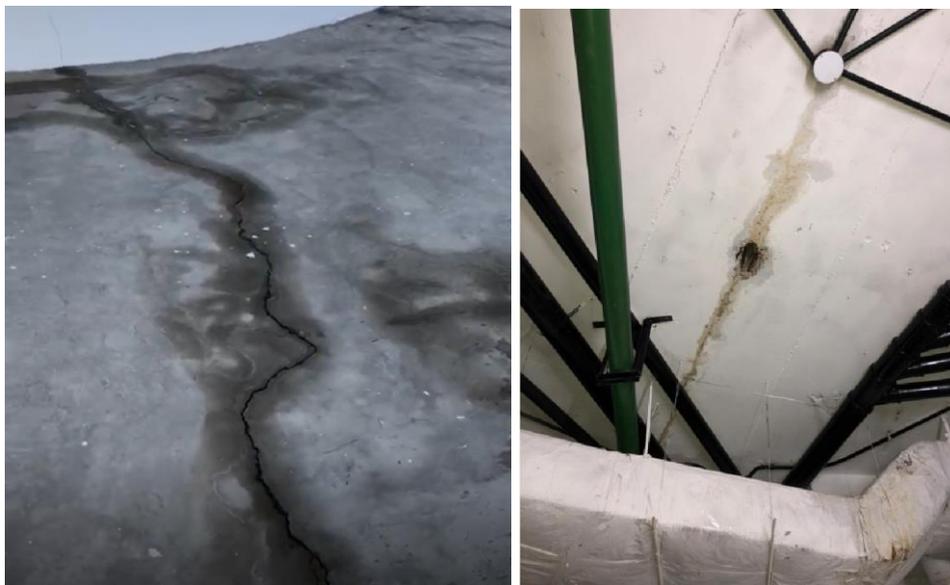
- Depois das demolições e retiradas executadas, as áreas afetadas passarão por meticulosa inspeção, devendo a estrutura ser recuperada tratando as fissuras e trincas existentes que possam comprometer a estabilidade estrutural, foram estimadas a execução de 245,52kg de injeção de resina epóxi e 124m² de reforço com fibra de carbono $e=0,165\text{mm}$;

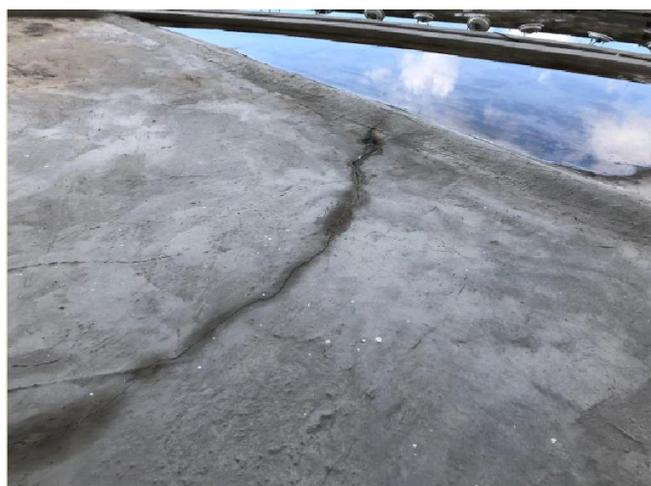
- Para garantir que não ocorram novas trincas/fissuras nas lajes existentes, originarias dos esforços exercidos pelo pilar central, será executado na extensão do encontro entre a laje e o Pilar central existentes, uma junta de dilatação para movimentos entre 10 e 20mm que absorverá eventuais trabalhos ou movimentações das estruturas;

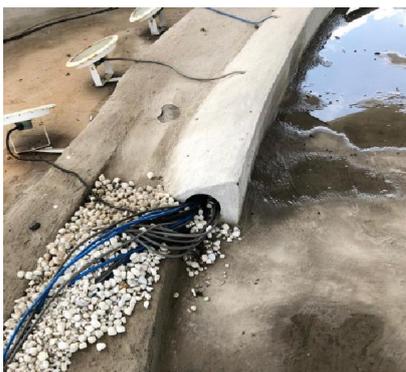
- Serão executadas novas muretas/envelopamentos (vergas) de proteção para a nova infraestrutura elétrica de alimentação das luminárias subaquáticas.

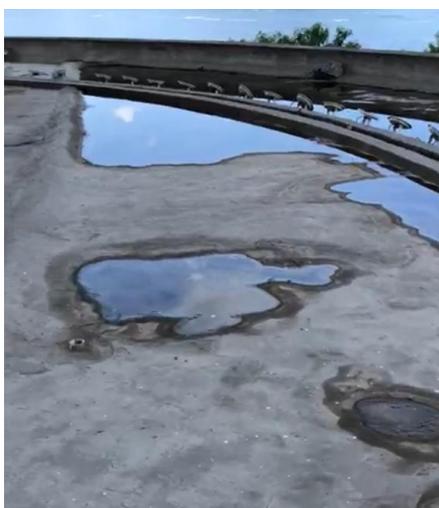
Lajes do espelho d'água:

- A impermeabilização das lajes do espelho d'água existente deverá ser totalmente substituída, (revestimentos previamente retirados), compreendendo os pisos e paredes de perímetro na altura de 50cm;
- Quando a camada de regularização estiver totalmente seca, aplicar-se-á de forma uniforme, primer em emulsão asfáltica, no consumo mínimo de 400g/m²;
- Sobre este primer asfáltico será aplicado duas camadas de manta a base de asfalto modificado tipo III-B e=4mm, esta aplicação será executada à quente com a

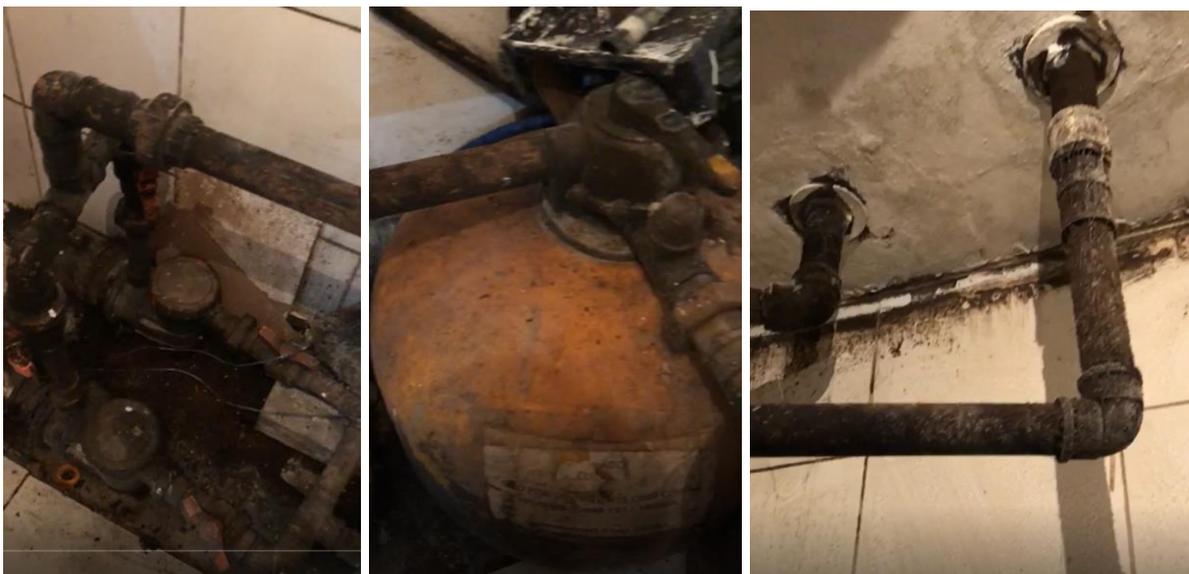
- Antes da execução da nova impermeabilização, dever-se-á substituir todo sistema de recirculação e filtragem existente, sendo este composto de:
 - 02 bombas de recirculação com potência suficiente a atender as vazões e pressões necessárias ao sistema;
 - 01 Filtro auto limpante com capacidade mínima para executar a filtragem das águas do espelho d'água;
 - Linhas de recirculação e filtragem, executadas em ferro galvanizado em diâmetros necessários para o funcionamento do sistema, inclusive conexões válvulas e registros.

Equipamentos/tubulações Sistema Recirculação/filtragem, objeto desta substituição:

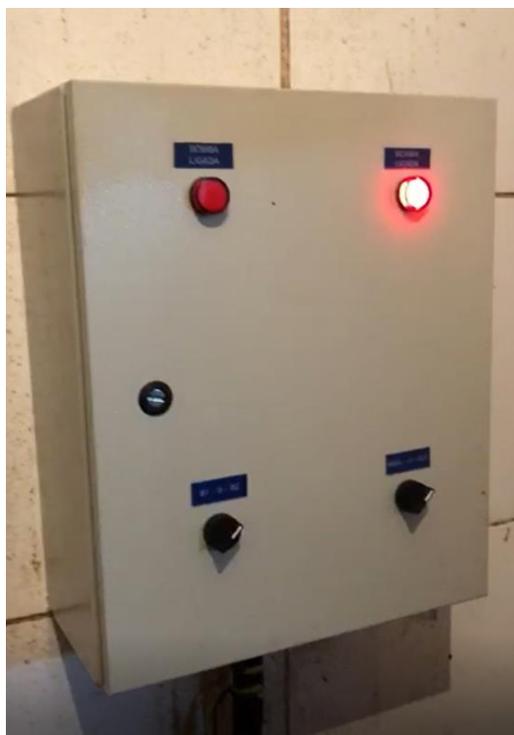
- Promover revisão do painel de comando das bombas do sistema de recirculação e filtragem existente, substituindo o necessário para perfeito funcionamento elétrico deste sistema.

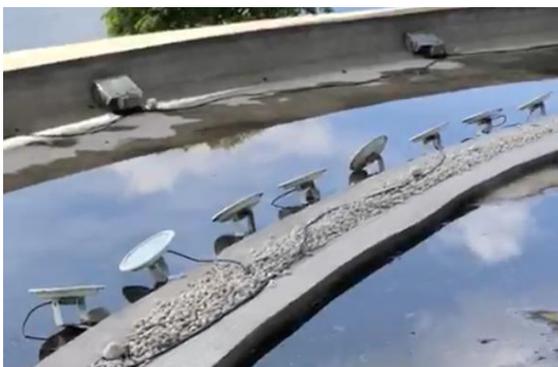
Luminárias:

- As luminárias e driver's devem atender as seguintes especificações:
 - *Projeto LED Subaquático IP-68 com 150W de consumo, Corpo em Aço Inox com Eletropolimento, Difusor em Vidro Temperado 5mm, com LEDs brancos e lente colimadora de 15 graus - Grau de Proteção IP-68;*

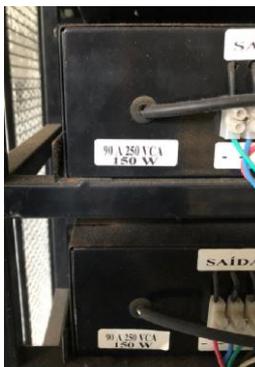
Driver's:

- *Driver de tensão/corrente VFC-08-DC-3X15L-3X50W.*

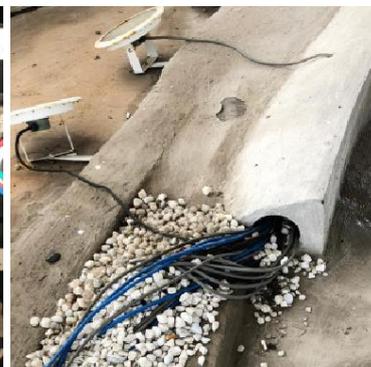
Enfição trifásica:

- Instalação de cabeamento trifásico #4mm² isolamento 0,6/1kV para uso subaquático, interligando os driver's no subsolo ate cada uma das luminárias subaquáticas no espelho d'água do pavimento térreo;

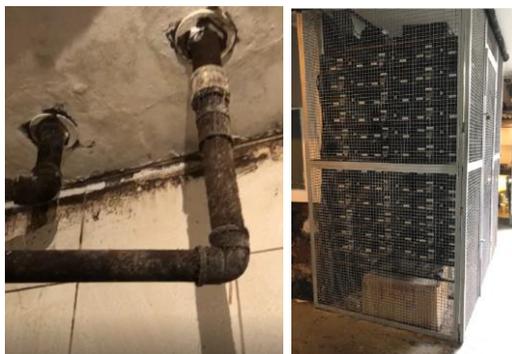
Locais onde serão executados os trabalhos de pintura em esmalte (Nova tubulação recirculação e Central de driver's no subsolo):
